# Tilstandsrapport

Enebolig

Unni Nielsens vei 12, 3280 TJODALYNG

Befaringsdato: 28.01.2026

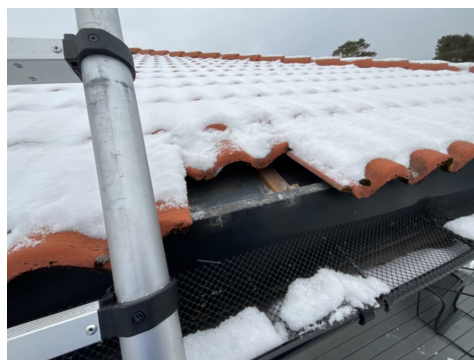
Siden taket er snødekket og (takkonstruksjon, taktekking og skorstein) kun er observert fra takfot i stige, er vurderingen begrenset av dette. Det er ikke sikkerhetsmessig forsvarlig å bevege seg ut på taket. Selv om det ikke er avdekket skader under befaringen, betyr ikke dette at det ikke foreligger skader som en besiktigelse på taket kan avdekke. Vær oppmerksom på denne risikoen. En undersøkelse på taket bør utføres av en fagperson under tilstrekkelige sikkerhetsforhold når snø og is er borte.

Taktekking, undelagsbelegg og lekter

- Det bør foretas nærmere undersøkelser av taktekking når taket er snøfritt.

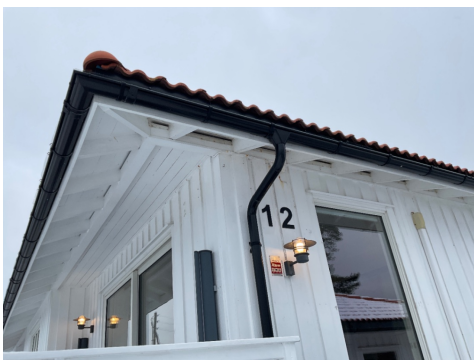
Tilstandsgrad 2 er gitt fordi det er ikke tilfredsstillende bortledning av vann fra taknedløp ved grunnmur. Dette kan føre til økt fuktbelastning mot grunnmuren.

Takrenner og nedløp

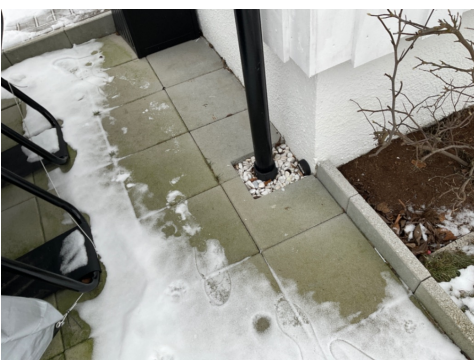
Dersom tiltak ikke gjennomføres: kan vann fra taknedløp føre til økt fuktbelastning på grunnmur og kjellervegger, dette kan over tid gi fuktskader og redusert levetid på konstruksjonen, manglende snøfangere kan medføre fare for personskade eller skader på bygningsdeler.

Nedløp til plastrør i grunnen

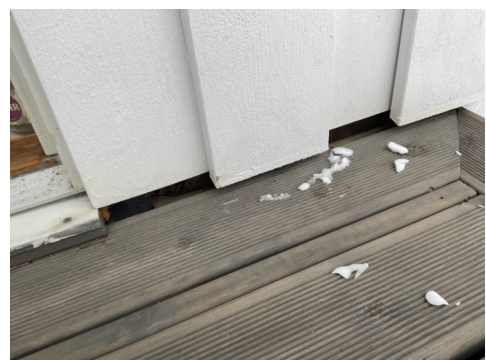
Tilstandsgrad 2 er gitt fordi det er registrert en ikke-fagmessig utførelse av trepanel ned mot kjøkkentrappen. Utførelsen gir åpninger og mangelfull avslutning mot terreng/trapp.

Forholdene gir økt risiko for fuktpåvirkning og inntrenging av mus og andre skadedyr ved trapeområdet.

Dersom tiltak ikke gjennomføres: kan fuktpåvirkning føre til videre nedbrytning og råteskader i kledningen, det er økt risiko for inntrenging av mus og skadedyr, vedlikeholdsbehov og kostnader kan øke over tid.

Ikke fagmessig utførelse på trepanel mot kjøkkentrapp.

Trepanelet ved kjøkkentrappen bør utbedres og avsluttes fagmessig, med tette overganger og korrekt avstand til terreng/trapp. Åpninger bør sikres mot skadedyr, for eksempel med netting/tilpassede beslag.

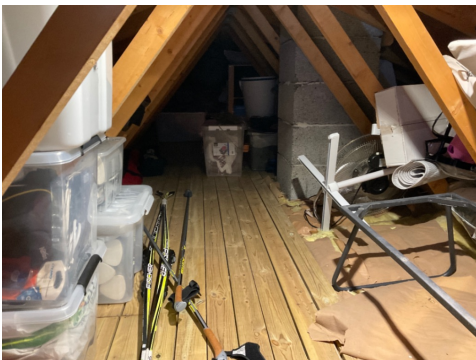
Dersom tiltak ikke gjennomføres: kan utilstrekkelig lufting føre til kondens og fuktproblemer i takkonstruksjonen og på loftet.

Loft, egnet for lagring, med enkelt gulv

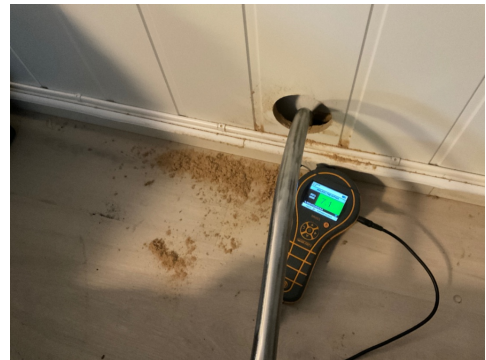
Fuktkvotemåling (vekt%) i konstruksjonen ble målt til 7 vektprosent fuktighet i treverket.

Luktforholdene indikerer forhøyet fuktbelastning og/eller begrenset ventilasjon, selv om det ikke er påvist synlige fuktskader på befaringstidspunktet.

Lukt som kan knyttes til fukt eller dårlig uttørking vurderes som et vesentlig avvik, da det kan indikere skjulte fuktforhold. Når det ikke er påvist akutt skade, klassifiseres forholdet som TG2.

Konsekvensene av fuktinnhold på 7 % er teknisk sett ikke farlig i seg selv.

Hulltaking i kjellerstue 28.01.2026

Fuktkilder bør utredes nærmere, herunder drenering, fuktsikring av grunnmur og bruksmønstre.

Flere fuktmålinger bør gjennomføres for å avklare omfang og årsak.

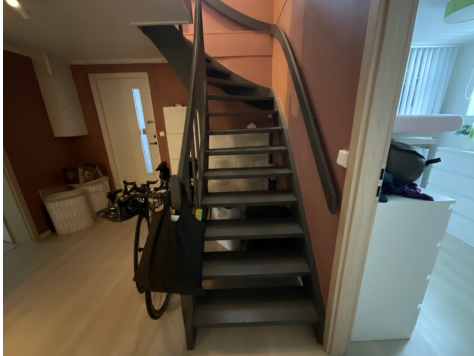
Høyde og/eller lysåpning i rekkverket og opptrinn er ikke i samsvar med forskriftskravene som gjaldt på befaringstidspunktet.

Trapp til kjelleren

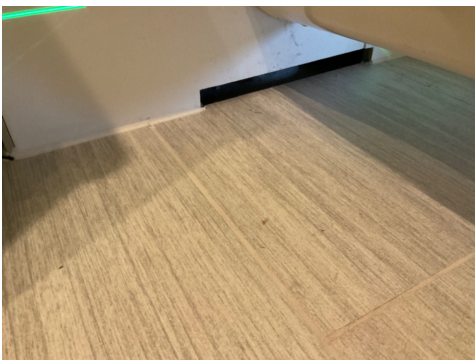
Ved en eventuell lekkasje vil vann kunne samle seg inne i sistene før det blir synlig ute på gulvet.

Dersom tiltak ikke gjennomføres: kan lekkasjer bli oppdaget sent, dette kan føre til skjulte fukt- og vannskader i gulv og tilstøtende konstruksjoner, skadeomfang og utbedringskostnader kan øke.

Spalte under sisterne

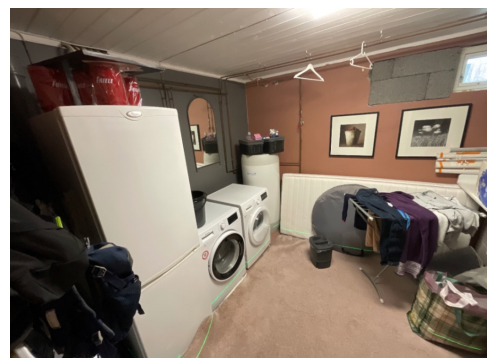
Ny eier må være forberedt på oppgraderinger av vaskerommet for å være sikker på at skjulte fuktskader ikke oppstår eller blir avdekket på et tidlig tidspunkt.

Vaskerom

En oppgradering av vaskerommet anbefales utført opp til dagen forskrifter og forventninger til bruk.

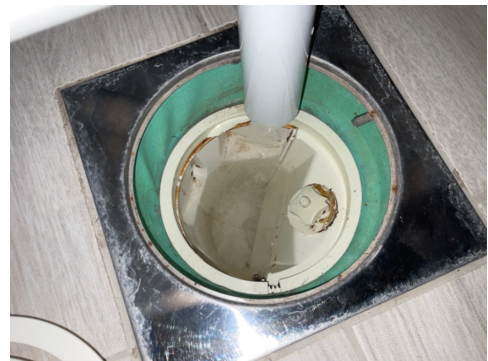
Dersom tiltak ikke gjennomføres: kan lekkasjevann ikke ledes effektivt til sluk, dette kan føre til fukt- og vannskader i gulv og tilstøtende konstruksjoner.

Sluk i kjellerbad

Membranoppkant må være minst 15 mm over det ferdige gulvet, eller gulvet ha 1:100 fall til sluk og 25 mm fra slukrist til topp membran ved dørterskel.

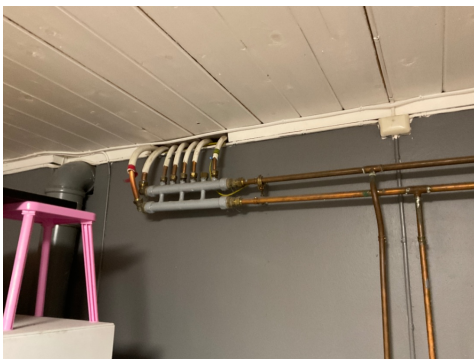
Selv om anlegget fungerer, medfører alderen en redusert gjenværende levetid og en økende risiko for vannlekkasjer. Lekkasjer kan oppstå plutselig som følge av korrosjon (på kobberrør), sprøhet i materialet eller svekkelser i skjøter. Vannlekkasjer inne i konstruksjoner kan medføre omfattende følgeskader.

Vannledninger i vaskerom

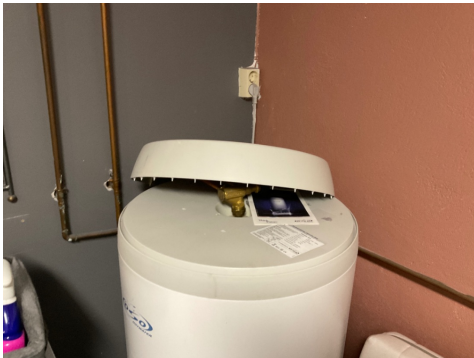
Er din varmtvannsbereder installert før 2010 og tilkoblet gjennom stikkontakt er du ikke pålagt å bygge om anlegget, men desto viktigere er det at du jevnlig tar ut støpselet og ser etter varmgang. Rådet er uansett til å bruke fast tilkobling. Det er under ingen omstendigheter lov med tilkobling via skjøteledning.

Varmtvannstan i vaskerom

Ny eier anbefales å etablere el-tilkobling etter dagens forskrift.

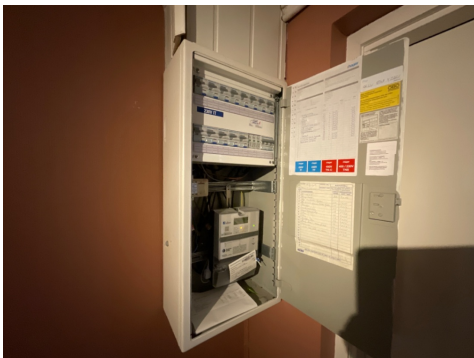
Sikringskapp i kjellergang

Det er behov for at en kvalifisert elektrofaglig person kontrollerer det elektriske anlegget, da det ikke foreligger tilstrekkelig dokumentasjon eller full oversikt over anleggets tilstand og utførelse.

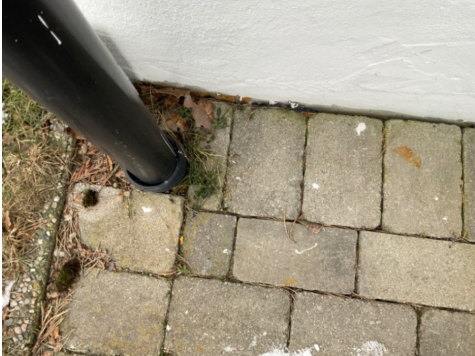
Nedløp til plastrør ved grunnmur og synlig knotteplast.

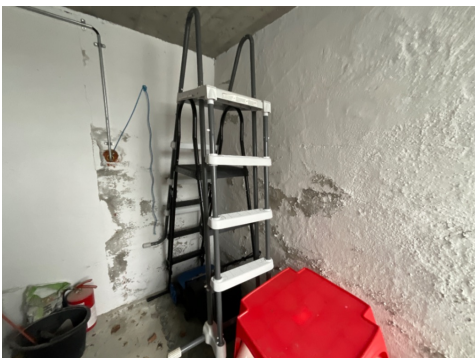
Dersom tiltak ikke gjennomføres: kan fuktpåvirkningen føre til videre nedbrytning av murverket, saltutslag og avflassing kan øke i omfang og frostskafer kan oppstå i murverket over tid, forholdet kan påvirke bruk, vedlikeholdsbehov og verdi.

Malingsavflassing og kalkutslag i utvendig kjellernedgang.

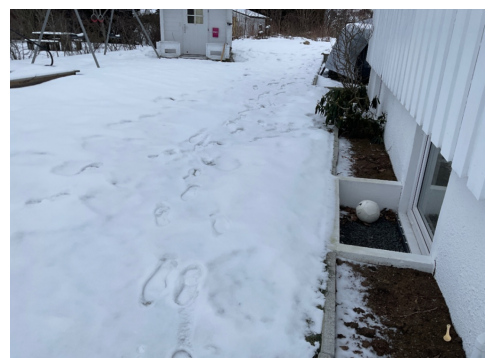
Overvann/Terreng: Flatt terreng kombinert med høy risikoscore for overvann betyr at store nedbørsmengder kan samle seg rundt bygningen i stedet for å renne unna. Dette gir stor belastning på dreneringen og øker faren for vanninntrengning i kjeller/underetasje ved styrtregn.

Terrengforhold på endeveggen av huset
