Tilstandsrapport

Tomannsbolig

Gvarvgata 31, 3810 GVARV

gnr. 177, bnr. 80

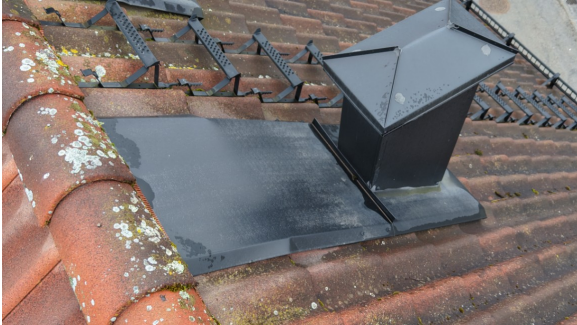
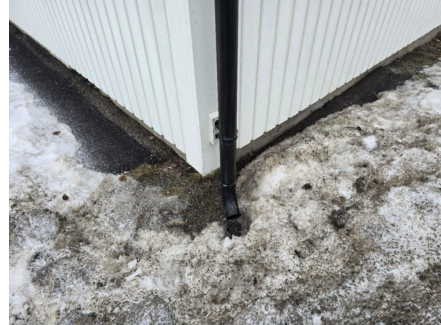
Nedløp og beslag

- Det er ikke tilfredsstillende bortledning av vann fra taknedløp ved grunnmur.

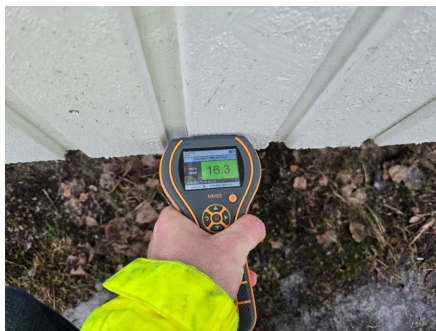
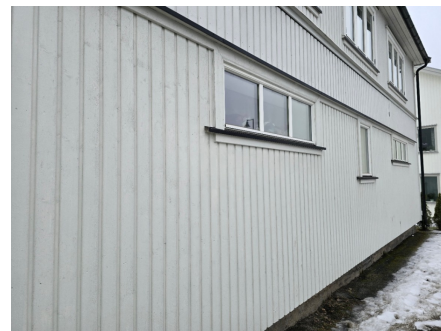
TG.2 Veggkonstruksjon

Det er utført fuktsøk med elektronisk måleinstrument (protimeter), rettet mot synlige trekonstruksjoner på utsatte områder på kledning . Måleresultatet viste en verdi på ca. 25 vekt-% i treverk.

Målingen viser altså et forhøyet nivå, indikasjoner på forhøyet fuktinnhold i de kontrollerte områdene.

Fuktverdien er over kritisk nivå og kan føre til utvikling av råte og videre nedbrytning av trekonstruksjonen dersom forholdet vedvarer.

Årsak til fukt må avklares. Rengjøring, eventuell utskifting av skadet kledning og forbedret overflatebehandling eller detaljløsninger kan være nødvendig.

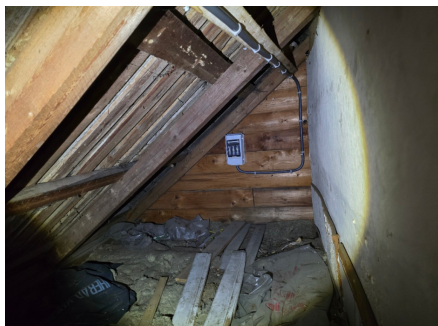
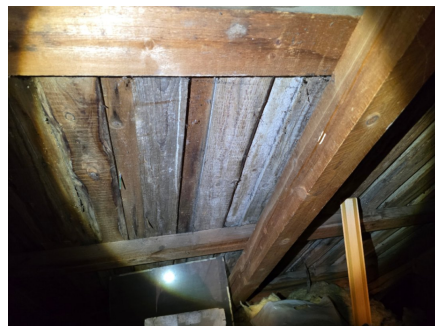
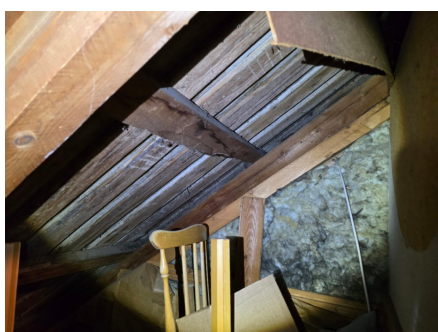
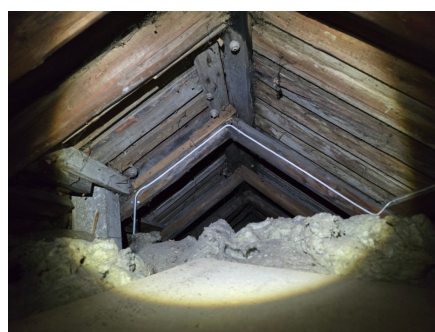
TG.2 Takkonstruksjon/Loft

Det er registrert misfarging og fuktmerker på undertak og enkelte trekonstruksjoner på loftet. Dette indikerer at konstruksjonen kan ha vært utsatt for fuktbelastning fra taklekkasje eller kondens.

Årsaken til registrerte fuktmerker bør undersøkes nærmere. Det anbefales kontroll av undertak, gjennomføringer og ventilasjon av loftsrommet.

Gjenstander og materialer bør fjernes fra isolasjonen for å sikre god lufting og korrekt funksjon av isolasjonen. Dersom det avdekkes aktive lekkasjer eller råteskader må nødvendige utbedringer utføres.

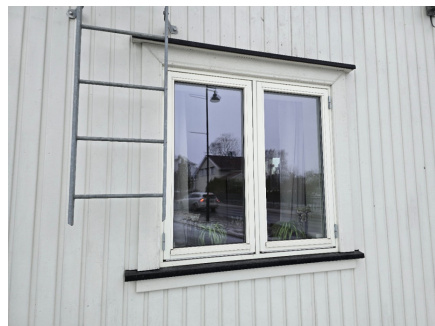
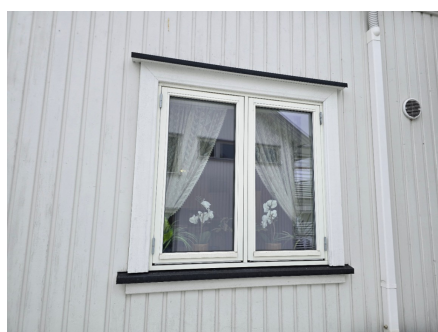
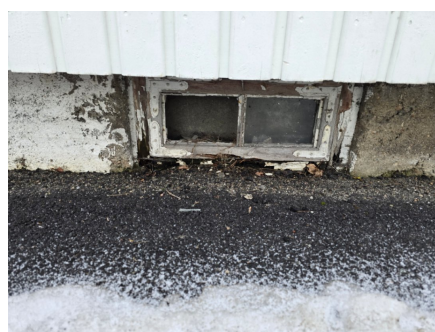
- Det er påvist vinduer med fukt/råteskader.

- Vinduer med råteskader må erstattes med nye.

Kostnadsestimat: 20 000 - 100 000

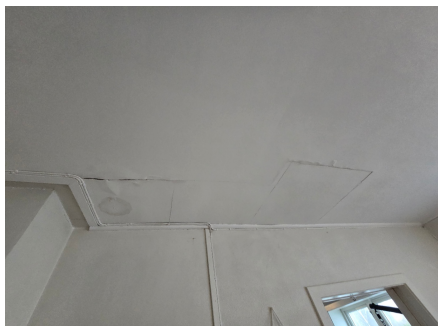
INNVENDIG

Det er eldre fukt merker i tak i andre etg og sprekker i gulv samt tapet som flasser.

Fukt merker må undersøkes nærmere. Overflater kan brukes slik di er i dag, dette må ny eier eventuelt ta stilling til.

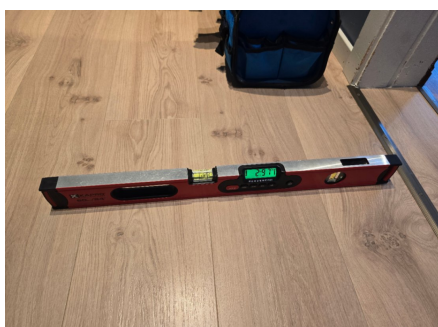
Etasjeskille/gulv mot grunn

- Målt høydeforskjell på over 20 mm innenfor en lengde på 2 meter. Tilstandsgrad 3 gis med bakgrunn i standardens krav til godkjente måleavvik.

- For å få tilstandsgrad 0 eller 1 må høydeforskjeller rettes opp. Det vil imidlertid sjelden være økonomisk rasjonelt som et enkeltstående tiltak i en bolig som dette. Dersom boligen en gang skal renoveres, kan man vurdere slike tiltak.

Kostnadsestimat: 100 000 - 200 000

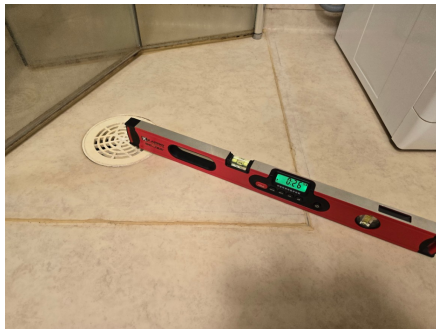
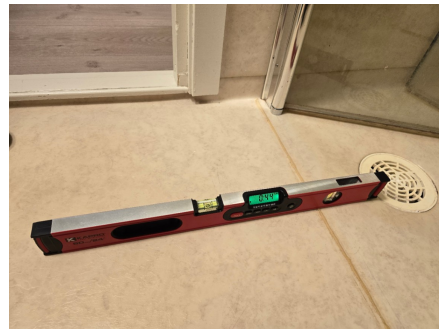
- Det er påvist avvik i fallforhold til sluk i forhold til krav i forskrift på byggetidspunktet.

- Et bad med manglende/reduert fall til sluk blir mindre funksjonelt og sikkert for brukeren. Dette kan medføre stående vann på gulvet, vann som ikke ledes effektivt til sluket, økt risiko for at vann renner ut av rommet og redusert sklisikkerhet på gulvet.

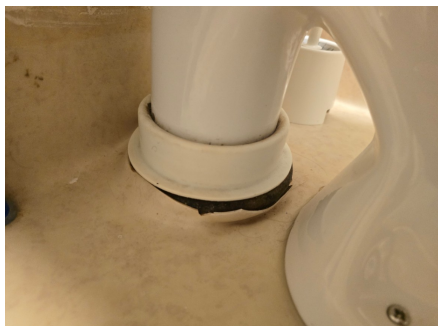
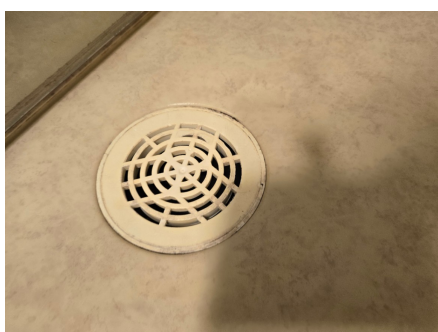
LOFT > BAD/VASKEROM/LEILIGHET 3

- Det er påvist mangelfull/feil utførelse rundt rørgjennomføringer e.l. som gir fare for fukt i konstruksjonen i våtsone.
- Det er påvist tegn på utettheter på våtrommet.
- Mer enn halvparten av forventet brukstid er passert på membranløsningen.
- Mer enn halvparten av forventet brukstid er passert på slukløsningen.

- Det er viktig å merke seg at levetiden til en membran varierer basert på kvalitet, installasjon og bruk. Eldre membraner kan bli sprø og sprekke opp, noe som fører til at de mister sin vanntettende funksjon. Dette kan resultere i vannlekkasjer gjennom vegger og gulv og fuktskader.
- Utettheter i tettesjiktet på våtrommet kan føre til fuktskader i bakenforliggende konstruksjoner dersom det ikke blir foretatt tiltak på våtrommets tettesjikt.

Kostnadsestimat: 100 000 - 200 000

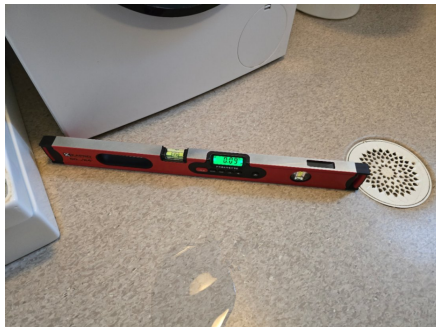
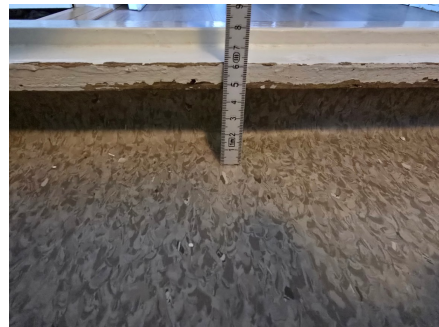
- Det er påvist avvik i fallforhold til sluk i forhold til krav i forskrift på byggetidspunktet.

- Et bad med manglende/reduert fall til sluk blir mindre funksjonelt og sikkert for brukeren. Dette kan medføre stående vann på gulvet, vann som ikke ledes effektivt til sluket, økt risiko for at vann renner ut av rommet og redusert sklisikkerhet på gulvet.

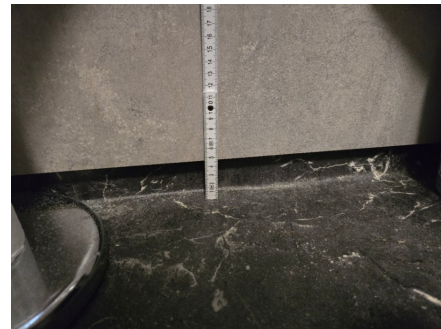
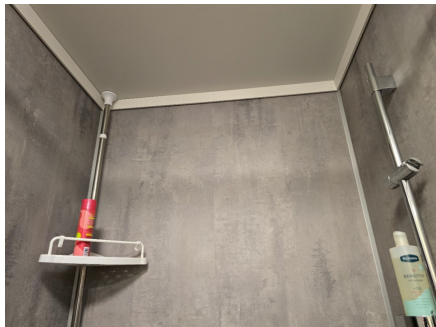
Ved montering av baderomsplater skal det normalt etableres en aluminiumprofil i nedkant av veggplatene. Denne skal festes mekanisk og forsegles mot tettesjiktet for å sikre korrekt avslutning av veggssystemet. Profilen fungerer som dryppkant og bidrar til å hindre fukttransport og kapillært opptrekk bak veggplatene.

Manglende eller feil montert profil kan medføre at fukt ledes bak platene og inn i underliggende konstruksjon.

- Dersom våtromsplatene ikke er montert fagmessig, kan dette medføre utettheter som øker risikoen for fuktinntrengning bak platene. Over tid kan dette føre til oppfuktning av tilstøtende konstruksjoner, noe som kan resultere i råteskader, muggvekst og eventuelle lekkasjer.

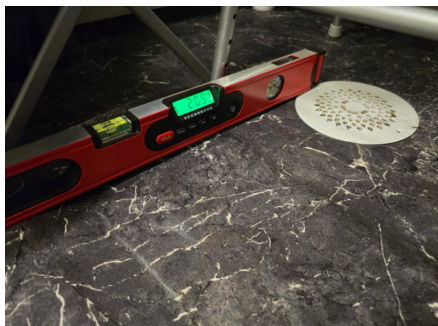
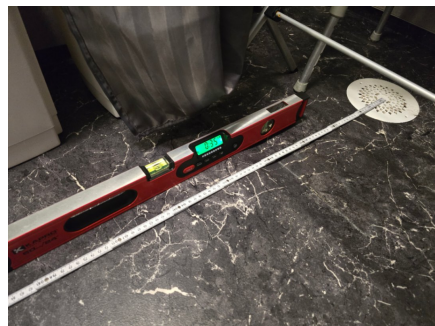
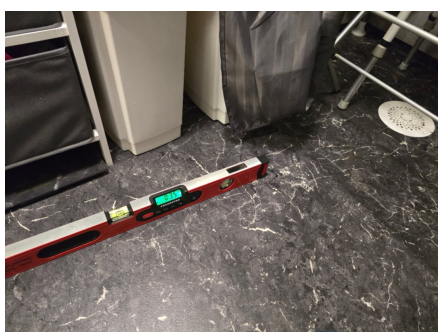
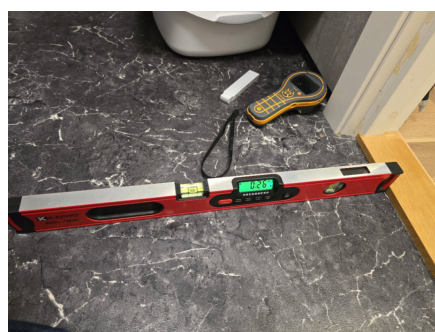
FØRSTE ETASJE > BAD /LEILIGHET 1

- Det er påvist avvik i fallforhold til sluk i forhold til krav i forskrift på byggetidspunktet.

- Et bad med manglende/reduert fall til sluk blir mindre funksjonelt og sikkert for brukeren. Dette kan medføre stående vann på gulvet, vann som ikke ledes effektivt til sluket, økt risiko for at vann renner ut av rommet og redusert sklisikkerhet på gulvet.

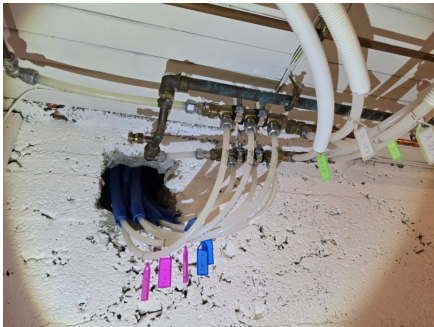
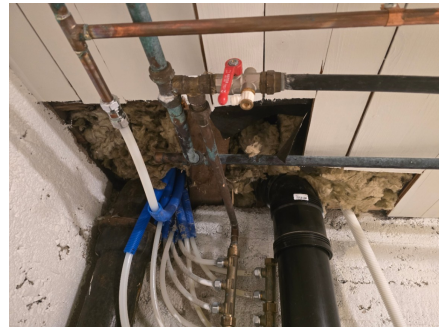
Gjelder kobberrør.

- Vannrør må skiftes.

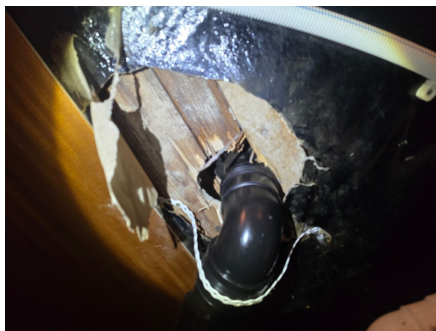
TG.2 Avløpsrør

- Tidspunkt for utskiftning av avløpsrør nærmer seg.
