Tilstandsrapport for bolig

# Helgeroveien 16E, Stavern

| Eiendom | Benevnelse | Byggeår | BRA Areal |
|---|---|---|---|
| Helgeroveien 16E<br>3290 Stavern<br>Gnr: 5001 Bnr: 302<br>LARVIK | Leilighet | 1987 | 98 m <sup>2</sup> |
| Befaring / Rapport | 11.03.2026 / 11.03.2026 | | |

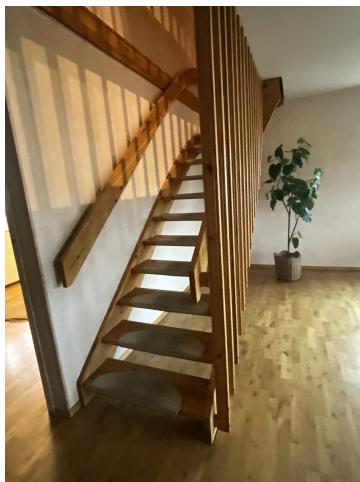
Åpen tretrapp med sklisikre matter på trinn. Ingen synlige avvik på konstruksjon eller overflater, og ingen registrert knirk.

Foto 1: Tretrapp med åpne trinn og spilerekkverk

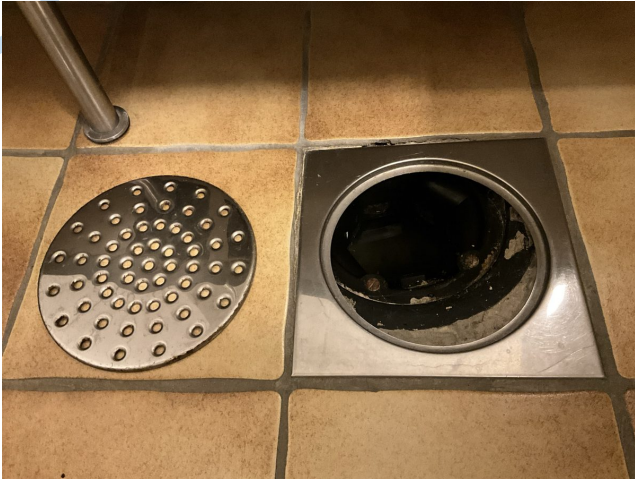
Sluk utenfor dusj er tilgjengelig for rengjøring. Eventuelle sluk under dusjkabinett er ikke kontrollert. Sprukket og manglende fuge ved sluk med synlig sprekk i tetting rundt slukramme. Membrantype er ikke synlig.

Foto 4: Sluk utenfor dusj

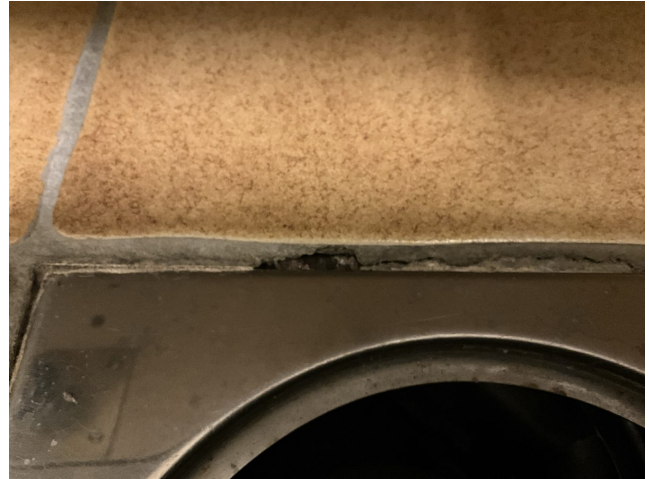
Foto 5: Sprukken og løs fuge mot sluk. Ingen synlig membran.

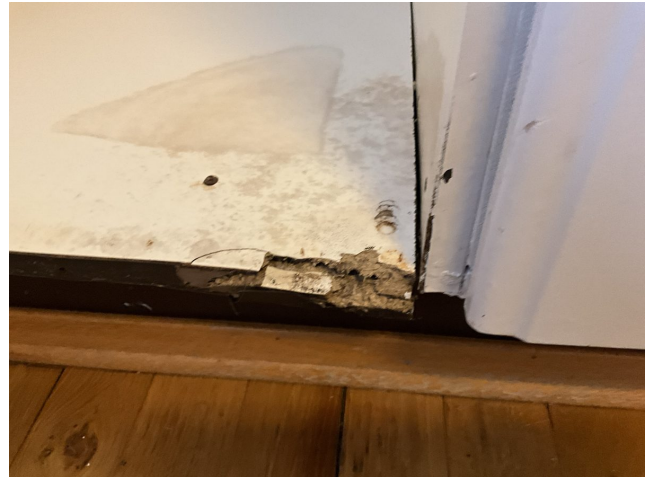
Separat kjøkken med kjøkken i opprinnelig stand fra byggeår. Malte skapfronter og laminat benkeplate i fungerende stand. Registreres fuktskade med materialnedbrytning i underskapskrog ved gulvnivå og defekt fugetetting ved oppvaskkum. Brorparten av forventet levetid er medgått for innredning og overflater - men brukstilstanden er ok.

Foto 8: Skade i underskapsskrog

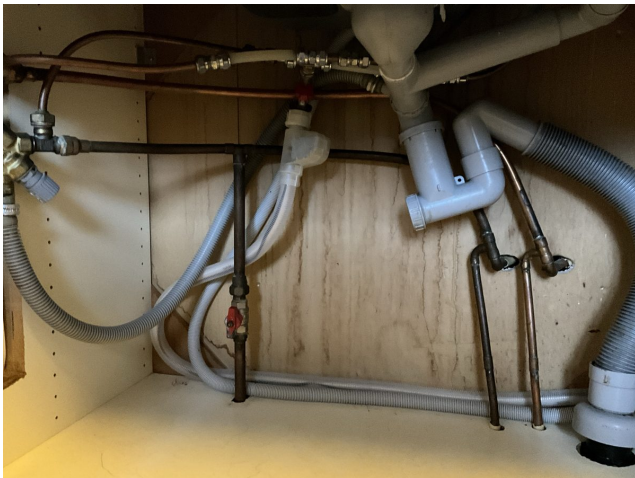
**Vann- og avløpsledninger****TG 2****Årsak til forhøyet TG:** Elde og slitasje utover forventet for bygningsdelens alder.**Konsekvens:** Kan medføre følgeskader dersom rørene på sikt ikke skiftes.**Innredning og utstyr****TG 2****Årsak til forhøyet TG:** Kjøkkeninnredning fra byggeår har overskredet forventet levetid, samt fuktrelatert materialnedbrytning i fuktutsatte soner.**Konsekvens:** Kan medføre behov for utskifting av kjøkkeninnredningen innen kort tid dersom fuktbelastningen vedvarer.

Foto 9: Rørføringer under kjøkkenbenk

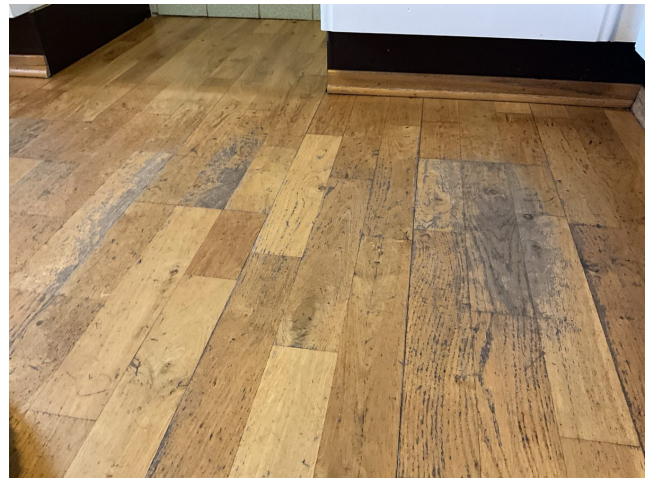
| <b>Overflater – Gulv<br/>TG 2</b> | <b>Årsak til forhøyet TG:</b> Parkettgulv fra byggeår har overskredet forventet levetid med aldersrelatert slitasje.<br><b>Konsekvens:</b> Kan medføre behov for sliping og behandling eller utskifting av parkett. |

Foto 10: Parkett med høy slitasje

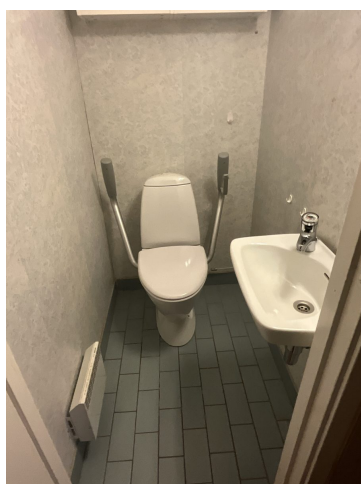
**Årsak til forhøyet TG:** Sanitærutstyr og vannrør med rørkoblinger fra byggeår har overskredet forventet levetid med usikker fremtidig funksjon.

**Konsekvens:** Økt risiko for lekkasje ved koblinger og sanitærutstyr som kan medføre vannskade.

Foto 11: Toalettrom med toalett og servant

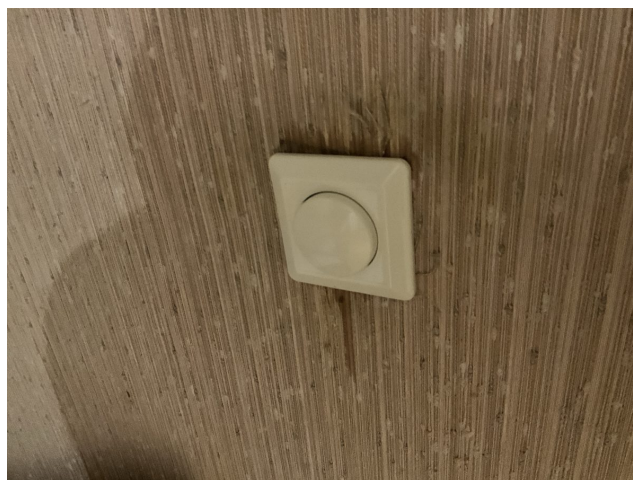
Foto 13: Slitasje og kondensmerker rundt lysbryter 3.etg

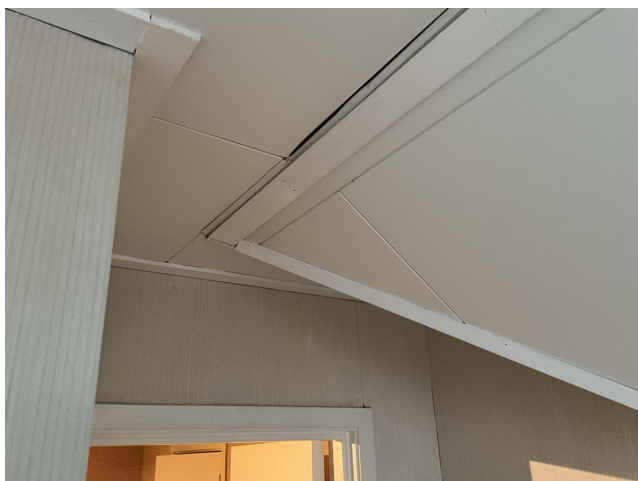
Himling har malte plater med synlige åpninger mellom plater og lister. Terskel ved balkongdør er markant slitt med misfarging og nedslitt overflatebehandling. Vegger med tapet fremstår uten synlige skader.

Synlige åpninger mellom himlingsplater og lister. Normal slitasje.

Foto 14: Løse taklister, primært 3.etg

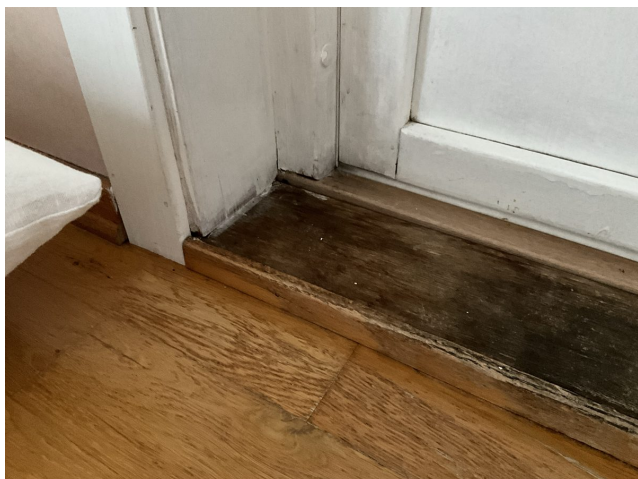
Parkett på gulv. Tapet på vegger. Malte plater på himling med lister. Slitt og misfarget terskel ved balkongdør med tydelig slitasje. Synlige sprekker/åpninger i himlingslister/-plater, særlig 3.etg.

Foto 16: Fuktskjolder ved terrassedørterskel

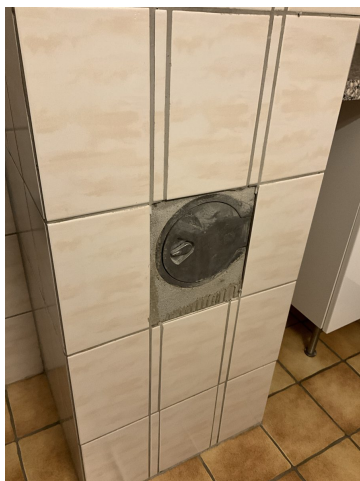
Foto 17

Bygget har pipestokk som er forblendet mot bad i 3.etg. Feieluke på bad 3.etg. Leiligheten har ikke tilknyttet ildsted.
