# Råkilveien 10

# Tilstandsrapport

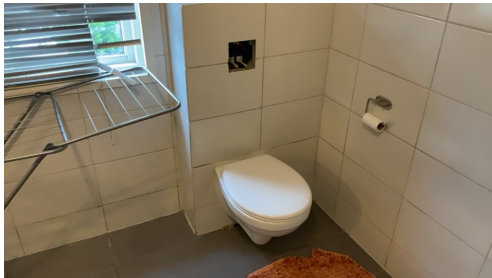
Det mangler løsning for å synliggjøre lekkasje fra innebygget sistene.

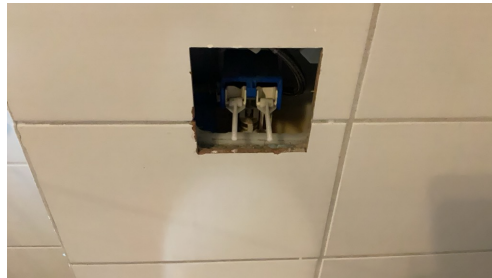
Panel på toalett er fjernet.

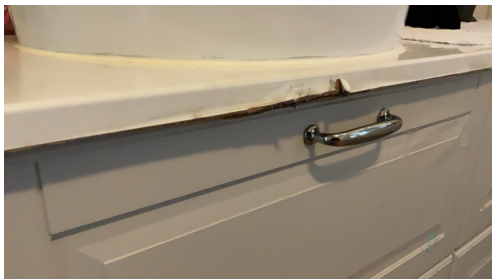
Innredning har skader.

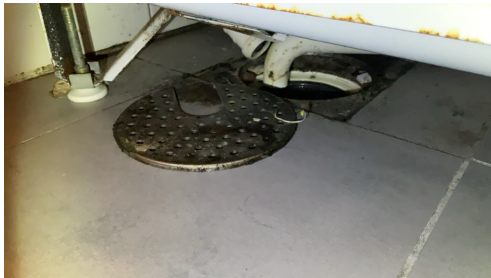
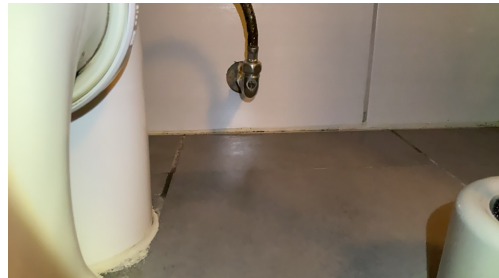
Utilfredstillende tetting ved rørgjennomganger

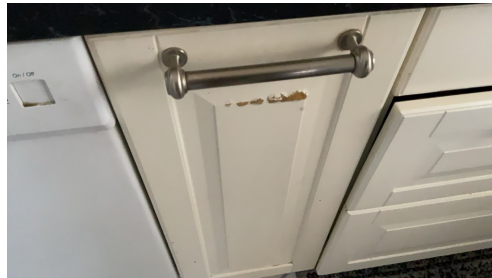
Det er påvist skader på overflater/kjøkkeninnredning utover normal slitasjegrad.
