# Tilstandsrapport

Enebolig

Fauskelia 28, 6230 SYKKYLVEN

Befaringsdato: 23.03.2026

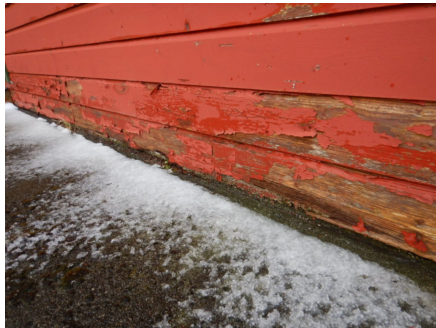
- Det er ingen eller liten lufting i nedre kant av kledning mot grunnmur.
- Det er påvist spredte råteskader i bordkledningen.

- Råteskadet trekledning må skiftes ut.
- Råteskader i bordkledningen kan fortsette å utvikle seg både i tilliggende bordkledning og til bakenforliggende veggkonstruksjon, dersom en ikke foretar tiltak.
- Det bør foretas tiltak for å bedre lufting av kledningen.

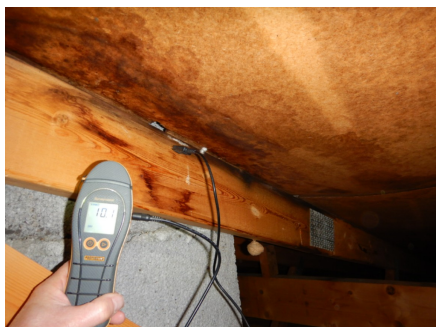
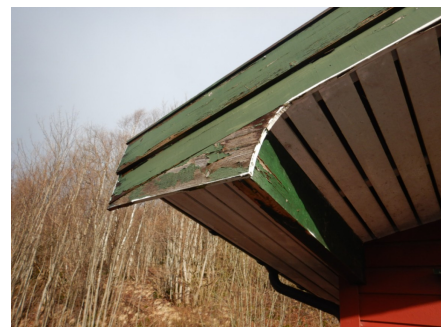
## TG 2 Takkonstruksjon/Loft

- Det er påvist fuktskjolder/skader i takkonstruksjonen.
- Det er påvist andre avvik:

Det er noe mindre fuktmerker i takkonstruksjon. Det er utført fuktmålinger med Protimeter uten å avdekke unormale forhold. Det mangler netting på ventilhatter i gavlvegger. Det er plassert en bøtte og et plastkar på kryploft- det har trolig vært noe mindre lekkasjer. Det er fuktskader og overflateslitinger på utvendige vindskier og kasseledning rundt takfot, samt på takåser.

Det må monteres nye ventilhatter med hel netting for å unngå insekt, fugler etc. Forholdet ang fukt må overvåkes og eventuelt utføre lokale utbedringer. Det vil være påregnelig med lokale utbedringer og generelt vedlikehold av vindskier, kasseledning og takåser.

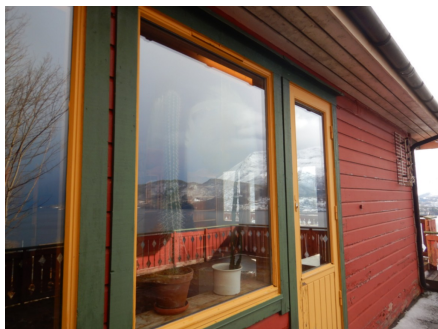
## TG 3 Vinduer

- Det er påvist avvik rundt innsetningsdetaljer.
- Det er påvist et betydelig antall vinduer med punkterte eller sprukne glassruter.

- Vinduer med punkterte/sprukne glass må påregnes skiftes ut, enten hele vinduet eller kun selve glassene.
- Det bør gjøres tiltak for å lukke avviket.

Det vil være påregnelig med lokale utbedringer.

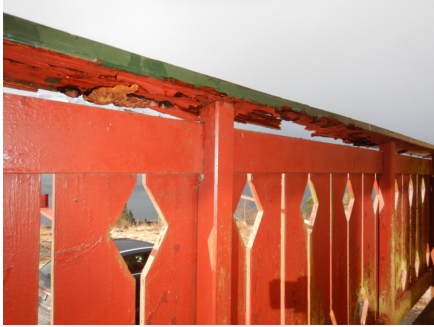
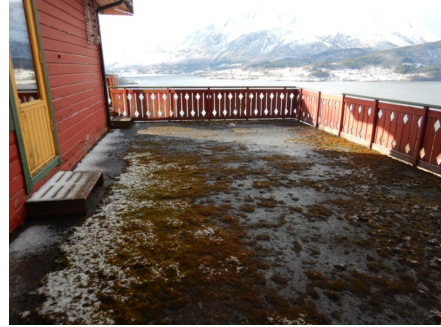
- Det er påvist fukt-/råteskader i konstruksjonen.
- Tekkingen på balkong/terrasse har utettheter.

Det er fukt- og råteskader på rekkverk, noe svikt i terrassebord og bjelkelag på veranda. Betongplate på terrasse mot vest, over carport, er ikke tett. Det er betydelig mosegroing på terrassen.

- Lokal utbedring må utføres.
- Ny tekking må legges.
- Råteskadede konstruksjoner må skiftes ut.

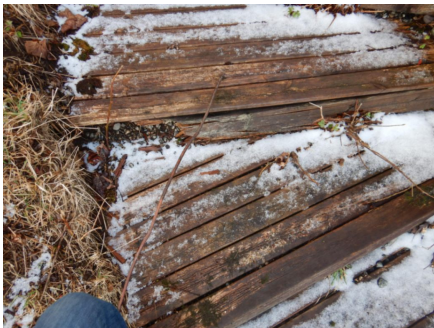
## TG 3 Utvendige trapper

- Det er påvist fukt-/råteskader i konstruksjonen.

Trappen har skjevheter og fukt- og råteskader.

- Råteskadede konstruksjoner må skiftes ut.

Hele trappen må trolig skiftes.

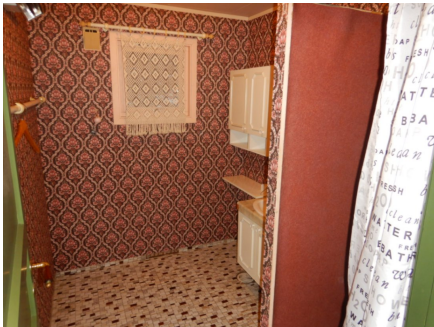
Badet er fra byggeår, det er ikke membran eller tettesjikt under gulvfliser. Det er fuktskjolder i himling. Tettesjikt og rommets overflater har oversteget normal levetid og holder ikke dagens krav til fuktsikring av våtrom.

- Våtrommet må totalrenoveres. Alle forhold med tettesjikt, våtsone, sluk m.m. må dokumenteres.

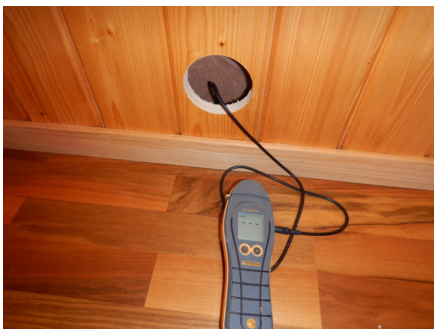
### ! TG 2 Tilliggende konstruksjoner våtrom

- Hulltaking er foretatt og det er påvist avvik i konstruksjonen.

Det er påvist plast bak veggplater mot badet. Det er boret inspeksjonshull i vegg i gang mot våtsone på bad og det er utført fuktmåling med Protimeter uten å avdekke unormale forhold.

Plast må fjernes ved renovering av badet.

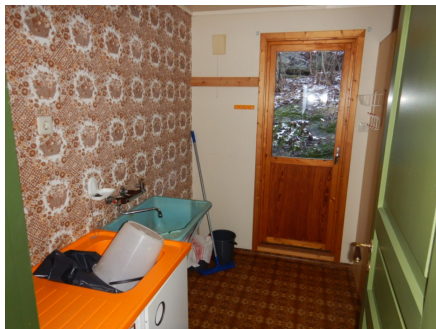
### ! TG 3 Generell

Vaskerommet har standard fra byggeår. Tettesjikt og rommets overflater har oversteget normal levetid og holder ikke dagens krav til fuktsikring av våtrom.

- Våtrommet har behov for omfattende oppgraderinger. For å sikre en løsning som oppfyller gjeldende krav, bør tettesjikt, sluk og røropplegg oppgraderes og dokumenteres.

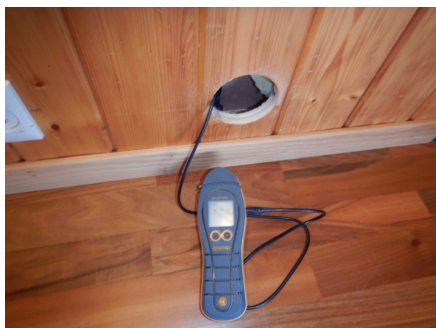
### TG 2 Tilliggende konstruksjoner våtrom

- Hulltaking er foretatt og det er påvist avvik i konstruksjonen.

Det er påvist plast bak veggplater motvaskerommet. Det er boret inspeksjonshull i vegg i gang mot vaskerommet og det er utført fuktmåling med Protimeter uten å avdekke unormale forhold.

Plast bør fjernes ved renovering av vaskerommet.

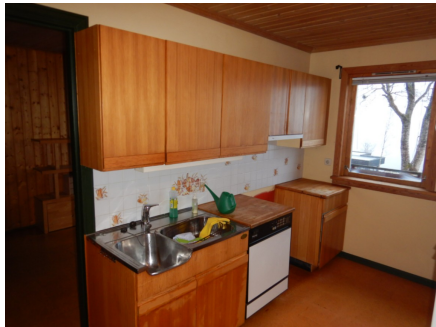
## 1. ETASJE > KJØKKEN

- Det er påvist skader/fuktskjolder i kjøkkengulvet.

Kjøkkenet er fra byggeår og har naturlig slitasje på fronter, benkeplate etc. Det er noe fuktskjolder på kjøkkengulv.

Det vil være påregnelig med oppgraderinger og fornyinger.
