Tilstandsrapport

Fritidsbolig

Utskorveien 22, 8475 STRAUMSJØEN

Oppdragsnr.: 15149-1948

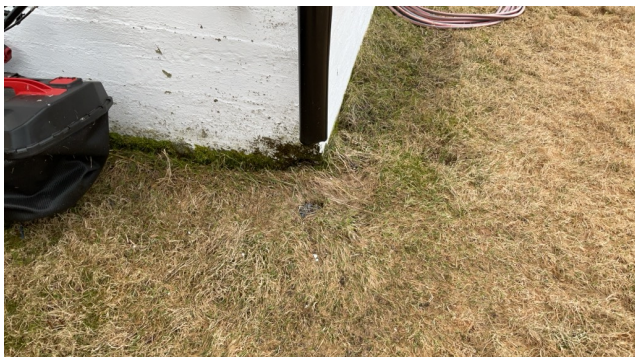
Manglende montering av takrenne ved balkong medfører at vann ikke ledes bort fra området på en tilfredsstillende måte. Dette gir økt fuktbelastning på veggkonstruksjonen, noe som kan medføre økt behov for vedlikehold og økt risiko for fuktskader på konstruksjonen ved balkongen og grunnmuren.

Eksempel på manglende bortledning av vann fra taknedløp.

Det bør etableres tilfredsstillende system for bortledning av vann fra taknedløp ved grunnmur og montering av takrenne ved balkong, for å unngå økt fuktbelastning og risiko for fuktskader på veggkonstruksjon, balkong og grunnmur. Manglende bortledning kan føre til fuktskader, frostsprengning og redusert levetid på bygningsdeler.

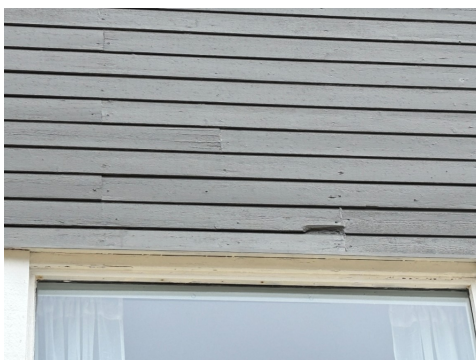
- Det er påvist spredte råteskader i bordkledningen.

Eksempel på stedvis råteskade på bordkledning.

Råteskadet bordkledning bør skiftes ut for å hindre videre utvikling av råte og redusere risiko for fuktskader i veggkonstruksjonen.

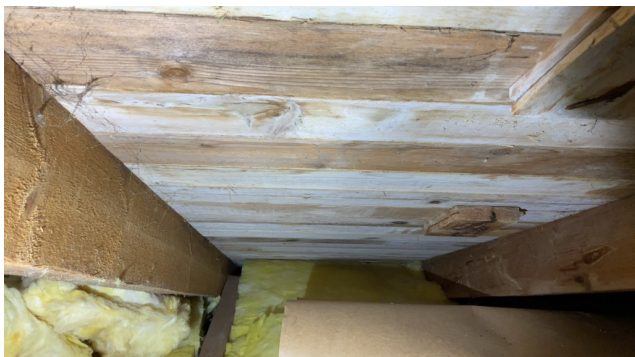
- Det er begrenset/dårlig ventilering av takkonstruksjonen.
- Det er påvist avvik rundt gjennomføringer i takflaten.
- Det er påvist fuktskjolder/skader i takkonstruksjonen.
- Hele takkonstruksjonen er gjenbygget. Det er ingen mulighet til vurdering utover alder og observasjoner fra underliggende etg.

Eksempel på begrenset luftespalte.

Det anbefales å etablere tilkomst for inspeksjon av takkonstruksjonen, samt å forbedre ventileringen. De registrerte fuktmerker var tørre ved befaring, noe som indikerer at dette er eldre merker. Grunnet lukket konstruksjon bør tegn/ indikasjoner på defekter holdes under oppsikt og jevnlig kontroll fra underliggende rom. Det er ikke indikasjoner på behov for (umiddelbare) tiltak.

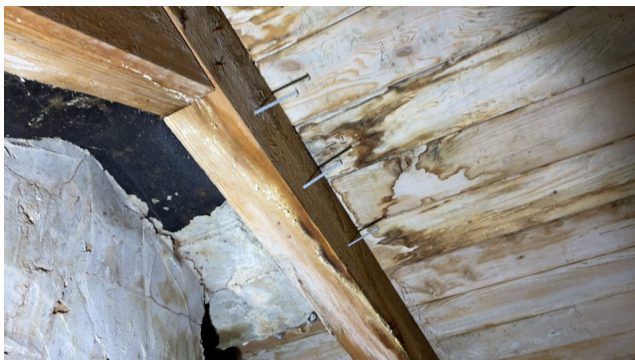
Kontrollerte fuktskjolder på kaldloft er tørr ved befaring, noe som indikerer eldre fuktmerker. Det er ikke gangbart gulv på kaldloft og konstruksjonen er derfor kun besiktiget fra loftsluke iht. gjeldende retningslinjer.

Eksempel på eldre fuktskjolder.

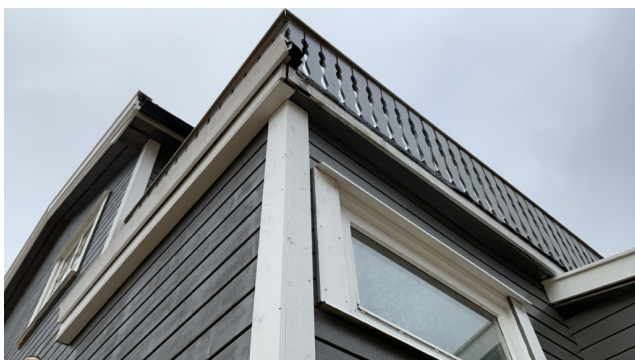
Takkonstruksjonen tilbygg ligger over innredede boligrom uten inspeksjonsmulighet. Konstruksjonsutforming gir økt fare for skader. Feil utførelse kan forårsake høy fuktighet i hulrom. Mangelfull isolering, utetthet i dampsperre og dårlig lufting kan medføre fukt- og råteskader i konstruksjoner slik som takstoler og undertak. Slike fukt- og råteskader vil ofte utvikle seg over tid. En tilstandsrapport som denne baseres på en visuell befaring uten inngrep i konstruksjonen. Ut ifra tilstanden i underliggende rom er det ikke påvist unormale forhold, men det vil være usikkerhet rundt de utilgjengelige områdene.

Pulttakkonstruksjon på tilbygg.

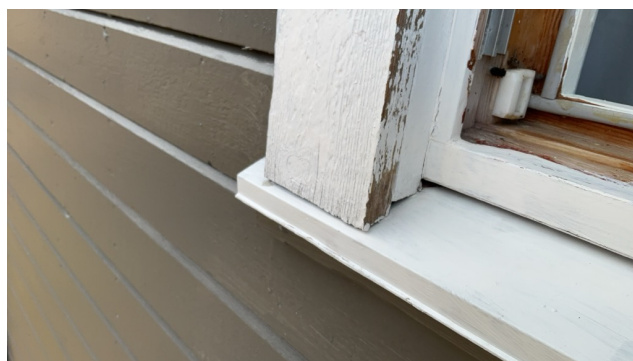
Eksempel på manglende åpning mellom beslag og kledning.

Utførelsen av innsetningsdetaljer medfører dårlig lufting av bordkledning, fuktopptrekk i treverk og nedsatt levetid. Det bør etableres luftespalte mellom vannbrettbeslag og vindusomramming/bordkledning. Ved utskifting av bordkledningen er det viktig at vann og fuktighet som kommer inn bak bordkledningen blir ledet frem og ut fra veggkonstruksjonen. Utførelsen over vinduer må da utbedres med at det monteres beslag eller annen tilfredstillende utførelse som ivaretar bortledning av vann som kommer inn bak bordkledning.

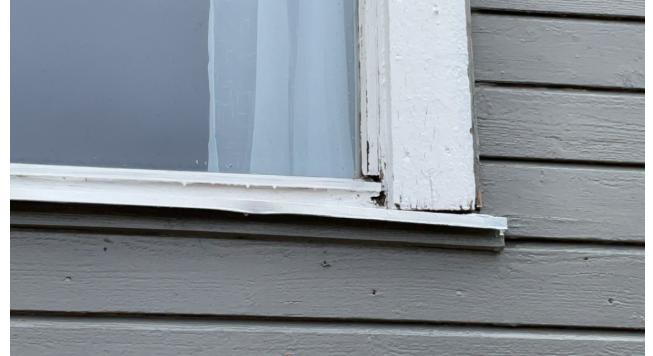
Eksempel på råteskadet vindu.

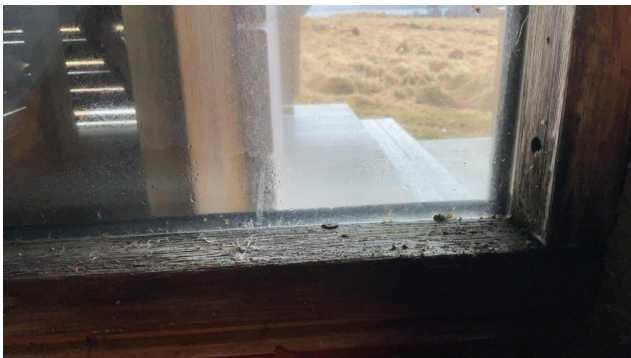
- Det er påvist avvik rundt innsettingsdetaljer.
- Det er påvist noen glassruter som er punktert eller sprukne.
- Det er påvist vinduer med fukt/råteskader.

Eksempel på råteskadet vindu.

- Vinduer med råteskader må erstattes med nye.

Vinduer med fukt- og råteskader bør skiftes ut for å hindre videre forringelse av konstruksjonen og redusere risikoen for fuktskader i tilstøtende bygningsdeler.

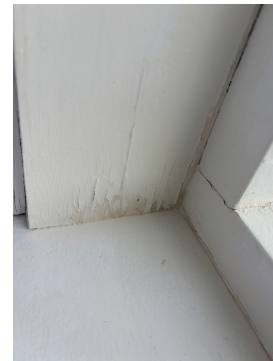
Det er registrert fuktskjolder på innvendige foringer på vinduene i stuen, noe som indikerer svikt i utvendig tetting på disse vinduene. Dette medfører økt risiko for skjulte fukt- og råteskader i den bakenforliggende veggkonstruksjonen, selv om slike skader ikke er registrert eller påvist på befaringstidspunktet.

Eksempel på symptom på svikt i utvendig tetting,

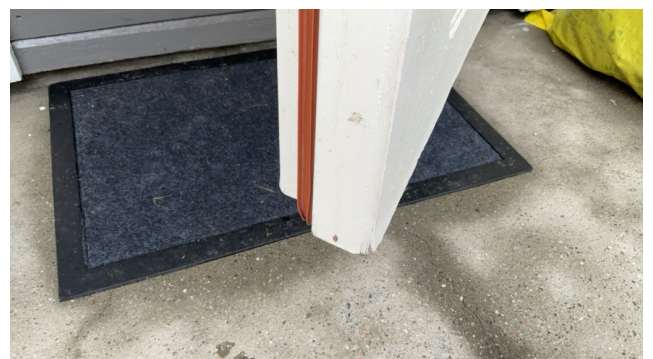
Eksempel på skade på hovedinngangsdør.

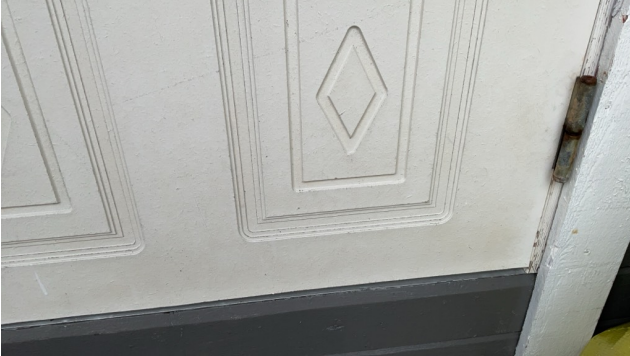
Symptom på fuktsvelling.

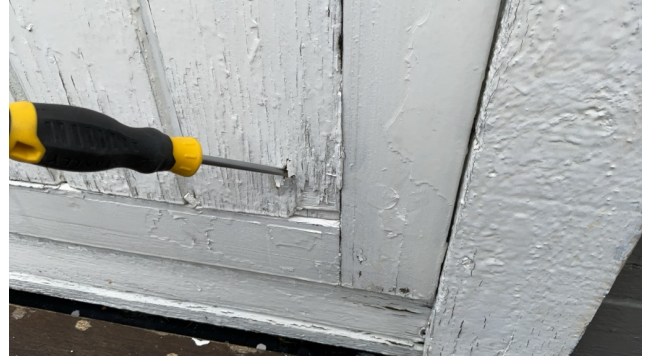
Eksempel på råteskade.

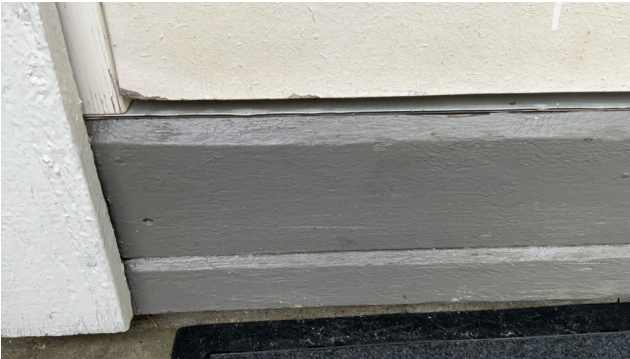
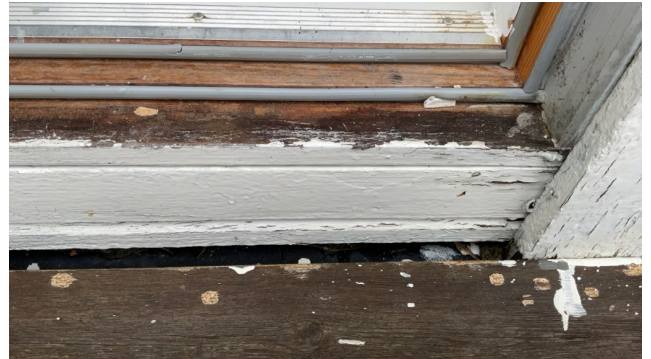
Dører skal være utført med beslag over og under dører. Manglende beslag kan føre til at vann trenger inn i konstruksjonen, noe som kan gi fuktskader, råte og behov for kostbare utbedringer.

Eksempel på manglende beslagsutførelse under dør.

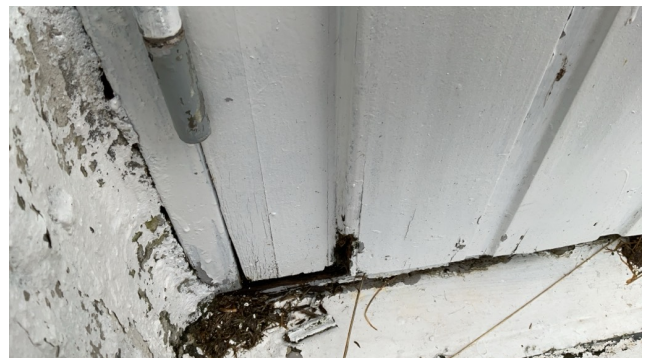
Eksempel på råteskade.

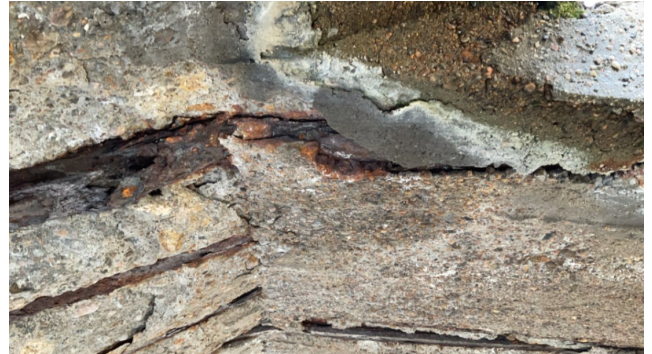
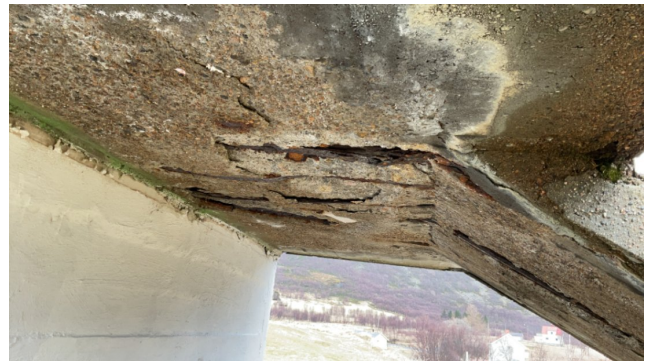
Eksempel på delaminering i betong og rustskadet armering.

Det bør gjennomføres utbedring av delaminert betong og rustskadet armering for å hindre videre forringelse av konstruksjonen og redusere risiko for svekket bæreevne og sikkerhetsfare.

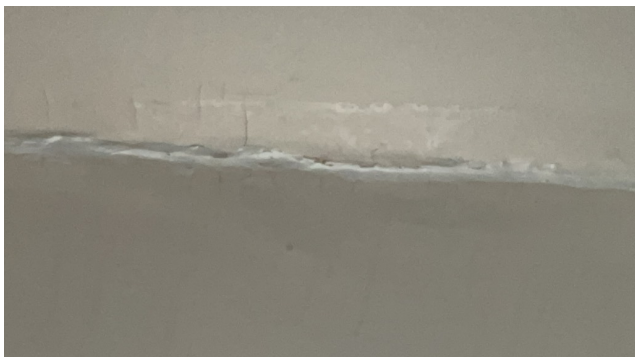
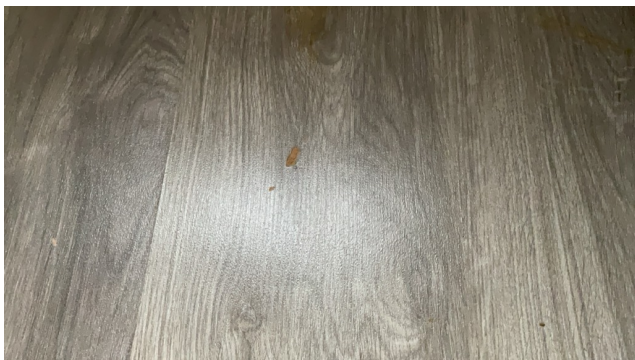
Eksempel på skade.

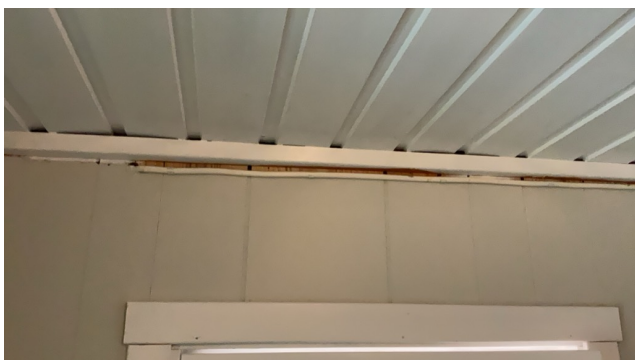
Eksempel på skade i overflaten etter tidligere installasjon.

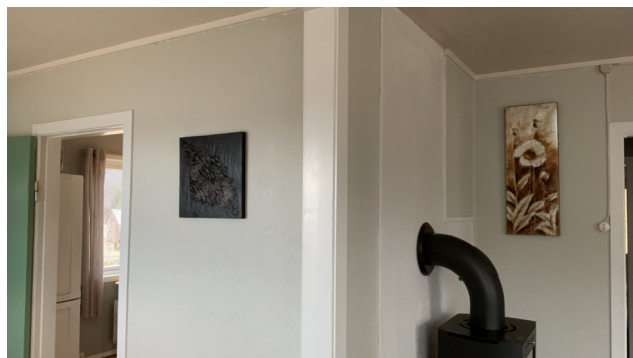
Eksempel på at pipevanger ikke er synlige.

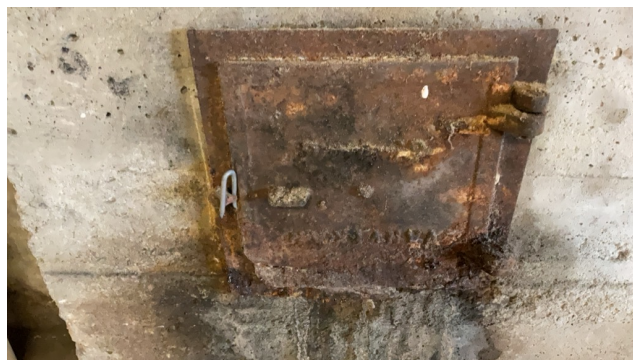
Eksempel på skader på sotluke.

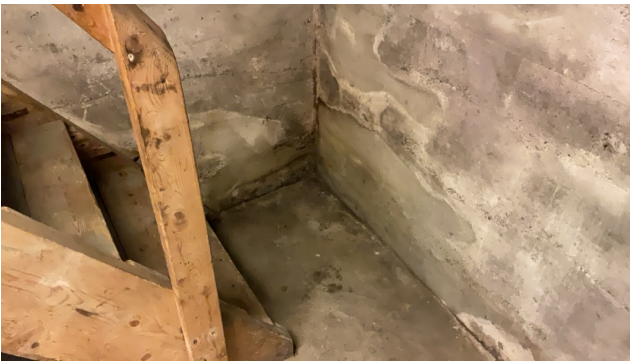
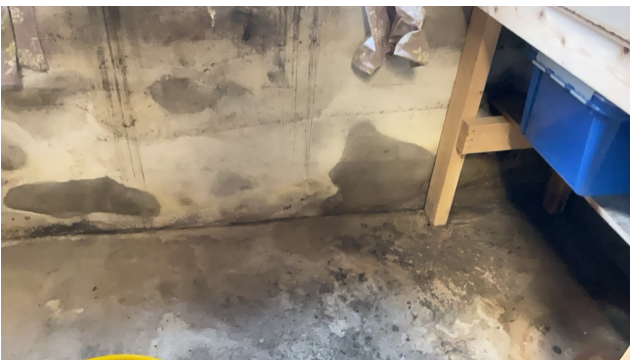
Eksempel på fuktinntrengning.

Det anbefales at kjelleren har mest mulig åpne murkonstruksjoner med god utlufting.

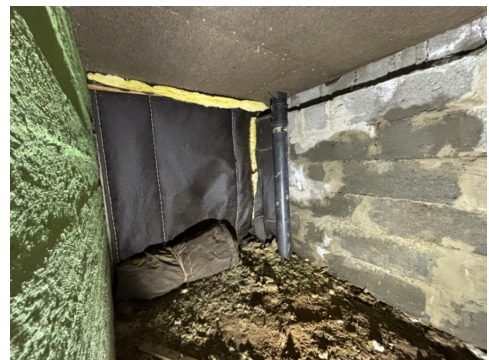
Det er manglende fuktsperre på bakken.

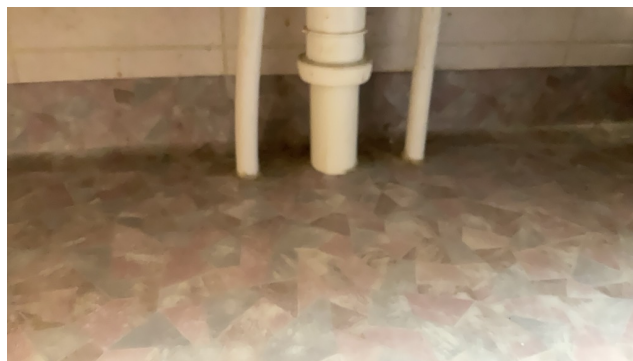
Eksempel på manglende våtromsutførelse ved rørføring i våtsone.

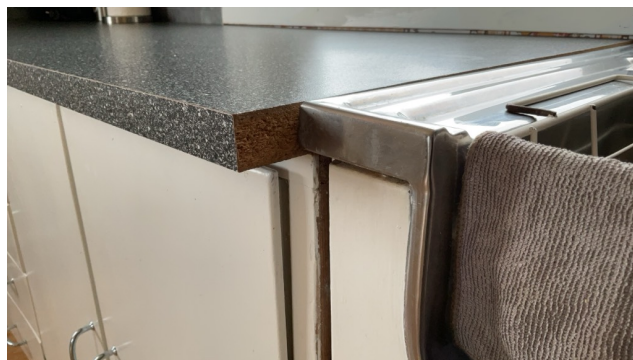
Eksempel på manglende kantlist.

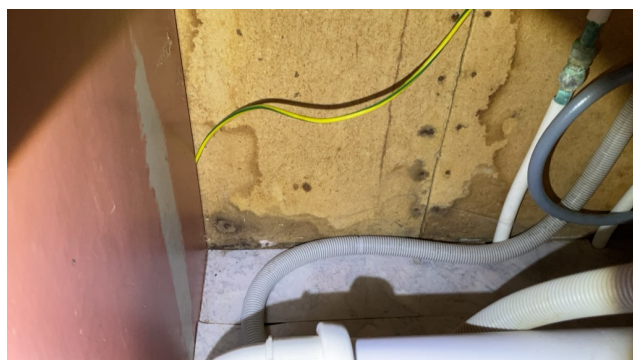
Eksempel på fuktskjolder.

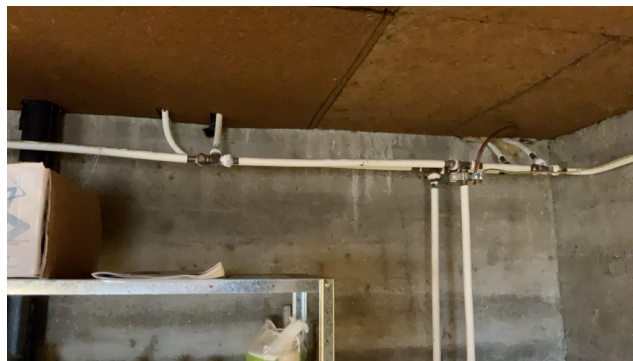
Eksempel på manglende klamring.

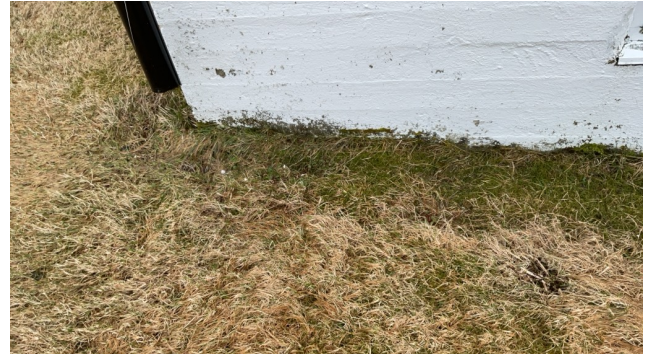
Eksempel på ikke synlig tettesjikt.

Det bør etableres ny drenering og utvendig fuktsikring av grunnmuren for å redusere risikoen for fuktinntrengning og påfølgende skader på kjeller og underetasje. Manglende eller utilstrekkelig fuktsikring kan føre til råte, muggdannelse og forringelse av bygningskonstruksjonen. Terreng rundt byggverk må planeres med fall utover. Fallet må være minimum 1:50 i en avstand på minimum 3 meter fra vegg. Der terrenget gjør dette vanskelig, kan alternative tiltak være fall langs veggen og bort fra byggverket, avskjæringsgrøfter og lignende.

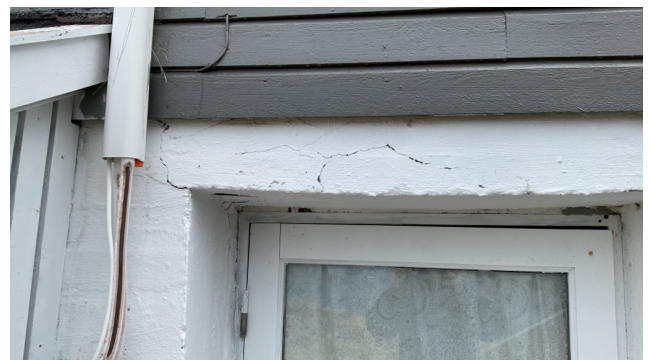
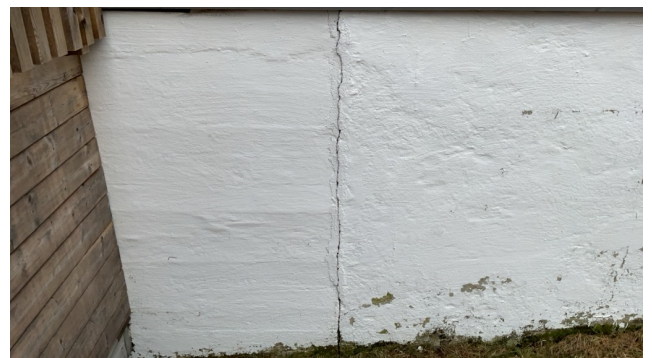
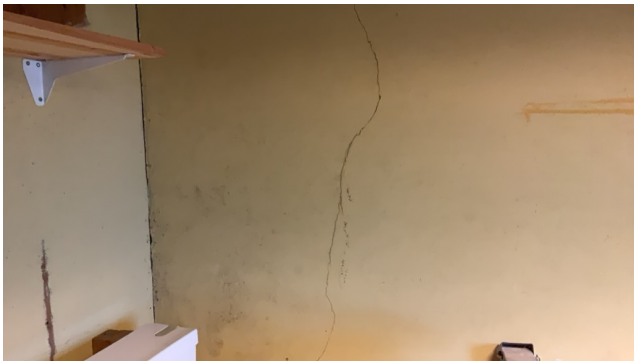
Eksempel på sprekker.

Dersom sprekken øker i omfang, bør det gjennomføres ytterligere undersøkelser av fagkyndig for å vurdere behov for utbedring, da slike skader kan føre til redusert stabilitet og bæreevne i konstruksjonen.

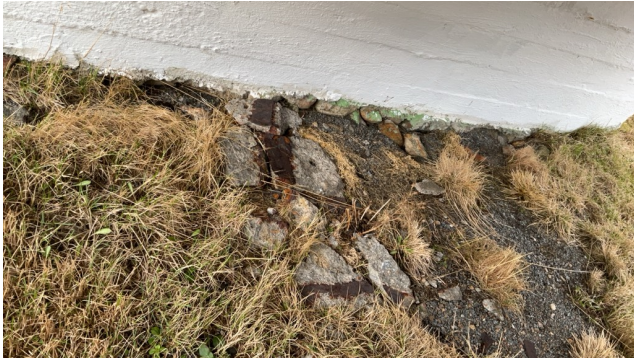
Eksempel på symptom på sig i masser under murt ringmur.

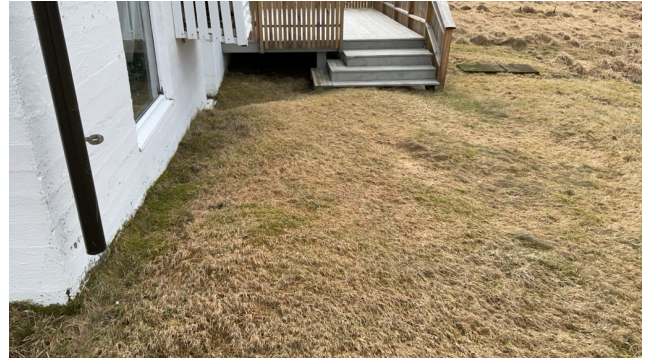
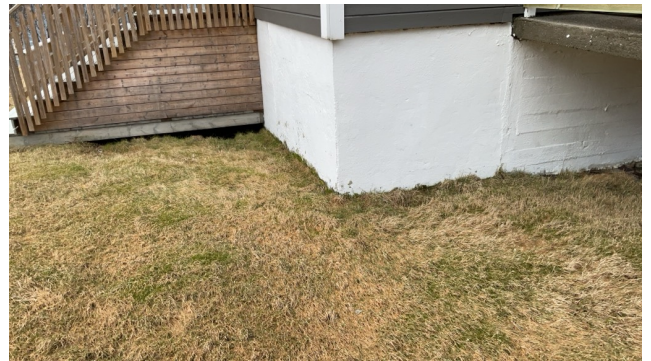
Eksempel på hellende terreng inn mot grunnmur.
