# Tilstandsrapport

📍 Bård Skolemesters vei 16, 0590 OSLO 📖 OSLO kommune

# gnr. 87, bnr. 12

## 3-ROMS LEILIGHET I 3.ETASJE MED BALKONG:

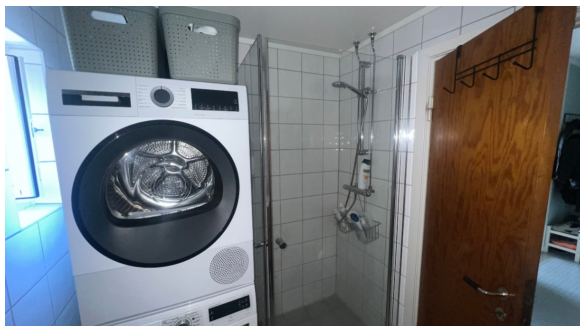
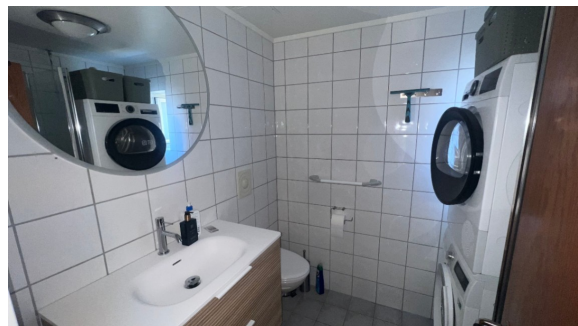
## 3. ETASJE > BAD

Det registreres enkelte områder med moderat tegn til bomlyd (hulrom) under gulvfliser.  
Ingen riss eller løse fliser i den sammenheng ble observert, og forholdet vurderes som uten betydning for funksjon.

Manglende høydeforskjell mellom sluk og terskel kan medføre at vann ledes ut av baderommet ved lekkasje eller ved større vannmengder enn normalt.  
Dette øker risikoen for vannskader i tilstøtende rom og konstruksjoner ved et eventuelt uhell.

Det bemerkes at rommet oppfattes som funksjonelt, men endret bruk med større fuktbelastning enn i dag kan fremprovosere avvik og på den måten fremskynde behovet for modernisering.

Når tettesjiktet har passert store deler av forventet levetid, reduseres materialets robusthet. Dette øker sannsynligheten for gradvise fuktskader ved økt belastning, bevegelser i underlaget eller generell slitasje. Rommet fungerer etter dagens bruk, men tåler mindre avvik og har svekket sikkerhetsmargin over tid.

Det anbefales å etablere tilstrekkelig høydeforskjell mellom topp slukrist og topp flis ved terskel i henhold til gjeldende TEK.  
Lokal utbedring kan utføres (innebærer fjerning av fliser ved terskel). Avviket vurderes ikke å kreve akutte tiltak dersom øvrige løsninger fungerer som forutsatt, men bør inngå i planlagt vedlikehold eller rehabilitering.

Det anbefales jevnlig kontroll av rommet for tidlige tegn til fuktpåvirkning, og at man planlegger modernisering innen rimelig tid for å redusere risikoen for skadeutvikling. Eventuell eldre slukløsning vurderes samtidig ved fremtidig oppgradering.

Bruk av dusjkabinett vil kunne redusere risikoen for fuktskader frem til badet moderniseres.

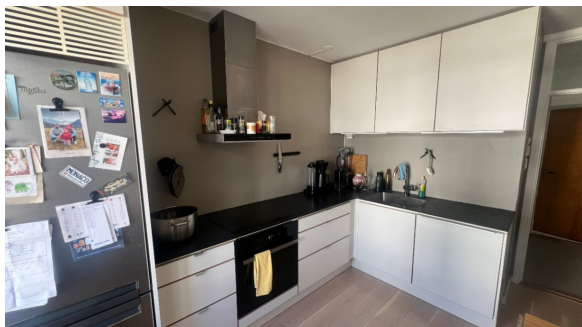
## 3. ETASJE > KJØKKEN

Aquastop/lekkasjevarsler med sensorer er installert.

Normal forventet bruksslitasje.

Ventilator med omluft (kullfilter) fjerner lukt og noe partikler, men leder ikke fukt og matos ut av boligen. Dette kan medføre at fukt og forurensninger blir værende i rommet, og over tid påvirke inneklima og overflater i kjøkkenområdet.

Det bør installeres komfyrvakt for økt sikkerhet og forebygging av skader.

Det anbefales regelmessig vedlikehold og utskifting av kullfilter for å opprettholde funksjonen. Dersom man ønsker mer effektiv fjerning av fukt og matos, kan etablering av ventilator med avtrekk til det fri vurderes i forbindelse med oppgradering, i henhold til gjeldende TEK.
