Tilstandsrapport

📍 Bård Skolemesters vei 16, 0590 OSLO 📖 OSLO kommune

Rapportdato: 22.05.2026

Oppdragsnr.: 22030-26149

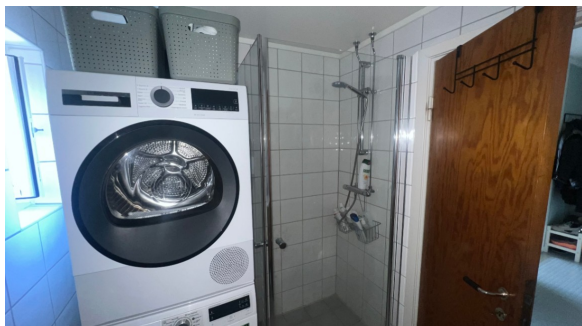
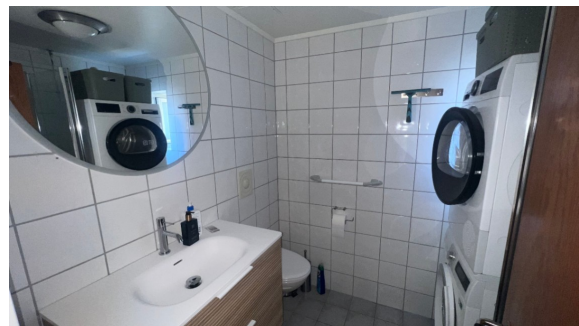
3. ETASJE > BAD

Det registreres enkelte områder med moderat tegn til bomlyd (hulrom) under gulvfliser.
Ingen riss eller løse fliser i den sammenheng ble observert, og forholdet vurderes som uten betydning for funksjon.

Manglende høydeforskjell mellom sluk og terskel kan medføre at vann ledes ut av baderommet ved lekkasje eller ved større vannmengder enn normalt.
Dette øker risikoen for vannskader i tilstøtende rom og konstruksjoner ved et eventuelt uhell.

Det anbefales å etablere tilstrekkelig høydeforskjell mellom topp slukrist og topp flis ved terskel i henhold til gjeldende TEK.
Lokal utbedring kan utføres (innebærer fjerning av fliser ved terskel). Avviket vurderes ikke å kreve akutte tiltak dersom øvrige løsninger fungerer som forutsatt, men bør inngå i planlagt vedlikehold eller rehabilitering.

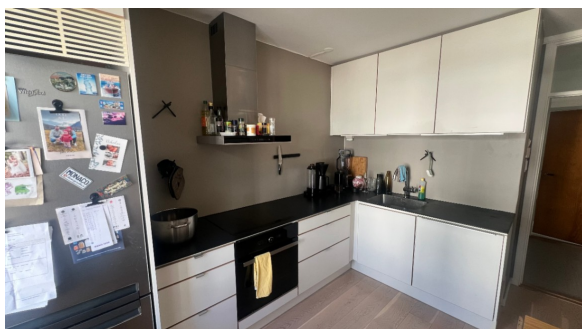
3. ETASJE > KJØKKEN

Ventilator med omluft (kullfilter) fjerner lukt og noe partikler, men leder ikke fukt og matos ut av boligen. Dette kan medføre at fukt og forurensninger blir værende i rommet, og over tid påvirke inneklima og overflater i kjøkkenområdet.

Det anbefales regelmessig vedlikehold og utskifting av kullfilter for å opprettholde funksjonen. Dersom man ønsker mer effektiv fjerning av fukt og matos, kan etablering av ventilator med avtrekk til det fri vurderes i forbindelse med oppgradering, i henhold til gjeldende TEK.
