015 - Hamna Panorama Borettslag

Adresse:	Jervvegen 108, 9017 TROMSØ
Eier 1 iht. vårt register:	Hætta, Anthoni
Eier 2 iht. vårt register:	--
BRA:	68
Dyrehold:	Se vedtekter og eventuelle husordensregler

Tilstandsrapport

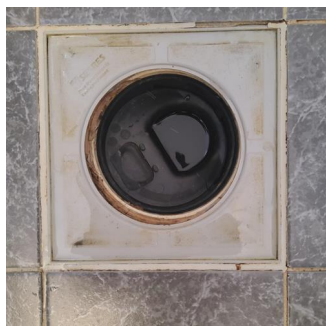
Tettesjiktets tilslutning til sluk - Sluk

TGIU Tettesjiktets tilslutning til sluk Overgangen mellom sluk og vanntett sjikt er uoversiktlig på grunn av valgt slukløsning/utførelse, noe som gjør at overgangen er skjult og derfor ikke visuelt kontrolleres. Det gjøres oppmerksom på at er ikke krav om synlige skruer eller synlig overgang mellom klemring/tettesjikt.
