# Tilstandsrapport

Enebolig

Kilegutua 4, 2849 KAPP

Befaringsdato: 19.03.2026

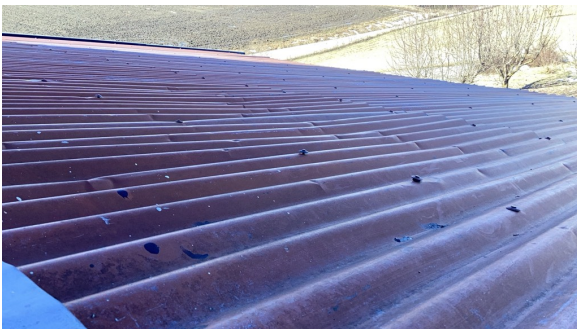
Enkelte bulker på plater, samt spiker som ikke strammer nedtill plater.

Behov for vedlikehold/utbedring. Taktekkingen bør skiftes ut eller utbedres for å forhindre lekkasjer og fuktskader, da den har kort forventet gjenværende brukstid og økt risiko for skjulte feil. Det anbefales også å inspisere taket nærmere med godkjent sikringsutstyr for å avdekke eventuelle skjulte skader, samt sikre at alle spiker er korrekt festet. Manglende tiltak kan føre til vanninntrenging og påfølgende skader på underliggende konstruksjoner.

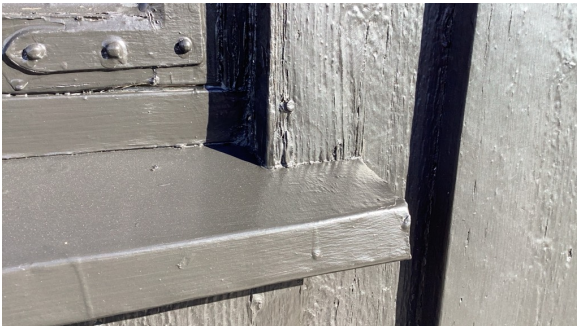
- Det er ingen eller liten lufting i nedre kant av kledning mot grunnmur.
- Det er påvist spredte råteskader i bordkledningen.

Kledning er ført ned på vannbrett, risiko for fuktopptrekk.

Det bør foretas lokal utbedring og utskifting av råteskadet kledning for å hindre videre forringelse av konstruksjonen. Lufting i nedre kant av kledningen bør etableres for å redusere risiko for fuktopptrekk og råteskader. Åpninger i utvendig komplettering bør tettes for å hindre inntrenging av mus. Konsekvensen av manglende tiltak er økt risiko for skjulte råteskader, fuktskader og skadedyr, samt redusert levetid på veggkonstruksjonen. Jeg anbefaler ytterligere undersøkelser.

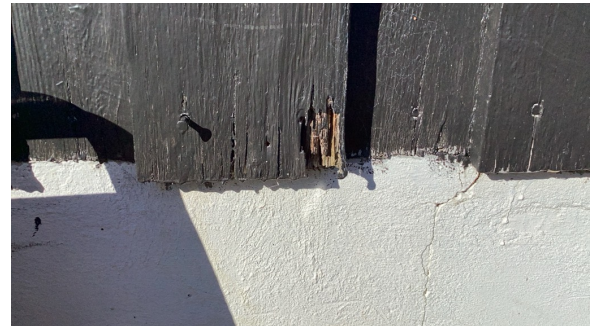
Råte på kledning.

- Råteskadet trekledning må skiftes ut.
- Råteskader i bordkledningen kan fortsette å utvikle seg både i tilliggende bordkledning og til bakenforliggende veggkonstruksjon, dersom en ikke foretar tiltak.

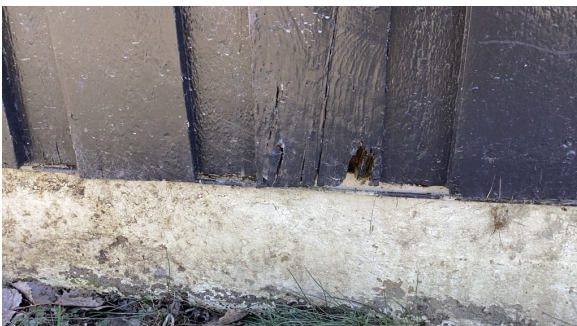
Råte på kledning.

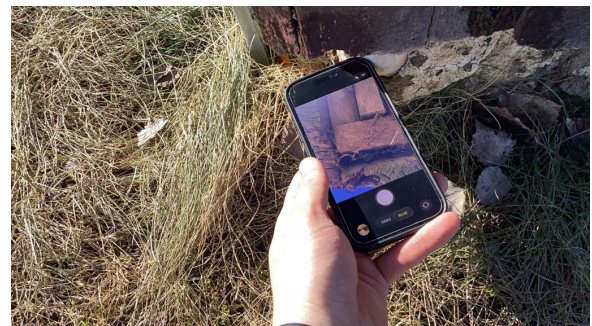
Det er observert åpninger i utvendig komplettering som øker risikoen for at mus kan komme inn.

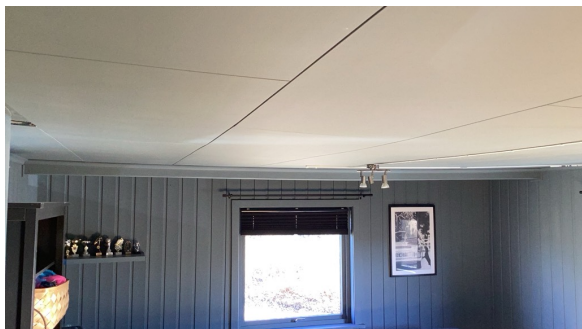
Eksakt tilstand kan ikke sjekkes uten bygningsmessige inngrep. Tilgjengelige deler av takkonstruksjon er delvis inspisert fra luke og lyst med lommelykt. Spor etter treskadeinsekter, ukjent omfang. Det tas spesifikt forbehold om at deler av bygningsdelen er skjult, har en alder som øker sannsynligheten for skjulte feil og har brukt opp mye av sin forventede brukstid. Spor av mus registrert, ukjent omfang. Synlige fuktmerker. Det er usikkert om fuktmerker skyldes eldre eller nyere vanngjennomtrengning. Spiker stikker gjennom undertak enkelte steder. Dårlig lufting og luftlekkasjer kan erfaringsmessig gi kondensskader og isdannelse på den kalde årstida. Ikke tilgjengelig inspeksjonsmulighet til loft over tilbygd stue. Tilstandsgrad gitt pga. nevnte forhold.

Svai registrert på drager.

Behov for vedlikehold/utbedring. Taket bør inspiseres hver vår og høst for å kontrollere tilstanden og vurdere tiltak. For å lette arbeidet med tilsyn bør det etableres en trygg og lettvinnt atkomst til hele takkonstruksjonen. Ved årlig tilsyn kan man oppdage skader eller andre forhold som gjør det nødvendig med mer omfattende undersøkelser. Manglende vedlikehold kan skape problemer og følgeskader som oppdemning av vann og lekkasjer fra åpninger ved beslag. Feil vedlikehold kan medføre kortere levetid eller omfattende skader, for eksempel lekkasjer på taket. Ytterligere undersøkelser anbefales for å avdekke eventuelle skjulte skader, spesielt med tanke på spor etter treskadeinsekter, mus og synlige fuktmerker. Dårlig ventilering og luftlekkasjer kan gi kondensskader og isdannelser på kalde årstider, noe som øker risikoen for fuktskader og redusert levetid på takkonstruksjonen.

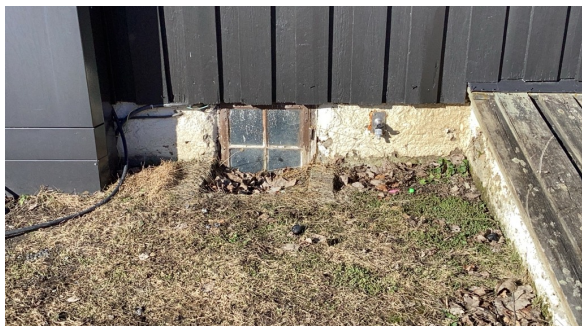
Lav høyde mellom terreng og kjellervinduer.

Det bør gjennomføres vedlikehold og eventuelt utskifting av vinduer med slitasje, punkterte glass eller defekte tettelister for å sikre funksjon og redusere risiko for fuktskader og varmetap. Kondensmerker og harde/slitt tettelister kan føre til ytterligere forringelse av vinduene og økt risiko for råte. Ved utskifting av isolerglassruter fra aktuelle årganger må det tas hensyn til mulig innhold av PCB, og disse må håndteres som spesialavfall. Lav høyde mellom terreng og kjellervinduer kan medføre økt risiko for fuktinntrengning og bør vurderes nærmere.

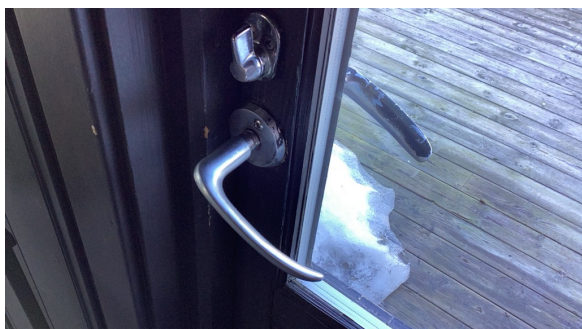
Slark i dørvridere.

Dørene bør vedlikeholdes eller vurderes skiftet for å sikre funksjon og tetthet. Slark i vridere bør utbedres for å opprettholde sikkerhet og brukervennlighet. Dersom tiltak ikke gjennomføres, øker risikoen for ytterligere slitasje, varmetap og redusert innbruddssikring.

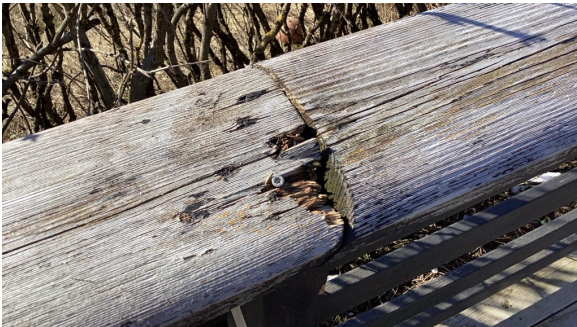
Skjevheter registrert. Konstruksjon fundamentert direkte på terreng vil normalt bevege seg som følge av setninger i grunnen og tele. Flassing på overflate. Spredte råteskader. Tilstandsgrad gitt pga. nevnte forhold.

Råte observert.

Det bør vurderes utbedring av skjevheter, flassing og råteskader for å hindre videre forringelse av konstruksjonen. Fundamentering direkte på terreng kan føre til ytterligere bevegelser og økt risiko for skader på terrasse og tilhørende konstruksjoner.

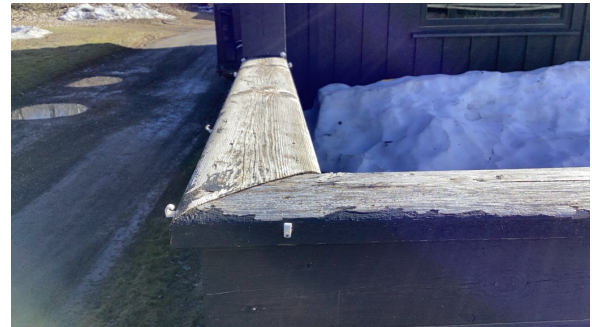
Behov for vedlikehold.

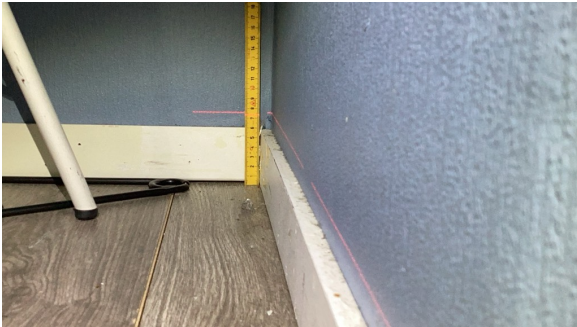
- Det er målt høydeforskjell på mellom 15-30 mm gjennom hele rommet. Tilstandsgrad 2 gis med bakgrunn i standardens krav til godkjente måleavvik.
- Det er påvist fuktskader i etasjeskiller
- Målt høydeforskjell på over 30 mm gjennom hele rommet. Tilstandsgrad 3 gis med bakgrunn i standardens krav til godkjente måleavvik.

Helningsavvik på 34 mm ble målt på soverom i 1. etasje.

Det anbefales ytterligere undersøkelser for å kartlegge omfanget av fuktskader og eventuelle råteskader i etasjeskiller, samt vurdere konstruksjonsstyrken. Tiltak bør iverksettes for å utbedre skjevheter og eventuelle skader, for å redusere risikoen for videre forringelse, redusert brukstid og potensielle følgeskader på bygningen. Alderen og skjulte konstruksjoner medfører økt usikkerhet og risiko for skjulte feil, noe som kan gi uforutsette kostnader ved fremtidig vedlikehold eller oppgradering. Det tas spesifikt forbehold om at kostnadsestimatet i denne rapporten kun er et estimat på hva en ytterligere kontroll kan koste. Det må påregnes høyere kostnader til utbedringer.

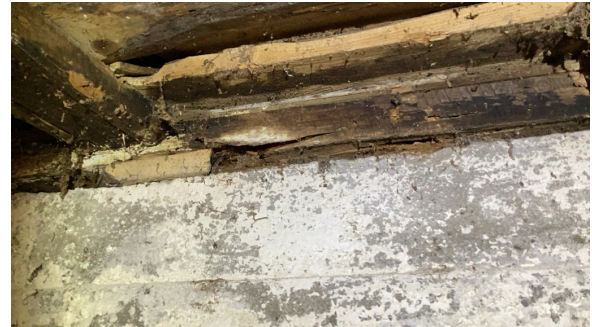
Råte observert i etasjeskille.

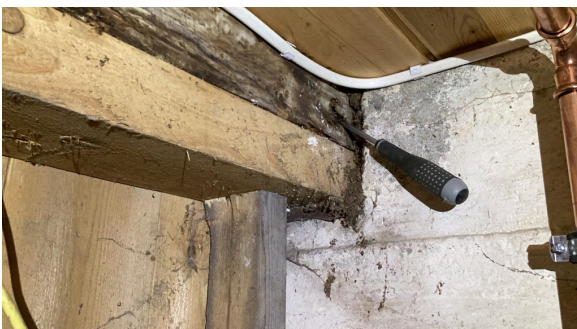
Råte observert i etasjeskille.

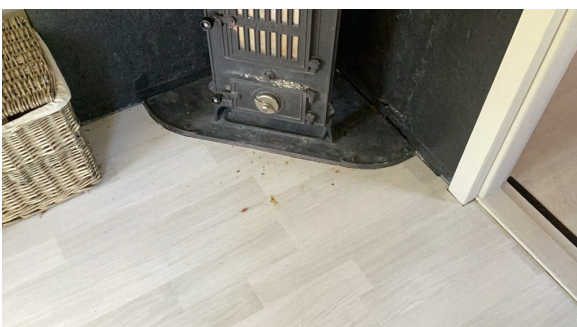
Mangler ubrennbar plate foran ildsted.

Det anbefales å innhente kontroll av fagkyndig for vurdering av pipe og ildsted, da det er mange krav til slike installasjoner og deler av bygningsdelen ikke er inspisert grunnet manglende sikringsutstyr. Konsekvensen av manglende tiltak kan være økt risiko for brann eller andre skader som følge av feil eller mangler ved pipe og ildsted. Kostnadsestimatet er basert på en vurdering av lokal utbedring av plate foran ildsted.

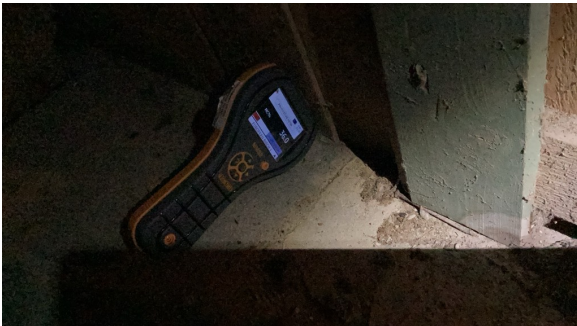
- Det er påvist indikasjoner på noe fuktgjennomtrenging i kjellergulv.
- Det er påvist indikasjoner på noe fuktgjennomtrenging inn i kjellermur.

Fuktmåling ble foretatt, jeg målte skadelig fukt.

Det bør vurderes tiltak for å bedre fuktsikringen av kjellermur og gulv, samt overvåke fuktutviklingen jevnlig for å avdekke eventuelle forverringer. Konsekvensen av manglende tiltak kan være økt risiko for fuktskader, redusert brukstid på konstruksjonen og mulige skjulte skader som følge av konstruksjonens alder og manglende fuktsperre.

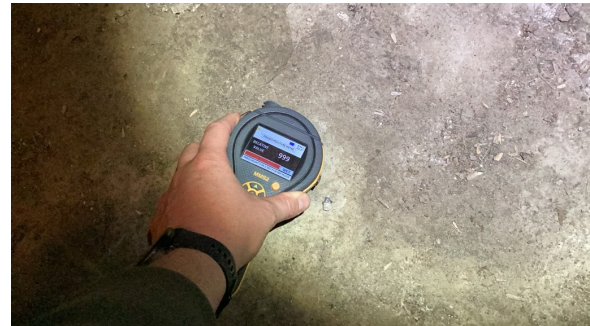
Påvist forhøyede fuktindikasjoner i overflater på betonggulv som er mer eller mindre vanlig på eldre gulv uten fuktsperre og samtidig kan ha en sammenheng med sviktende fuktsikring. Det tas spesifikt forbehold om at deler av bygningsdelen er skjult, har en alder som øker sannsynligheten for skjulte feil og har brukt opp mye av sin forventede brukstid. Hulltaking er unnlatt fordi rommene under terreng har en konstruksjon som gjør hulltaking unødvendig. Rommene er i stedet fuktkontrollert med egnet verktøy. Fuktopptrekk via fundament og gulv må påregnes på eldre kjellere selv om fuktsikring utbedres. Tilstandsgrad gitt pga. nevnte forhold.

Påvist forhøyede fuktindikasjoner i overflater på betonggulv som er mer eller mindre vanlig på eldre gulv uten fuktsperre og samtidig kan ha en sammenheng med sviktende fuktsikring.

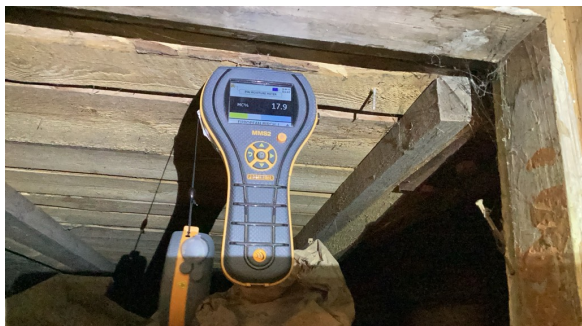
Kryp kjeller regnes som en risikokonstruksjon fordi denne typen konstruksjon erfaringsmessig har høy skadefrekvens, særlig knyttet til fukt og råte. Kryp kjeller ble besiktiget via inspeksjonsluke da de ikke var mulig å komme inn i den, hele krypekjelleren ble ikke besiktiget. Typiske kjellerredderkopper som trives i fuktig klima registrert. Det tas spesifikt forbehold om at deler av bygningsdelen er skjult, har en alder som øker sannsynligheten for skjulte feil og har brukt opp mye av sin forventede brukstid. Kryperom har begrenset lufting, bør utbedres. Klima i krypekjellerer varierer med årstidene og det anbefales å kontrollere krypekjelleren jevnlig for å følge med tilstanden på konstruksjonene. Tilstandsgrad gis pga. nevnte forhold.

Fuktmåling ble foretatt, jeg målte grenseverdier for skadelig fukt og dette er en indikasjon på at trevirke er utsatt for fuktpåkjenning.

Det anbefales å etablere bedre ventilasjon i krypekjelleren for å redusere risikoen for fukt- og råteskader. Videre bør det gjennomføres jevnlig kontroll av krypekjelleren for å avdekke eventuelle skjulte skader, da begrenset inspeksjonsmulighet og høy alder øker risikoen for uoppdagede feil. Manglende tiltak kan føre til forverring av fuktproblematikk, råteskader og redusert levetid på konstruksjonen.

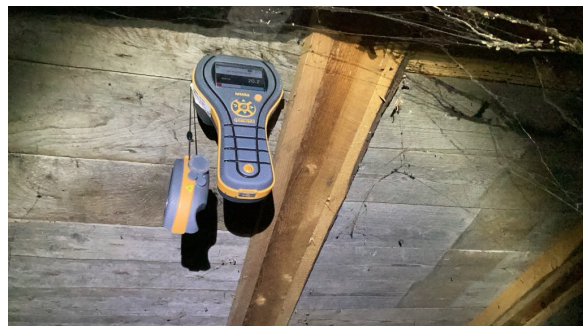
Fuktmåling ble foretatt, jeg målte skadelig fukt i trevirke.

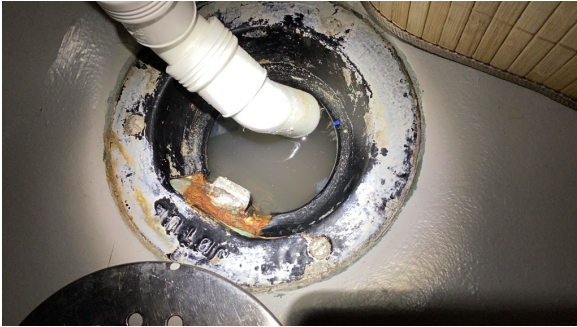
Hulltaking er ikke foretatt da rommet må påregnes oppgradert og det er funnet avvik i våtsone. Med bakgrunn i at våtrommet er gammelt, eldre våtrom erfaringsmessig er utsatt for lekkasjer og påviste avvik må våtrommet påregnes oppgradert. Det er blant annet avvik på membran, ventilasjon, overflater og fall. Våtrommet er gitt en samlet vurdering på grunn av en tilstand som gjør at våtrommet ikke tåler dagens normale bruk. Forhold rundt overflater, gulv, sluk, membran/tettesjikt, sanitærutstyr og ventilasjon er allikevel vurdert slik det skal i forskriften, men under samme punkt. Tilstandsgrad gitt pga. nevnte forhold.

Rust i sluk.

Våtrommet bør totalrenoveres for å oppfylle dagens krav til funksjon og sikkerhet. Konsekvensen av å ikke utbedre avvikene er økt risiko for lekkasjer, fuktskader og redusert levetid på konstruksjonen, samt mulig skade på tilstøtende rom og bygningsdeler. Kostnadsestimatet er vurdert ut fra full oppussing av hele våtrommet.

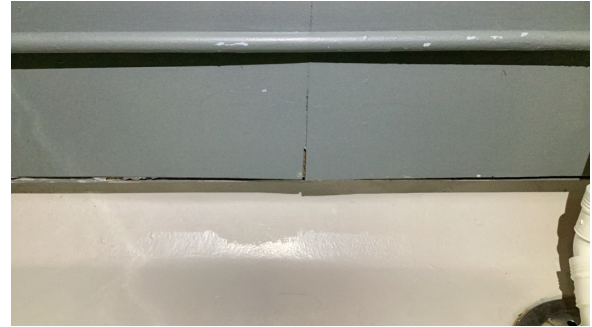
Våtromsplater glipper i bunn.

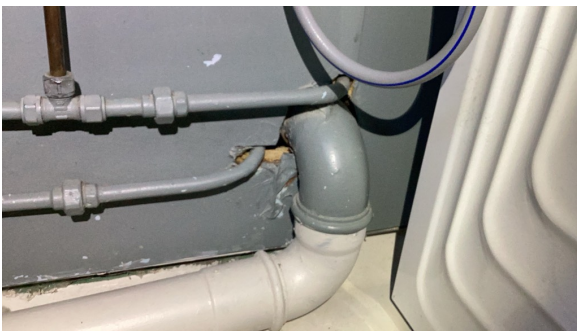
Utett rundt gjennomføringer i våtromsplater.

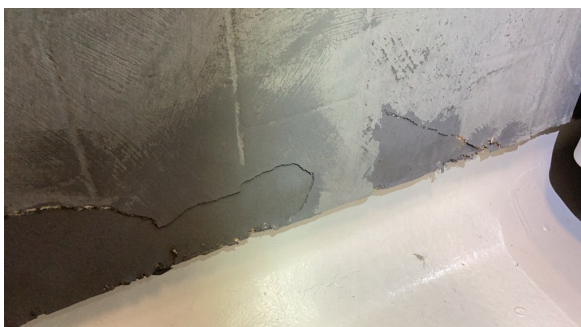
Hulltaking er ikke foretatt da rommet må påregnes oppgradert og det er funnet avvik i våtsone. Med bakgrunn i at våtrommet er gammelt, eldre våtrom erfaringsmessig er utsatt for lekkasjer og påviste avvik må våtrommet påregnes oppgradert. Det er blant annet avvik på membran, ventilasjon, og overflater. Våtrommet er gitt en samlet vurdering på grunn av en tilstand som gjør at våtrommet ikke tåler dagens normale bruk. Forhold rundt overflater, gulv, sluk, membran/tettesjikt, sanitærutstyr og ventilasjon er allikevel vurdert slik det skal i forskriften, men under samme punkt. Tilstandsgrad gitt pga. nevnte forhold.

Nederste del av veggplater rundt om har fuktskader.

Våtrommet bør totalrenoveres for å oppfylle dagens krav til funksjon og sikkerhet. Konsekvensen av å ikke utbedre avvikene er økt risiko for lekkasjer, fuktskader og redusert levetid på konstruksjonen, samt mulig skade på tilstøtende rom og bygningsdeler. Kostnadsestimatet er vurdert ut fra full oppussing av hele våtrommet.

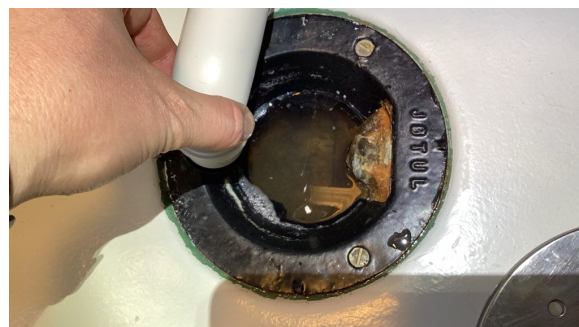
Rust i sluk.

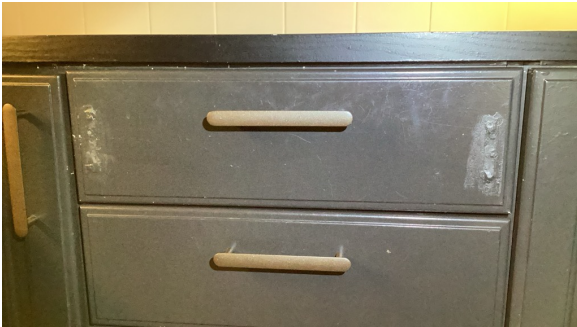
Innredning har slitasjegrad/merker utover normal bruksslitasje og har behov for vedlikehold. Det var ikke mulig å inspisere bak eller under kjøkkeninnredning på befaringen. Det tas derfor spesifikt forbehold om eventuelle skjulte skader eller feil i dette området. Tilstandsgrad gitt pga. nevnte forhold.

Merker på skuff.

Det bør gjennomføres nødvendig vedlikehold og eventuelt utskifting av slitte deler for å opprettholde funksjon og estetikk. Manglende inspeksjonsmulighet bak og under innredningen medfører usikkerhet om skjulte skader, noe som kan innebære risiko for uoppdagede fukt- eller råteskader. Videre undersøkelser anbefales ved mistanke om slike forhold.

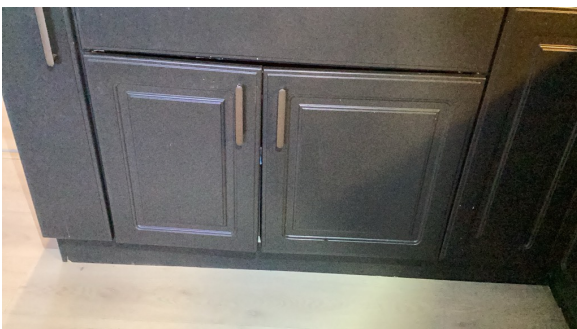
Enkelte skapdører trenger justering.

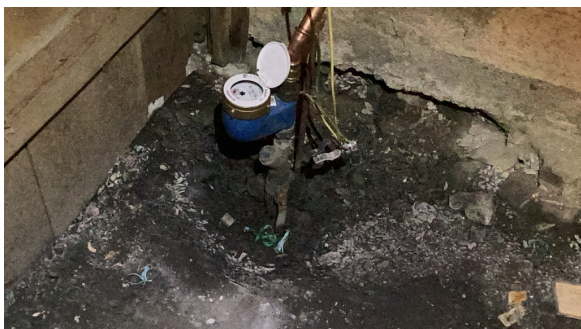
Rust observert. Det tas spesifikt forbehold om at deler av denne bygningsdelen er skjult, har en alder som øker sannsynligheten for skjulte feil og har brukt opp mye av sin forventede brukstid. Tilstandsgrad gitt pga. nevnte forhold.

Stoppekran og vannmåler i kjeller. Rust på stoppekran.

Det bør gjennomføres ytterligere undersøkelser av vannrørene utført av fagperson for å avdekke omfanget av rust og eventuelle skjulte skader, samt vurdere behov for utskifting. Konsekvensen av å ikke utbedre rustskader og eldre rør kan være lekkasjer, vannskader og plutselige driftsavbrudd, noe som kan medføre store kostnader.
