# Tilstandsrapport

## Enebolig

Fjellveien 3  
3660 RJUKAN  
Gnr./Bnr.: 126/70  
Tinn kommune

Rapportdato: 17.06.2026  
Befaringsdato: 13.04.2026  
Referansenummer: 15080762

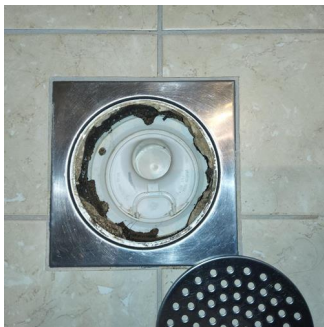
Overgangen mellom sluk og vanntett sjikt er uoversiktlig på grunn av valgt slukløsning/utførelse, noe som gjør at overgangen er skjult og derfor ikke visuelt kontrolleres. Det gjøres oppmerksom på at det ikke er krav om synlige skruer eller synlig overgang mellom klemring/tettesjikt.

Avløp (inkl. sluk) - Sluk dusjsonen

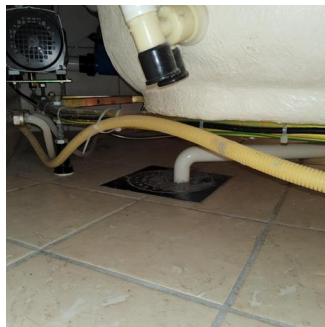
Avløp (inkl. sluk) - Sluk under badekar

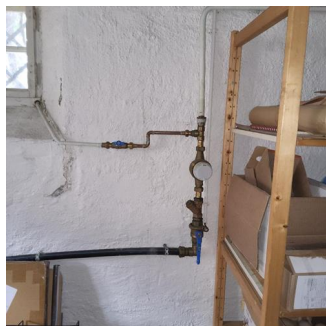
Innvendig stoppekrant -  
Hovedstoppekrant og vannmåler  
plassert i kjeller

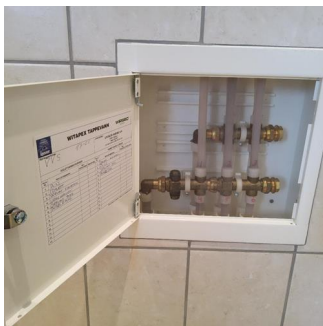
Fordelerskap og fordelerstammer  
- plassert i vegg på bad

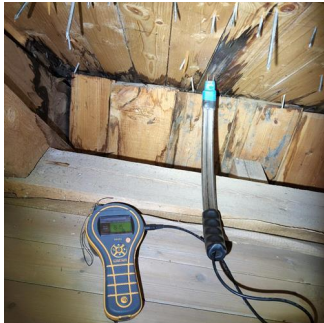
| TG 2 | Synlige overflater (taktrø, vegger, gulv, o.l) | Misfarging observeres stedvis på trekonstruksjoner, noe som tyder på negativ påvirkning av fukt. Det ble likevel ikke målt høye fuktnivåer i berørte materialer i området (stikkprøveprinsippet er benyttet). Fukttinnholdet i treverket ble målt med piggelektroder til 8,5 vektprosent, som er under grensen for fukt i treverk. Foreslått tiltak er oppfølging med jevnlig ettersyn slik at lokal utbedring eller lignende tiltak kan iverksettes hvis dette viser seg å være nødvendig. |

Synlige overflater (taktrø, vegger, gulv, o.l) - Eksempel på fuktmerker og fuktmåling

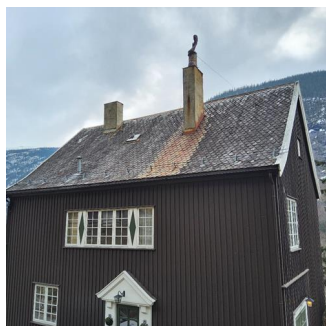
| TG 2 | Helhetsvurdering | Det er valgt å vurdere yttertaket med en samlet helhetsvurdering. Følgende hovedmomenter er lagt til grunn for vurderingen:<br><br>Taket er inspisert fra bakkeplan, med de begrensningene dette innebærer. Konsekvens er at taket kan være utsatt for slitasje, skader eller feil utførelse som ikke lar seg registrere på grunn av begrenset tilkomst.<br><br>Taktekkingen (med tilhørende beslag) viser tegn til slitasje, elde og enkelte mindre overflateskader. Taktekkingen har nådd en alder og tilstand der fremtidig funksjon vurderes som usikker. Konsekvens er at usikker fremtidig funksjon betyr at bygningsdelen erfaringsmessig har risiko for nedsatt funksjon, funksjonssvikt eller andre aldersrelaterte problemer.<br><br>Det foreligger lite informasjon om taket, og eksakt alder på undertaket er ikke kjent. Ukjent alder tilsier også at fremtidig funksjon er usikker. Konsekvens er at usikker fremtidig funksjon i dette tilfellet betyr at bygningsdelen (inkluderer sløyfer, lekter, innfestninger og lignende) kan ha økt risiko for nedsatt funksjon, funksjonssvikt eller andre aldersrelaterte problemer. Bygningsdelen er skjult, så den faktiske tilstanden er ukjent.<br><br>Oppsummert<br><br>Basert på bygningsdelens samlede tilstandsbilde og hovedmomentene som nevnes over bør det påregnes tiltak som forebyggende vedlikehold, lokale utbedringer eller utskiftning hvis videre undersøkelser eller en fremtidig forverring av tilstanden viser at dette er nødvendig. Erfaring viser at igangsetting av slike arbeider i mange tilfeller avdekker ytterligere forhold som krever tiltak, noe som det bør tas høyde for. |

Helhetsvurdering - Yttertak

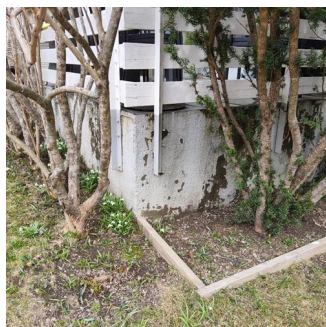
| TG 2 | Tilstand på rekkverk og overflatematerialer | Overflater har slitasjer. Avflassing av overflatebehandlingen. Overflater bør fornyes. |

Tilstand på rekkverk og overflatematerialer - Eksempel på overflateslitasjer platting
