# Tilstandsrapport

Enebolig

Eidsfjordveien 308, 8415 SORTLAND

Befaringsdato: 26.03.2026

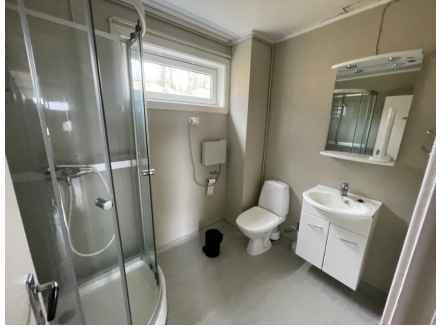
### ⚠ TG 2 Overflater vegger og himling

Det observeres noe skader i tak over vask.
