Øvre Fritzøegate 3 3264 LARVIK

Tilstandsrapport Eierskifte

Boligtype:	Enebolig
Enebolig BRA:	165 m ²
Enebolig BRA-i:	165 m ²
Sum alle bygg BRA:	232 m ²
Sum alle bygg BRA-i:	165 m ²
Rapportdato:	13.3.2026 (Gyldig til 13.3.2027)

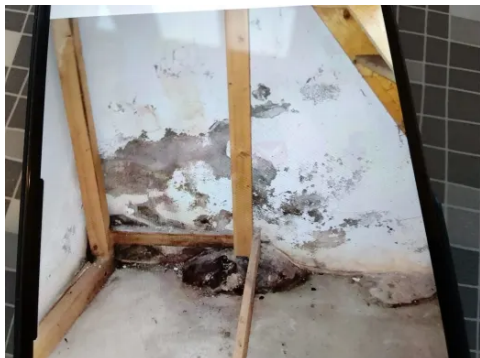
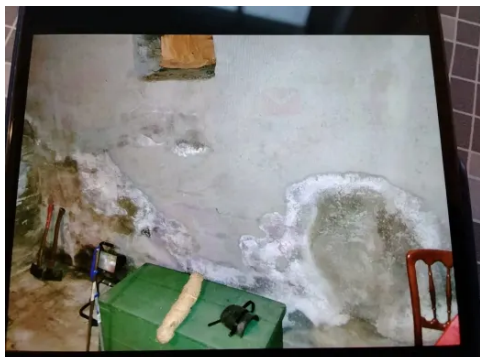
Eksempel på saltutslag/fuktransport i gjennom grunnmur.

Det registreres salt/kalkutslag på innvendig grunnmursflater som indikerer fuktransport gjennom grunnmuren.

Terreng ved inngangsparti heller mot grunnmur, og kan medføre økt fuktpåkjenning på kjeller.

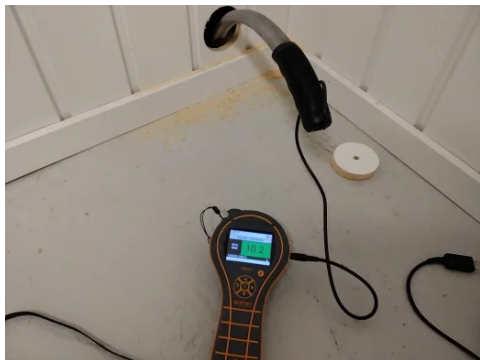
Fuktmålingsresultat.

Det er foretatt hulltaking i nedre del av vegg på vaskerom. Det ble målt med pigg i tilgjengelig treverk, uten at det ble registrert forhøyede verdier eller andre avvik.

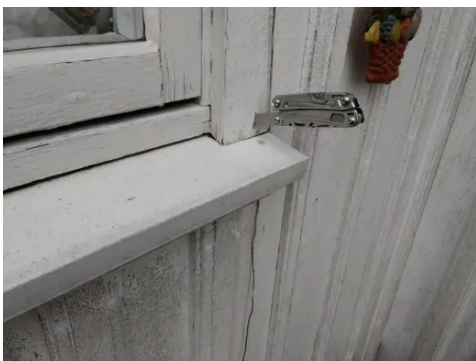
Eksempelet på råteskade.

Lokale utskiftninger av råteskader må påregnes.

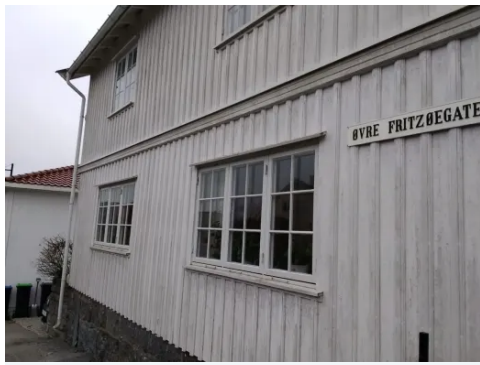
Eksempel på fasade med behov for vedlikehold.

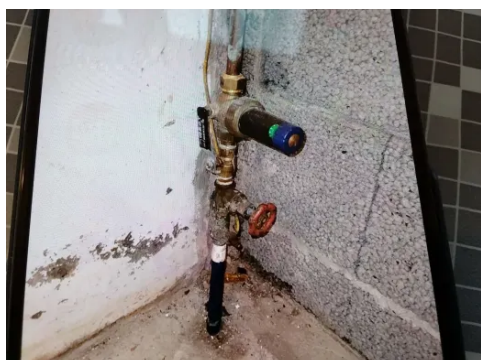
Hovedstoppekran

Vannrør i kobber fra eldre ukjente årstall har nådd en alder hvor det vil være økt risiko for lekkasjer.

Isolering av vannrør som kan bli utsatt for frost anbefales.

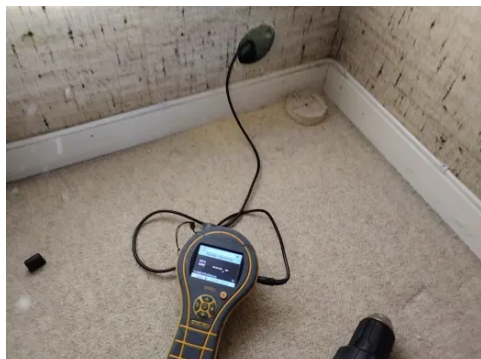
Fuktmålingsresultat.

Det er foretatt hulltaking med 73 mm hullbor fra tilstøtende soverom. Det ble foretatt fuktmåling med pigg i tilgjengelig treverk, uten at det ble registrert forhøyede verdier.
