# Tilstandsrapport

Enebolig

Nedre Lyngnesveien 70, 4018 STAVANGER

Befaringsdato: 10.06.2026

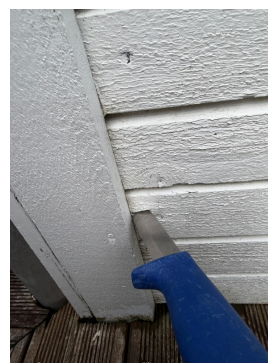
**Vurdering av avvik:**  
• Det er påvist spredte råteskader i bordkledningen i den liggende kledningen.

**Konsekvens/tiltak**  
• Råteskadet bordkledning bør skiftes ut for å hindre videre skade på veggkonstruksjonen og redusere risikoen for fuktskader og røte i underliggende materialer.

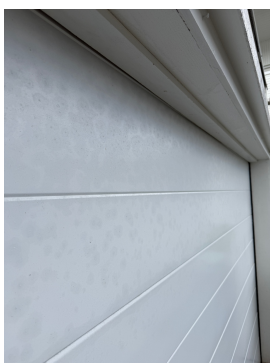
- Det er noe rust på lakkert overflate samt på nedre del av skinner.

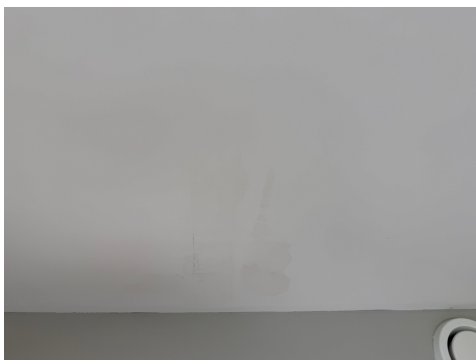
- Svekkelser i tettesjikt og oppkanter kan føre til lekkasjer og fuktskader i underliggende konstruksjon.

Skjelde i himling i 1.etasje.

Ytterligere kontroll anbefales av utvendige overganger på balkong.

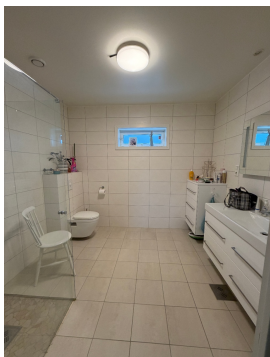
- Det foreligger ikke dokumentert utførelse av vanntett sjikt.
- Fremlagt dokumentasjon for vanntette sjikt tilfredsstiller ikke kravene i gjeldene forskrift og standard (NS3600 A.2.1.9.1 alternativ 1, 2, 3 og 4).
- Det foreligger ikke godkjent dokumentasjon på diffusjonssperre mot kald sone. Diffusjonssperre mot kald sone er en fuktsperre som hindrer at varm, fuktig luft fra våtrom trenger inn i kalde konstruksjoner og gir kondens og skader.

- Uten dokumentasjon vet man ikke om membran er korrekt utført eller om sluk, overganger og gjennomføringer er tette. Manglende dokumentasjon gir derfor økt risiko for skjulte fuktskader, selv om det ikke er synlige tegn i dag. Skader kan utvikle seg og bli omfattende før de oppdages.
- Dokumentasjon som ikke tilfredsstiller kravene i gjeldene forskrift og standard gjør at man ikke kan vite om membran er korrekt utført eller om sluk, overganger og gjennomføringer er tette. Dette gir en økt risiko for skjulte fuktskader, selv om det ikke er synlige tegn i dag.
- Manglende dokumentasjon på diffusjonssperre mot kald sone gir usikkerhet om konstruksjonens evne til å hindre fukttransport. Dette kan føre til kondens i konstruksjonen og økt risiko for skjulte fuktskader og muggvekst.

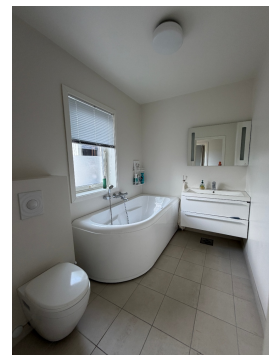
- Det foreligger ikke dokumentert utførelse av vanntett sjikt.
- Fremlagt dokumentasjon for vanntette sjikt tilfredsstiller ikke kravene i gjeldene forskrift og standard (NS3600 A.2.1.9.1 alternativ 1, 2, 3 og 4).
- Det foreligger ikke godkjent dokumentasjon på diffusjonssperre mot kald sone. Diffusjonssperre mot kald sone er en fuktsperre som hindrer at varm, fuktig luft fra våtrom trenger inn i kalde konstruksjoner og gir kondens og skader.

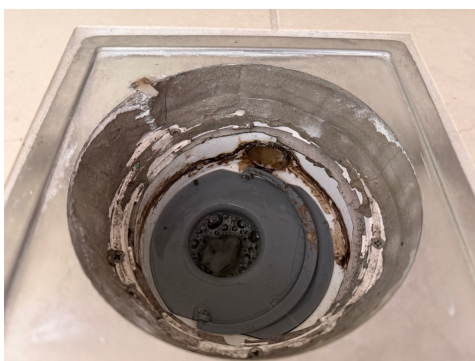
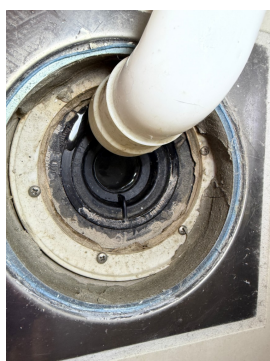
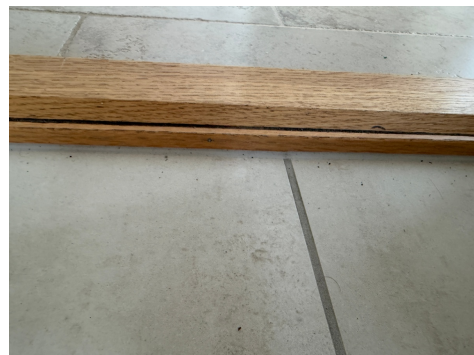
- Det er påvist avvik i fallforhold til sluk i forhold til krav i forskrift på befaringstidspunktet.
- Det er registrert sprekk i den elastiske fugen i overgangen mellom gulv og vegg.

- Et bad med manglende/redusert fall til sluk blir mindre funksjonelt og sikkert for brukeren. Dette kan medføre stående vann på gulvet, vann som ikke ledes effektivt til sluket, økt risiko for at vann renner ut av rommet og redusert sklisikkerhet på gulvet.
- Den elastiske fugen bør utbedres eller fornyes for å hindre vanninntrenging i konstruksjonen. Dersom fugen ikke utbedres, vil fukt kunne trekke ned langs fugen.

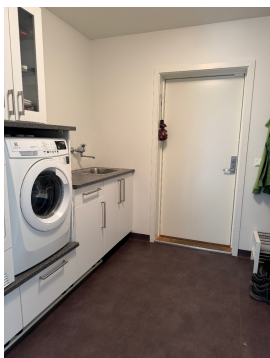
- Det foreligger ikke dokumentert utførelse av vanntett sjikt.
- Det foreligger ikke godkjent dokumentasjon på diffusjonssperre mot kald sone. Diffusjonssperre mot kald sone er en fuktsperre som hindrer at varm, fuktig luft fra våtrom trenger inn i kalde konstruksjoner og gir kondens og skader.

- Uten dokumentasjon vet man ikke om membran er korrekt utført eller om sluk, overganger og gjennomføringer er tette. Manglende dokumentasjon gir derfor økt risiko for skjulte fuktskader, selv om det ikke er synlige tegn i dag. Skader kan utvikle seg og bli omfattende før de oppdages.
- Manglende dokumentasjon på diffusjonssperre mot kald sone gir usikkerhet om konstruksjonens evne til å hindre fukttransport. Dette kan føre til kondens i konstruksjonen og økt risiko for skjulte fuktskader og muggvekst.
