Tilstandsrapport

Tomannsbolig

Tingstadvegen 5, 6200 STRANDA

Rapportdato: 18.05.2026

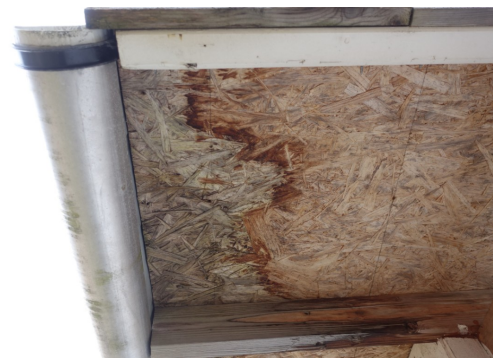
Vurdering av avvik:

- Det er påvist skader eller avvik på selve taktekkingen.

Det er registrert ufagmessig utførelse. Tekking på bodtaket har mangelfull tilslutning til beslag ved avslutninger og kanter. Det er ikke etablert tilfredsstillende overgang mellom folietekking og skvett -/vindskibbeslag. Det er registrert skadet i overgangen mellom tekket og undertaket ved takfot og vindskier.

Mangelfull utførelse og skader i overgangene medfører økt risiko for vanninntrenging og påfølgende fuktskader i konstruksjonen.

Kostnadsestimat: 20 000 - 100 000

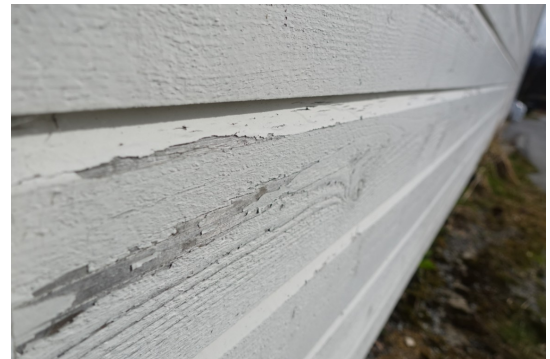
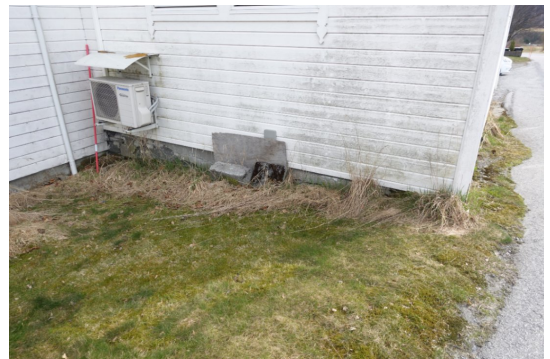
TG 2 Veggkonstruksjon

- Det er ingen eller liten lufting i nedre kant av kledning mot grunnmur. Kledningen fremstår med behov for vedlikehold og har tydelige tegn på værslitasje. Noe av kledningen har for liten avstand til terreng, og deler av fasaden viser oppsprekking og behov for overflatebehandling. Lave sokkelhøyder og kledning nær bakken medfører økt risiko for fuktpåvirkning og tidlig nedbrytning.

- Uten tilstrekkelig lufting bak bordkledningen kan fuktighet som trenger inn bak bordene eller gjennom veggen innenfra ikke tørke opp. Dette skaper ideelle forhold for råtesopp og muggvekst.

Konsekvensen av manglende tiltak er økt risiko for råteskader, fuktskader og redusert levetid på ytterveggskonstruksjonen.

Det bør utføres vedlikehold og overflatebehandling av kledningen for å hindre videre værslitasje og oppsprekking.

Avstanden mellom kledning og terreng bør økes der denne er for liten, for å redusere risiko for fuktopptak og tidlig nedbrytning av materialene.

Manglende eller utilstrekkelig lufting i nedre kant av kledningen bør utbedres for å sikre tilstrekkelig uttørking og forlenge levetiden på fasaden.

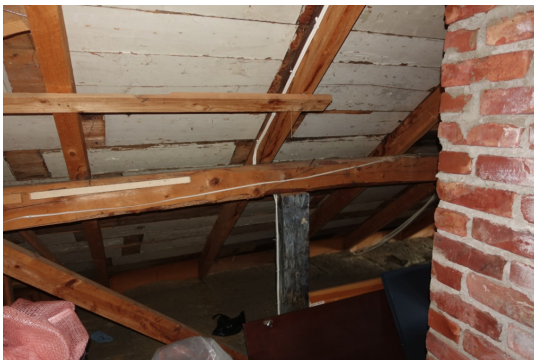
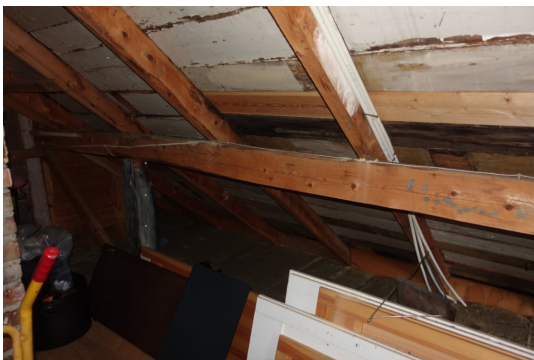
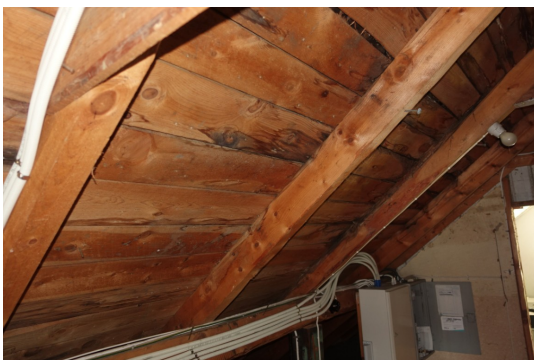
TG 2 Takkonstruksjon/Loft

- Det er begrenset/dårlig ventilering av takkonstruksjonen. Loftet har begrenset ventilasjon, og det er registrert spor etter skadedyr (mott) i isolasjon og treverk. Loftsluken er svakt isolert, og isolasjonen mot raftet er ikke tildekket, noe som kan gi varmetap og ujevn temperaturfordeling.

Det anbefales å forbedre ventilasjonen på kaldloftet, for eksempel ved å etablere ventiler i gavl og/eller åpninger ved raft, for å redusere risiko for fuktskader og muggdannelse.

Loftsluken bør skiftes ut eller isoleres bedre, og isolasjonen mot raftet bør tildekkes for å hindre varmetap og ujevn temperaturfordeling.

Spør etter skadedyr bør følges opp med ytterligere kontroll og eventuelle tiltak for å unngå skade på isolasjon og trekonstruksjoner.

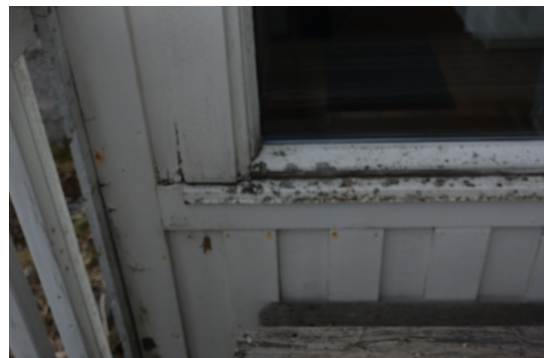
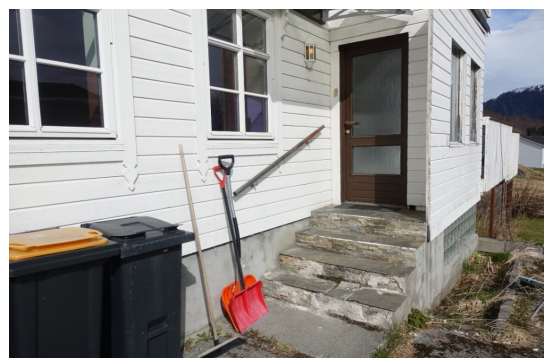
- Det er påvist vinduer med fukt/råteskader.

Rundt kjellervinduene er det benyttet skum som står utildekket. Dette øker risikoen for inntrenging av fukt.

Kostnadsestimat: 20 000 - 100 000

- Vinduer med råteskader må erstattes med nye.

Skum rundt kjellervinduene bør dekkes til eller erstattes med egnet materiale for å hindre fuktinntrenging.

Gliper og åpninger mellom vindu og puss/mur må tettes for å unngå vanninntrenging og påfølgende fuktskader i konstruksjonen.

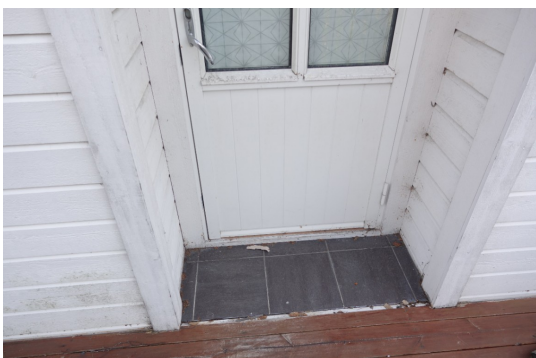
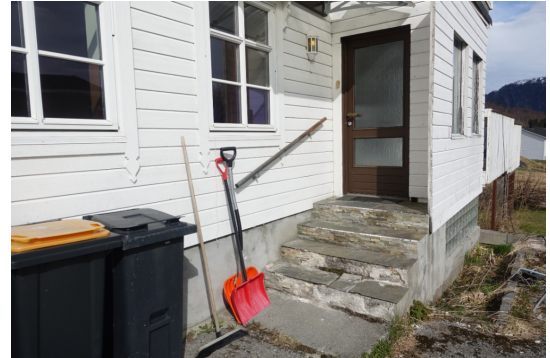
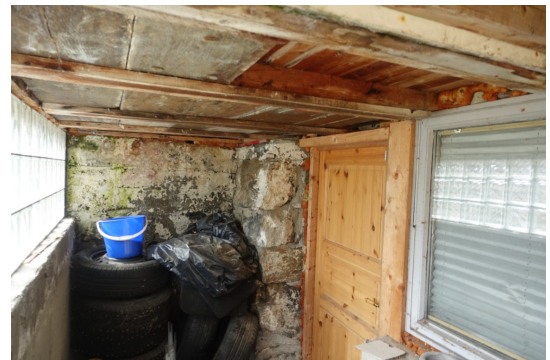
- Det er påvist utetthet/åpning mellom dørblad og dørkarm. Dvs. at kaldtrekk kan oppstå.
- Karmene i dører er værslitte utvendig og det er sprekker i trevirket.

Det bør utføres vedlikehold og utbedring av værslitte karm og sprekker i trevirket, samt utbedring av utetthet mellom dørblad og karm for å hindre kaldtrekk og ytterligere skader.

Forhøyet slitasje i nedkant på trefyllingen på balkongdøren bør utbedres for å forhindre fuktskader og redusert levetid på døren.

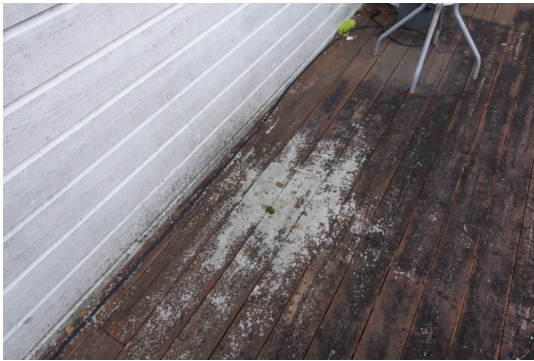
📍 TG 3 Balkonger, terrasser og rom under balkonger

- Det er påvist fukt-/råteskader i konstruksjonen.

Selve dekket på verandaen er lagt for trangt, og drenerer ikke vann tilfredsstillende. Det er registrert skader på dekket som følge av dette.

Dersom tiltak ikke gjennomføres, er det risiko for ytterligere råteskader, oppbygning og løfting av terrassebord, samt redusert levetid og sikkerhet på verandaen.

Kostnadestimat: 100 000 - 200 000

- Råteskadede konstruksjoner må skiftes ut.

Det bør gjennomføres utbedring av skader på dekke og rekkverk, samt utbedring av ufagmessig utførelse på bærende konstruksjoner. Terrassebordene bør legges med tilstrekkelig avstand for å sikre tilfredsstillende drenering.

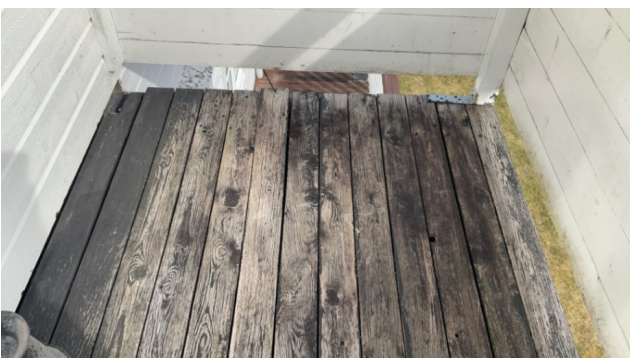
⚠ TG 3 Veranda over inngangspartiet.

- Det er påvist fukt-/råteskader i konstruksjonen.
- Balkong/terrasse ligger over innredede boligrom, usikker konstruksjon. Konstruksjonsutforming gir økt fare for skader.

Konstruksjonsutforming gir økt risiko for fuktskader i underliggende boligrom, noe som kan føre til omfattende skader og redusert levetid på bygningsdelen.

Kostnadsestimat: 100 000 - 200 000

- Konstruksjonene må sikres mot råte, sopp og skadedyr.
- Andre tiltak:

Det bør gjennomføres ytterligere undersøkelser og nødvendige utbedringer av fukt- og råteskader i konstruksjonen.

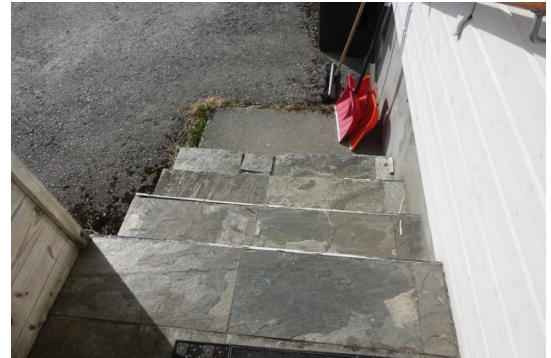
⚠ TG 2 Utvendige trapper

- Betongtrapp har mindre sprekker/skader

- Påviste skader må utbedres.

Løse skiferheller bør festes og eventuelle skader utbedres for å hindre videre forvitring, redusere risiko for snubling og sikre trappens funksjon og levetid.

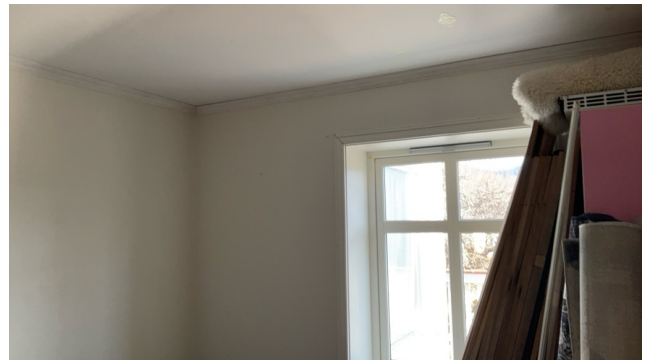
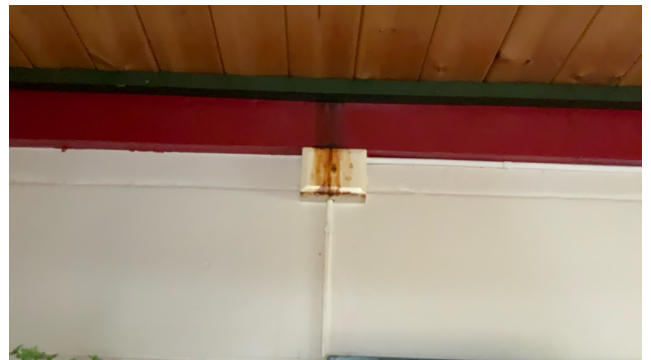
Overflatene har registrert brukslitasje samt mindre skader, sår og rifter.

Knirk i laminatgulv bør utbedres, spesielt der gulvet er skjevt, for å forhindre økt slitasje og mulig skade på gulvkonstruksjonen.

Brukslitasje, mindre skader, sår og rifter på overflater bør utbedres for å opprettholde estetikk og funksjon.

Innvendig listverk, spesielt i 1. etasje, bør utbedres fagmessig for å sikre god utførelse og unngå fremtidige problemer med løs eller skadet listverk.

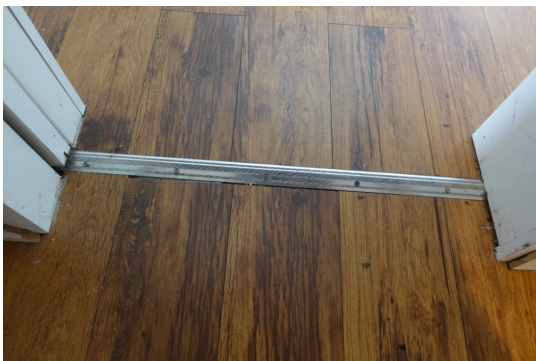
TG 3 Etasjeskille/gulv mot grunn

Det er også observert merker etter stripet borebille, noe som kan indikere risiko for skade på trekonstruksjoner over tid. Videre undersøkelser anbefales for å kartlegge omfanget av eventuelle skader fra skadedyr.

Kostnadsestimat: Over 500 000

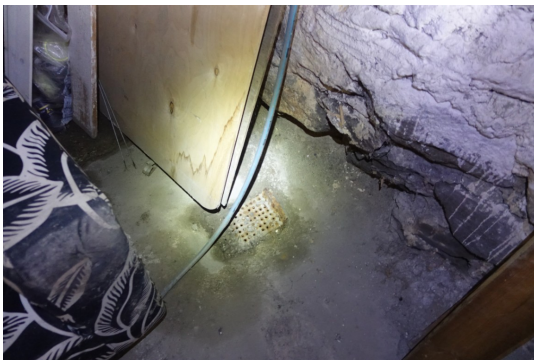
TG 3 Rom Under Terreng

Kostnadsestimat: 100 000 - 200 000

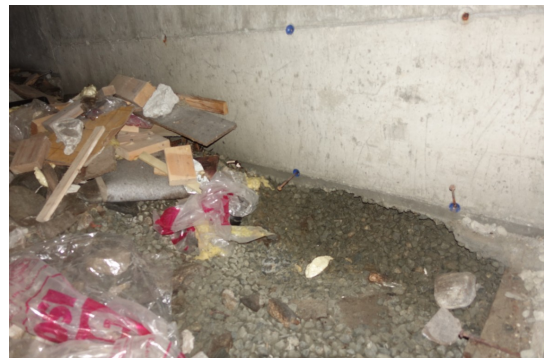
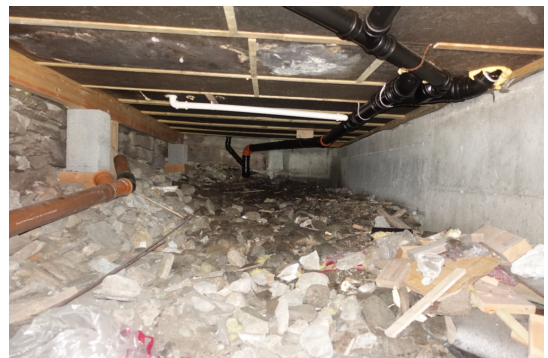
TG 3 Kryp Kjeller

Kostnadsestimat: 100 000 - 200 000

Konstruksjonene må sikres mot videre råte- og sopp-skader, og ventilasjonen i kryptjelleren bør forbedres for å redusere risiko for fremtidige fukt-skader og forringelse av byggets bærekonstruksjoner.

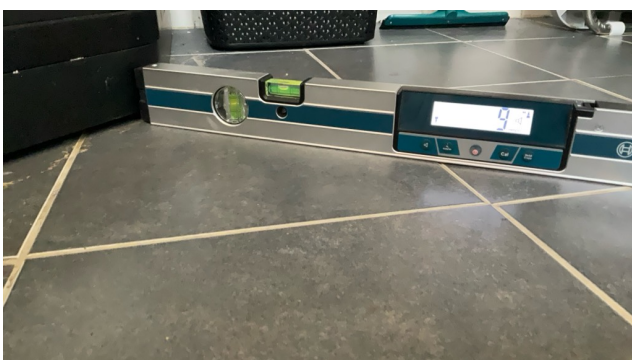
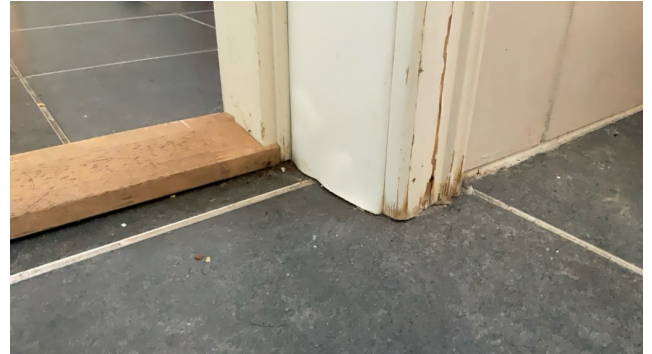
TG 3 Overflater Gulv

Manglende fall kan føre til at vann samler seg ved døråpningen og forårsaker lekkasjer til tilstøtende rom, noe som kan gi fuktskader og økt risiko for mugg- og råteskader i konstruksjonen.

Kostnadsestimat: 100 000 - 200 000

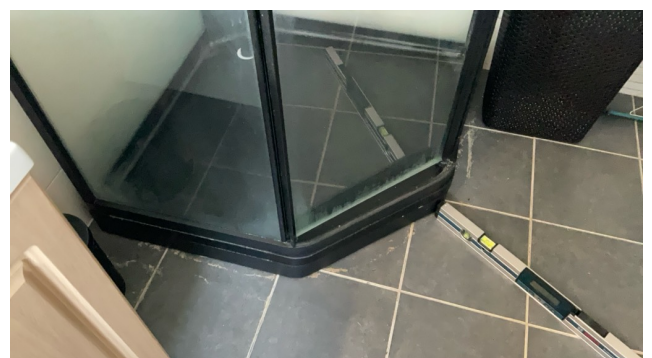
TG 3 Sluk, membran og tettesjikt

Manglende dokumentasjon og påviste lekkasjer medfører økt risiko for skjulte skader og behov for omfattende reparasjoner dersom tiltak ikke iverksettes.

Kostnadsestimat: 100 000 - 200 000
