# Ekornsvingen 10

# Tilstandsrapport

gnr. 29, bnr. 57

Befaringsdato: 14.04.2026

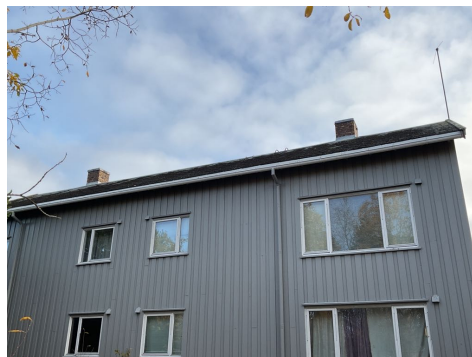
- Knekte takstein må skiftes.
- Tidspunkt for utskiftning av takteking nærmer seg.

Mye mose på taktekke mot vest

Mose på taket bør fjernes for å forlenge levetiden på taktekingen og redusere risikoen for fuktskader og frostsprengning. Dersom tiltak ikke utføres, kan dette føre til at fukt trekker inn under taksteinen og skade undertak og takkonstruksjon.

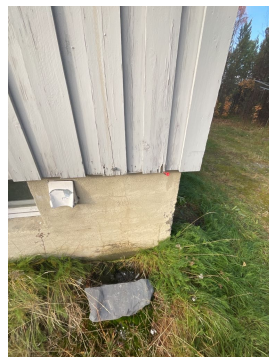
- Det er påvist spredte råteskader i bordkledningen.
- Det er ingen lusing/musebånd i nedre kant av konstruksjon.

Symptomer på røte på utvendig kledning hjørne mot innkjøring og parkering.

- Råteskadet trekledning må skiftes ut.
- Musebånd/lusing må etableres.

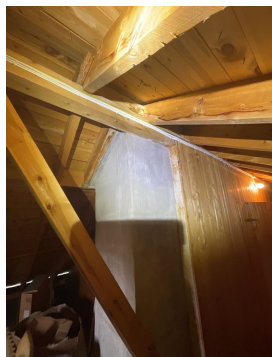
- Det er påvist avvik rundt gjennomføringer i takflaten.
- Det er påvist fuktskjolder/skader i takkonstruksjonen.
- Det er avvik:

Fuktflekker på taksperrer rundt pipe 1.

- Tiltak:
- Påviste skader må utbedres.

Fuktskjolder og ødelagt netting på ventiler bør utbedres for å redusere risiko for videre fuktskader og inntrenging av skadedyr.

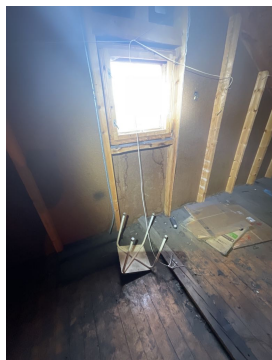
Flekker etter fukt under vindu røstvegg, ventiler på røst har ødelagt netting.

Fuktflekker på bindingsverk loft under vindu.

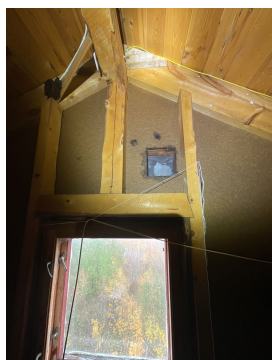
Ødelagt netting på ventil loft.

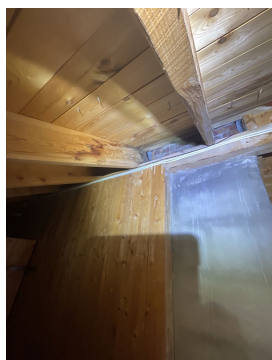
Flekker etter fukt rundt pipe 2 på kaldtloft.

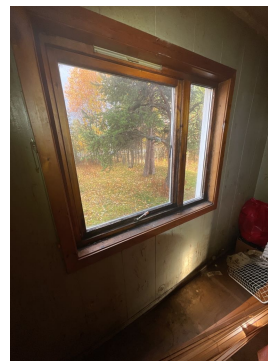
- Det er påvist at enkelte vinduer er vanskelig å åpne/lukke.
- Det er påvist tegn på innvendig kondensering av enkelte vindusglass.
- Det er påvist vinduer med fukt/råteskader.
- Karmene i vinduer er slitte og det er sprekker i treverket.

Det er påvist råteskader i vinduet på et soverom

Råte på vindu soverom

- Kondensering på enkelte glass har medført fuktskader i treverk som kan medføre utskiftningsbehov av enkelte vinduer.
- Det må påregnes noe vedlikehold og at enkelte vinduer må skiftes ut.
- Vinduer med råteskader må erstattes med nye.

Vinduer med råteskader bør skiftes ut for å hindre videre forringelse og redusere risikoen for fukt- og muggskader i omkringliggende konstruksjoner.

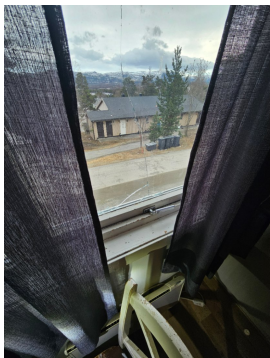
- Det er påvist noen glassruter som er punktert eller sprukne.
- Det er påvist tegn på innvendig kondensering av enkelte vindusglass.
- Karmene i vinduer er slitte og det er sprekker i treverket.
- Det er avvik:

Vindu på kjøkken har knust glass

Det bør utføres vedlikehold og utbedring av slitte karm og sprekker i treverket for å hindre videre forringelse og redusere risiko for fuktskader.

Kondensering på innsiden av vindusglassene bør utbedres, for eksempel ved å forbedre ventilasjonen, for å unngå fuktskader og muggdannelse i tilstøtende konstruksjoner.

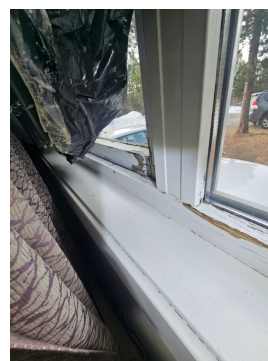
- Det er påvist tegn på innvendig kondensering av enkelte vindusglass.
- Karmene i vinduer er slitte og det er sprekker i treverket.

Vinduer på soverom

Karmene bør utbedres og eventuelt skiftes ut der det er sprekker eller omfattende slitasje.

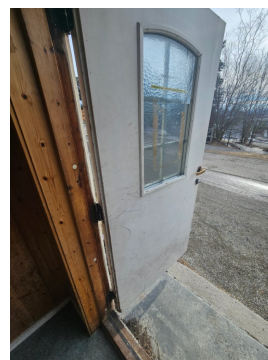
Dørbladet har hull og det er skader på karmen.

Hovedytterdøren har fukt- og svelleskader.

Ytterdør har fukt og råteskader

Døren bør utbedres eller skiftes ut for å hindre varmetap, trekk og ytterligere fukt- og svelleskader.

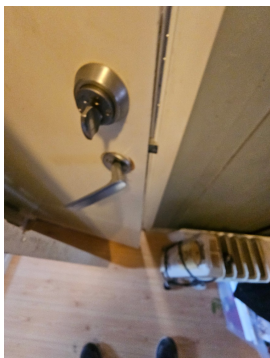
Deformert håndtak

Håndtaket på innsiden av døren bør repareres eller skiftes ut for å sikre funksjonalitet og forhindre ytterligere skade.

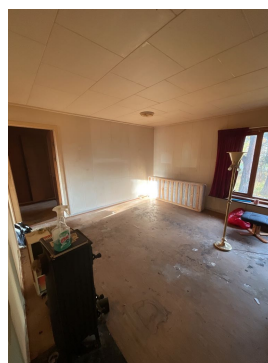
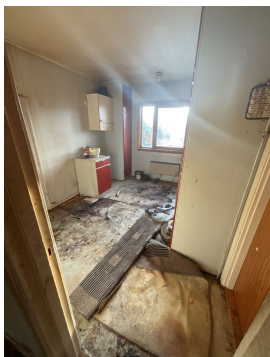
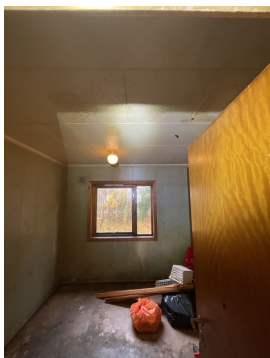
Innvendige overflater har større skader.

Større skader på innvendige overflater.

Større skader på innvendige overflater, stygg lukt inne i leilighet spesielt på soverom

Overflater med synlige skader og høy slitasjegrad bør utbedres eller skiftes ut for å sikre tilfredsstillende funksjon og estetikk.

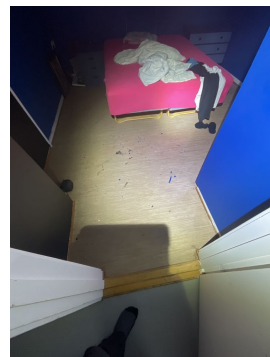
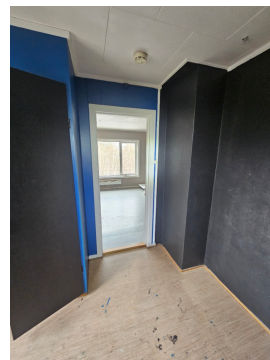
Mye flekker på gulv et soverom, mangler veggmaling der tv har vært montert på veggen

Mye flekker på gulv soverom.

Mye malingsflekker på gulv i soverom

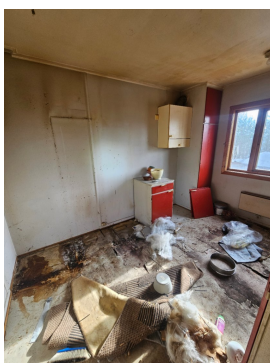
Det er påvist fukt- og råteskader på bjelkelaget i kjøkkenet.

Fukt og råteskader på gulv kjøkken

- Påviste skader må utbedres.
- Råteskadet treverk må skiftes.

Fukt- og råteskader på bjelkelaget i kjøkkenet må utbedres for å hindre videre skadeutvikling og redusere risiko for svekket bæreevne, soppvekst og dårlig innelima. Videre undersøkelser bør gjennomføres for å avdekke skadeomfanget.

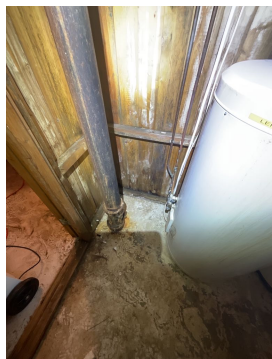
Fukt og råteskader på vegg og tak i bod under kjøkken til 1A

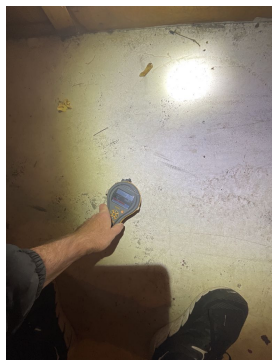
Høye utslag på fuktindikasjoner på gulv i kjeller.

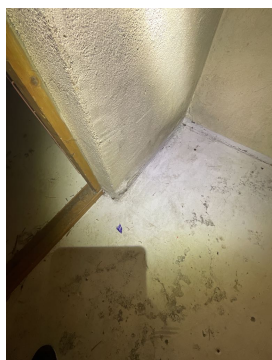
Saltutslag på innvendig betongmur.

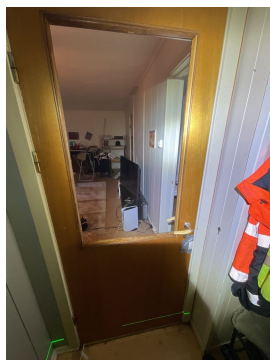
Glass borte på dør til stue

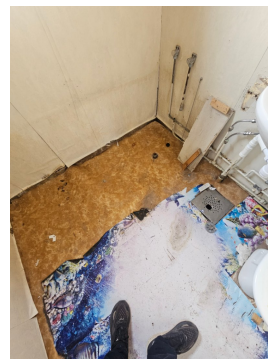
Vært vannskade på badet inventar og vvs er demontert, vannskaden er ikke utbedret.

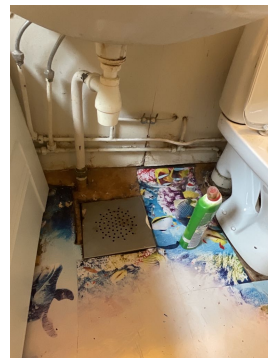
Synlige fuktskader på badevegger nedre del.

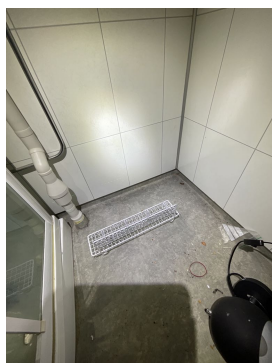
Manglende bunnlist kan føre til at fukt trenger inn bak platene, noe som øker risikoen for fuktskader i veggkonstruksjonen.

Mangler bunnlist under baderomsplater.

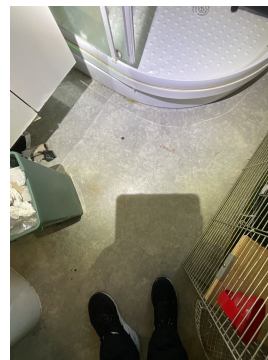
Misfarging på gulvbelegg

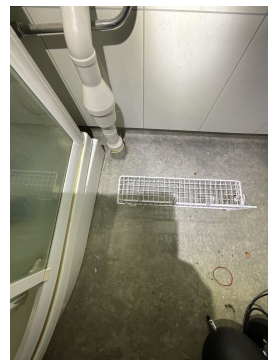
Sprekk i mansjett rundt avløp til vaskemaskin.

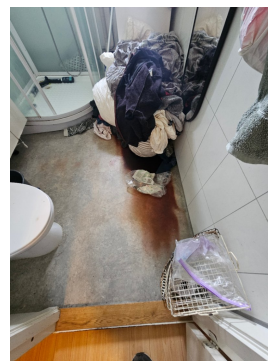
Svimerker på gulvbelegg

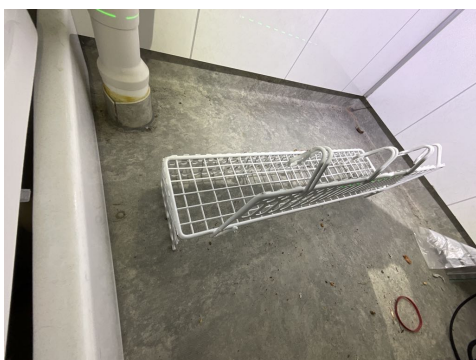
Sprekk i mansjett rundt avløp til vaskemaskin.

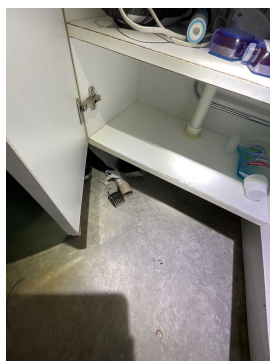
- Det er påvist skader på innredning.

Svelleskader på innredning

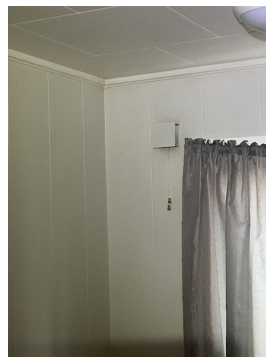
Manglende ventilasjon kan føre til dårlig innneklima, økt fuktighet og risiko for mugg- og råteskader.

Kanal til ventilasjon er trekt ut i vegg

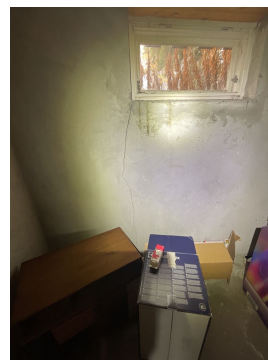
Sprekk på innvendig vegg i kjeller

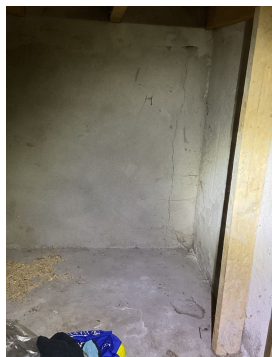
Sprekke i vegg i bod under trapp

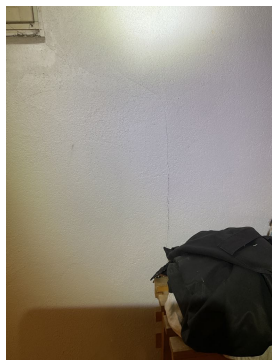
Sprekke på innvendig vegg i kjeller

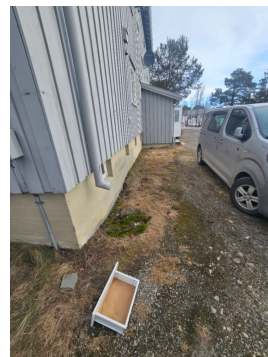
Fall inn mot mur
