# Egenerklæring

Landåsvegen 709, 2861 LANDÅSBYGDA

# Takstvurdering

**Landåsvegen 709, 2861 Landåsbygda**  
**Gnr 25 Bnr 71 + 274**  
**Søndre Land**  
**Landåsbygda Montessoriforening**  
**24.11.2025**  
**Kr 1'500'000,-**

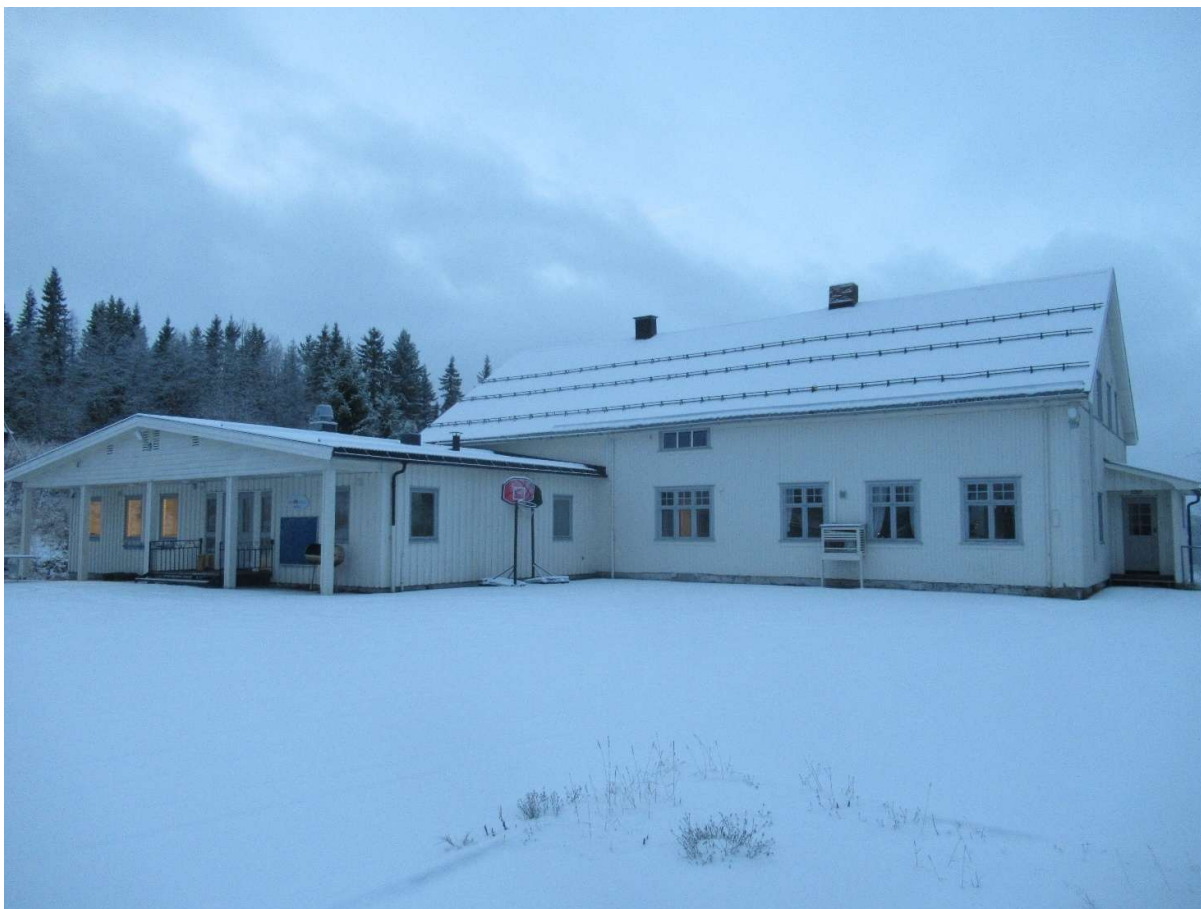
## Skolebygning

Antatt faste masser da det ikke er noen tegn til nyere setningsproblemer eller skjevheter, men observert eldre sprekker som tyder på noe setninger. Grunnmur av tørrmurt naturstein, mur som er pusset og betong. Den eldste delen som har gråsteinsgrunnmur er delvis spekket / fuget, malt og noe påstøpt. Støpt plate på gulv i kjeller/sokkelplan med noe variert nivå i forhold til byggetrinn. Det er observert noe fuktvandring enkelte steder og noe sprekker / slitasje i overflater. Ingen synlig fuktsikring. Ingen indikasjon på isolering eller frostsikring av grunnmur/fundamenter.

Det er noen sprekker i grunnmur/fundamentering som indikerer at det har vært noe bevegelse. Det er utført lokal utbedring av takskade hvor det er gjenstående arbeider. Noe fuktvandring i grunnmur observert.

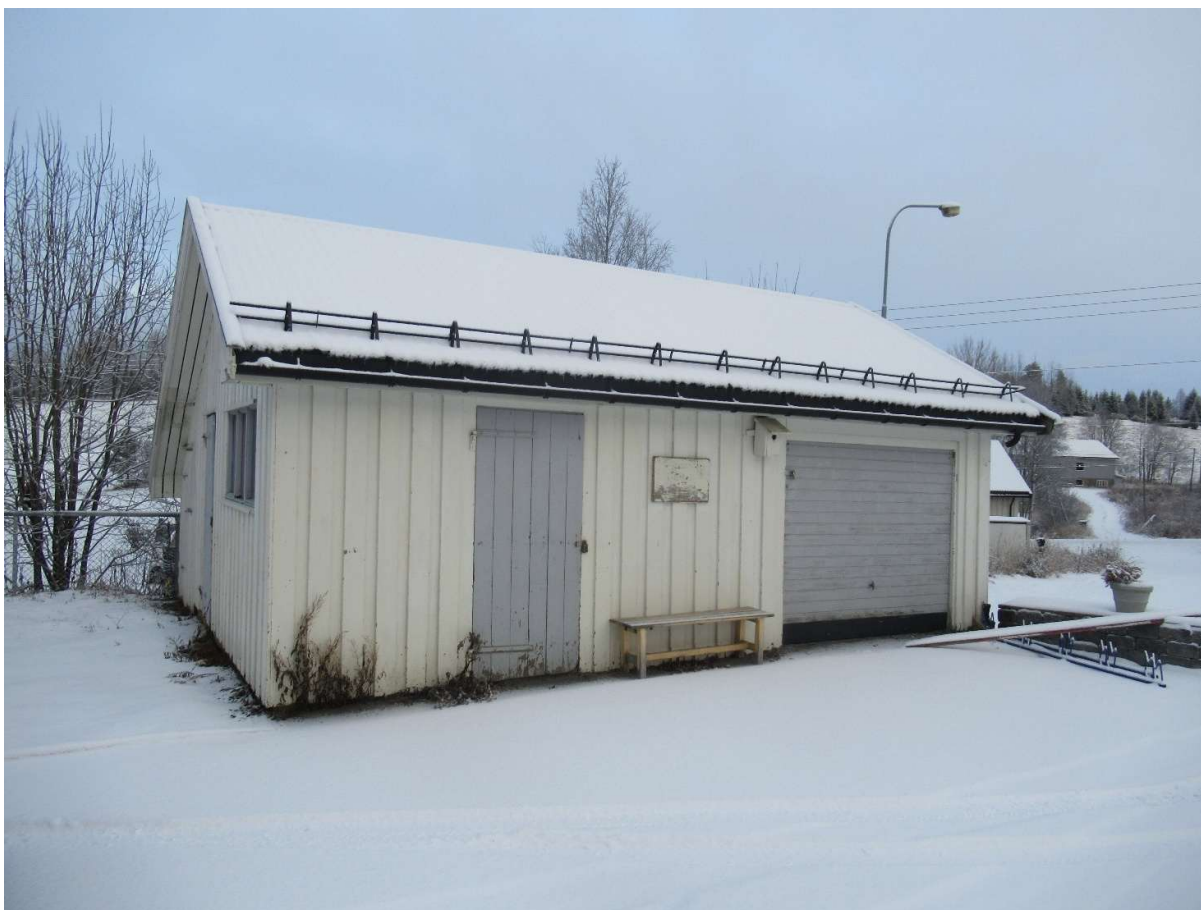
## BOD - Uthus

Uthuset er oppført i bindingsverk på grunnmur og støpt plate. Yttervegger kledd med trepanel. Tak tekt med plater av metall uten undertak. Bygningen er trolig oppført tidlig 1970 tallet for senere tilbygd i bakkant tidlig 2000 tallet ved at tak er dratt ut noe som gir lav høyde for denne del som er benyttet til avfall / kildesortering. Det er flere adkomstdører i yttervegg for adkomst de forskjellige arealer og garasjeport for adkomst den del som benyttes til tyngre utstyr for vaktmester. Bygningen framstår etter alder med noe slitasje. BTA målt utvendig til 53m<sup>2</sup> som gulvareal.

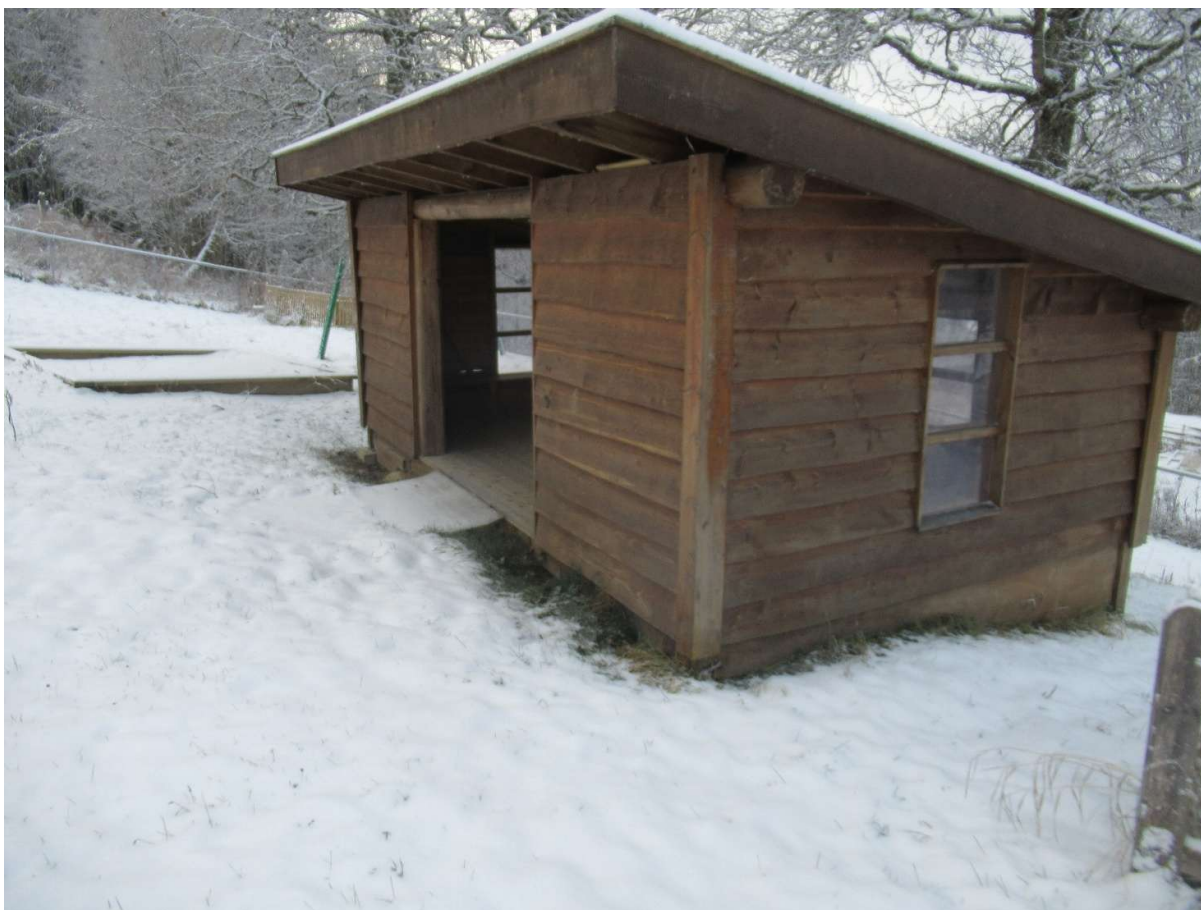
## Gapahuk

Gapahuk oppført i treverk som er kledd med liggende ukantet kledning utvendig. Åpen front for adkomst. Enle vinduer. Tregulv inne. Bygningen er benyttet i drift av barnehagen og er plassert i uteområdet som er del av barnehagen hvor det også er noe lekestativer m.m. Bygget er et stolpebygg uten isolering. Innvendig er det plassbygde benker langs vegg. BTA målt utvendig til 16m<sup>2</sup>
