# **HUSORDENSREGLER FREDHEIM BORETTSLAG**

Befaringsdato: 19.03.2026

# Tilstandsrapport

## REKKEHUS

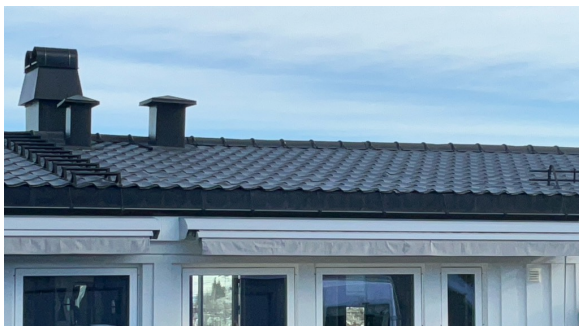
- Tidspunkt for utskiftning av undertak nærmer seg.
- Tidspunkt for utskiftning av takteking nærmer seg.
- Når takteking og undertak begynner å bli gamle, øker risikoen for lekkasjer, noe som kan føre til omfattende og kostbare reparasjoner av underliggende konstruksjoner dersom en ikke foretar tiltak på konstruksjonene før dette oppstår.

Bulker på takteking sett fra bakkenivå.

Tiltak for utbedring bør vurderes for å forhindre videre forringelse og redusere risikoen for vanninntrengning og følgeskader på underliggende konstruksjoner.

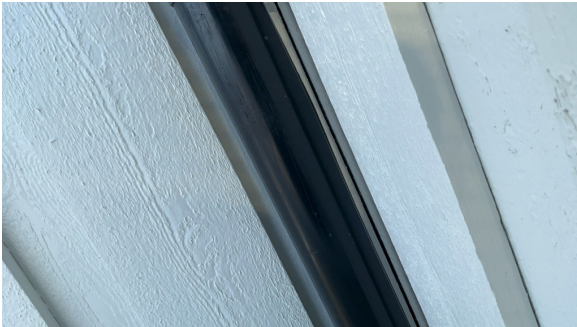
Frostspreng på takrennenedløp.

Frostspreng på nedløp.

Takrennenedløp bør utbedres ut for å hindre lekkasjer og økt fuktbelastning på tilstøtende konstruksjoner.

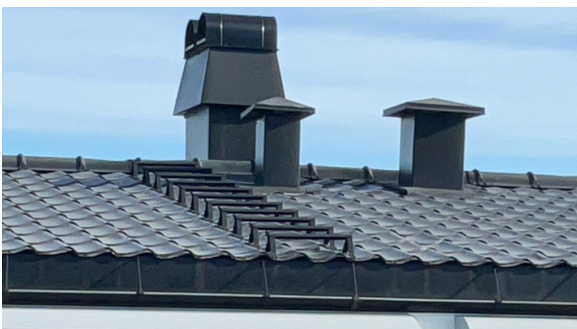
Rust og flass på beslag oppå tak.

Jeg anbefaler ytterligere undersøkelser av beslagsløsninger for å sjekke tilstanden nærmere og utføre eventuelle tiltak for å redusere risikoen for fuktinntrengning.

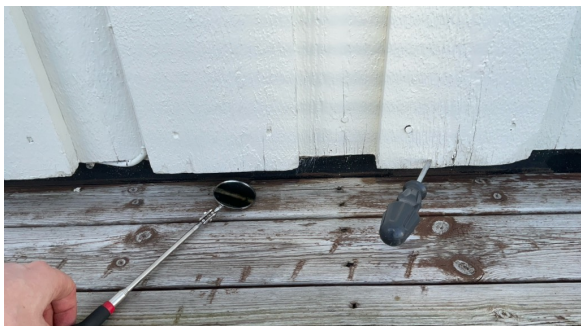
- Det er ingen eller liten lufting i nedre kant av kledning mot grunnmur.
- Det er påvist spredte råteskader i bordkledningen.

- Råteskadet trekledning må skiftes ut.
- Råteskader i bordkledningen kan fortsette å utvikle seg både i tilliggende bordkledning og til bakenforliggende veggkonstruksjon, dersom en ikke foretar tiltak.

Vegg mot sør-øst:  
Råteskadet kledning registrert. Manglende musesperre bak kledning øker risikoen for musforekomster inni boligen.

For å forhindre mus i å komme opp bak kledningen, anbefales det å montere en musesperre. Musesperren bør ha en åpning på 50 cm<sup>2</sup>/m for å sikre tilstrekkelig utlufting. Dette tilsvarer minst 5 mm kontinuerlig spalteåpning.

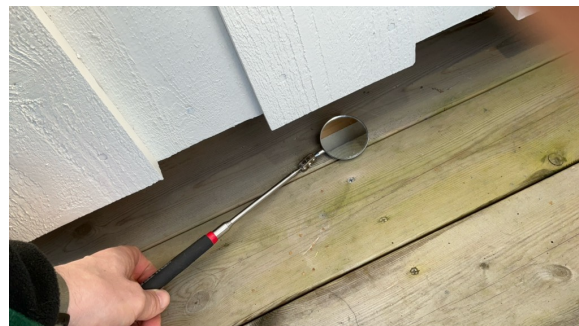
Manglende lufting øker risikoen for fuktskader i konstruksjonen. Det kan utføres lokale tiltak som forlenger brukstiden av ytterveggen/kledningen, dette må vurderes opp mot ønsket tilstand og hvilken langsiktige planer man har for boligen.

Vegg mot nord-vest:  
Kledning er ikke luftet som anbefalt.

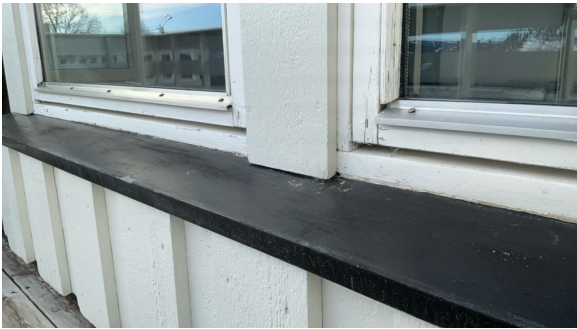
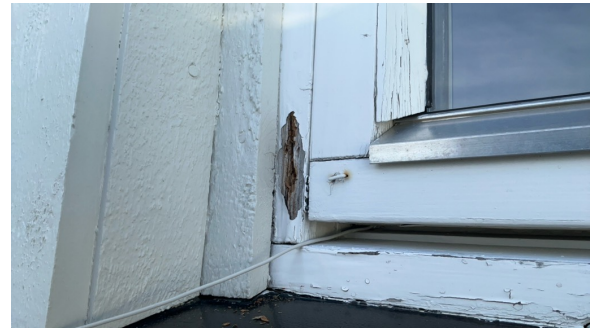
- Det er påvist at enkelte vinduer er vanskelig å åpne/lukke.
- Det er påvist tegn på innvendig kondensering av enkelte vindusglass.
- Det er påvist vinduer med fukt/råteskader.
- Karmene i vinduer er slitte og det er sprekker i trevirket.

Eldre vinduer bærer preg av slitasje og har behov for Råteskader på vinduskarm. Forholdet gis tilstandsgrad 3. utskiftning/vedlikehold.

- Det må påregnes noe vedlikehold og at enkelte vinduer må skiftes ut.
- Vinduer med råteskader må erstattes med nye.

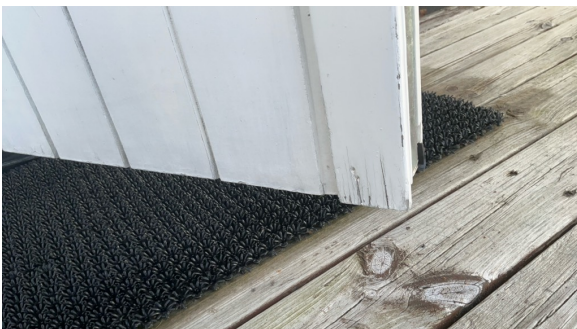
- Karmene i dører er værslitte utvendig og det er sprekker i treverket.

Værslitt verandadør registrert.

Behov for vedlikehold og utbedring. Konsekvensen av påviste avvik er for eksempel redusert brukstid, fuktskader og høyere energitap på bygningen.

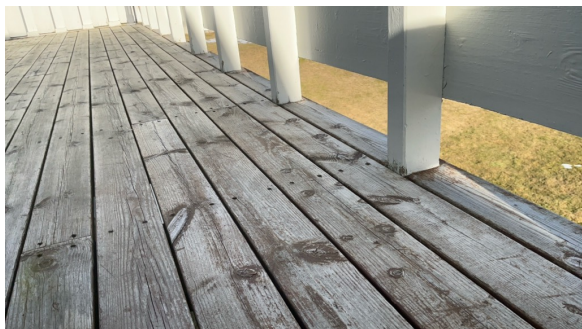
Behov for vedlikehold.

Manglende vedlikehold kan føre til økte reparasjonskostnader og redusert levetid på konstruksjonene.

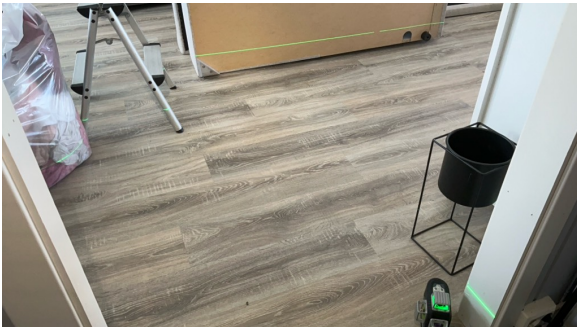
- Målt høydeforskjell på over 20 mm innenfor en lengde på 2 meter. Tilstandsgrad 3 gis med bakgrunn i standardens krav til godkjente måleavvik.
- Målt høydeforskjell på over 30 mm gjennom hele rommet. Tilstandsgrad 3 gis med bakgrunn i standardens krav til godkjente måleavvik.

Årsakene til avviket er ikke avdekket på grunn av begrensninger i denne rapportens undersøkelsesomfang. Dette krever ytterligere undersøkelser for å fastslå. Konsekvensene av avviket kan eksempelvis være fuktskader og redusert brukstid. Det er ikke observert avvik som tilsier at man må påregne umiddelbare tiltak, men ettersom deler av konstruksjonen er lukket anbefaler jeg ytterligere undersøkelser. Setninger og bevegelser i grunnen kan gi oppsprekking i grunnmur og i andre konstruksjoner i bygningen. Skjevheter i gulv, problemer med dører/vinduer, brudd på ledninger etc. kan også være en konsekvens, dette må hensyntas ved tiltak på bygningen. Jeg anbefaler ytterligere undersøkelser for å avdekke årsaken, kartlegge eventuelle skader og utbedringer. Manglende tiltak eller undersøkelser øker risikoen for utvikling av skader.

Totalt helningsavvik på ca. 35 mm i stueområdet.

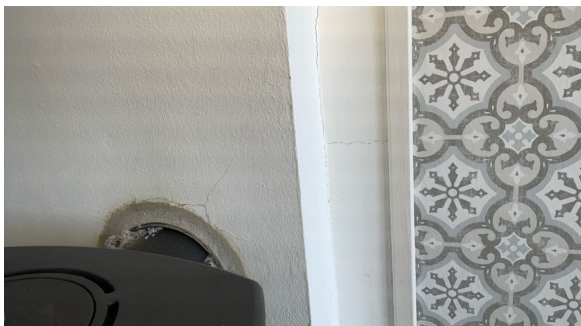
Riss i pipe, sprekker mellom pipe og betongvegg.

Jeg anbefaler kontroll utført av fagkyndig, jeg er ikke fagperson på dette området. Det er mange krav og anbefalinger til skorsteiner og ildsteder. Avviket kan påvirke brannsikkerheten i bygningen.

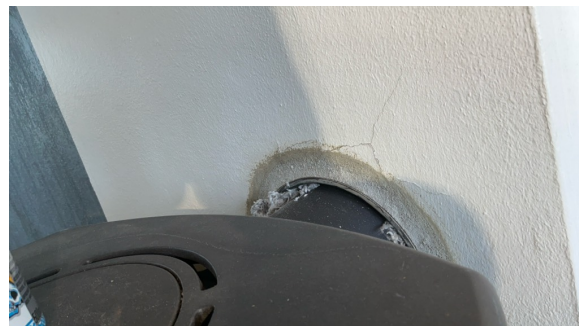
Utett rørgjennomføring i pipe. Selger opplyser at dette skal utbedres i etterkant av befaringen.

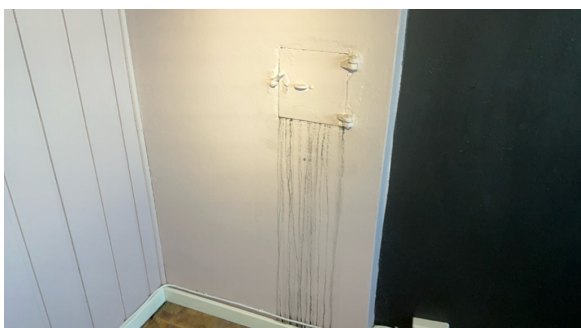
Rennemerker under sotluke.

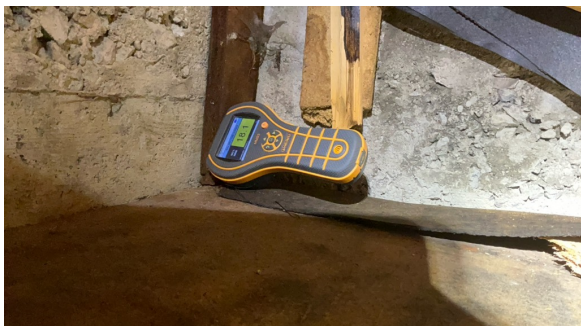
Fuktmåling i trefiberplate mot grunnmur viste forhøyde verdier sammenliknet med andre referansepunkter. Dette må kun sees på som en indikasjon siden fuktmåling i trefiberplater kan gi ukorrekt resultat.

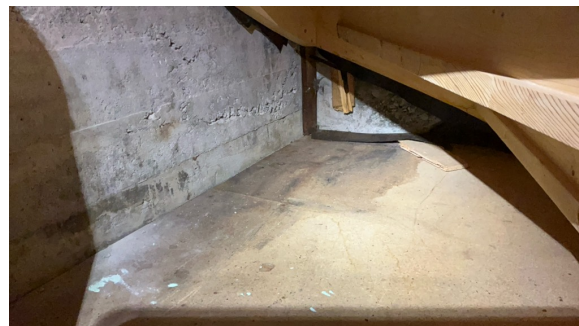
Fuktskade under trapp i forbindelse med tidligere regnvær ifølge selger.

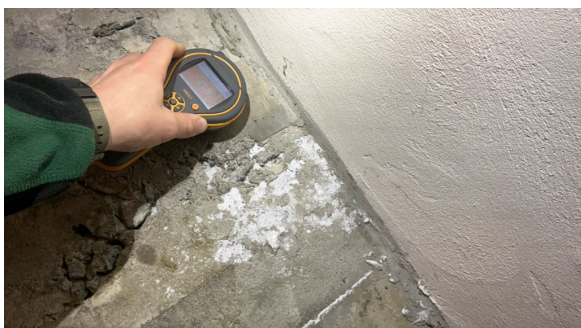
Saltutslag på grunnmur. Fuktsøk viste forhøyde verdier.

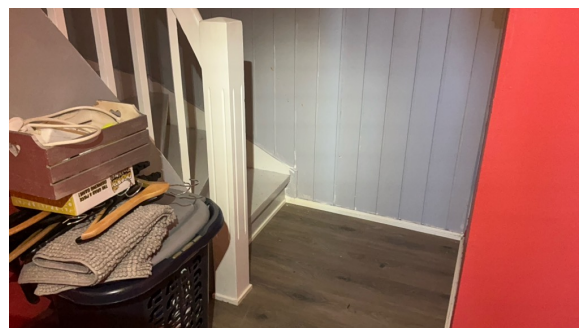
Mur er åpen under trapp, vegg er kun påforet mot gulv i dette området på bildet. Muren er åpen for inspeksjon på begge sider, inntilliggende bod og under trapp. Fuktmåling med hammerelektrode i dette området viste tørre verdier.

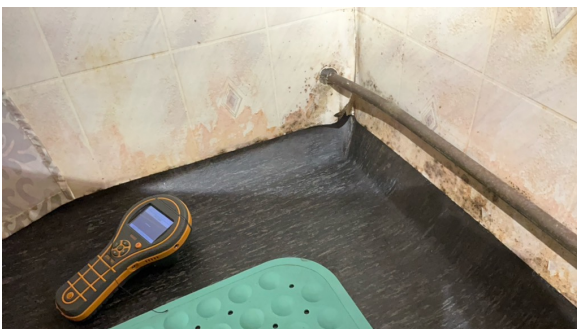
Synlig mugg på overflater. Løst og utett belegg på gulv og vegg. Våtrommet er utett og det er påvist fuktskader.

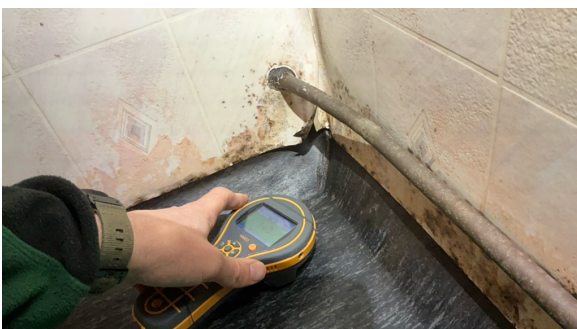
Enkle fuktsøk viste normale verdier. Det er sannsynligvis lenge siden dusj er brukt. Jeg anbefaler ytterligere undersøkelser inni konstruksjonen for å avdekke eventuell skadeomfang og utbedringer.

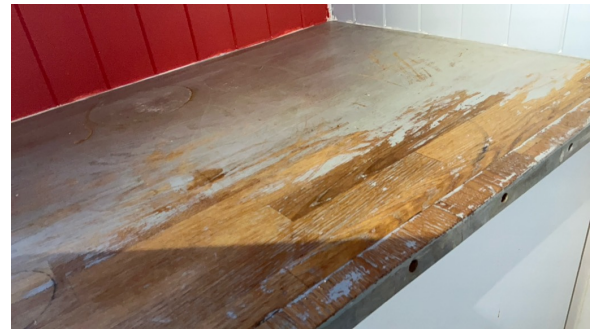
Slitt og ufagmessig overflatebehandling.

Bygningsdelen fungerer med dette avviket, men for å lukke avviket må det gjøres tiltak.

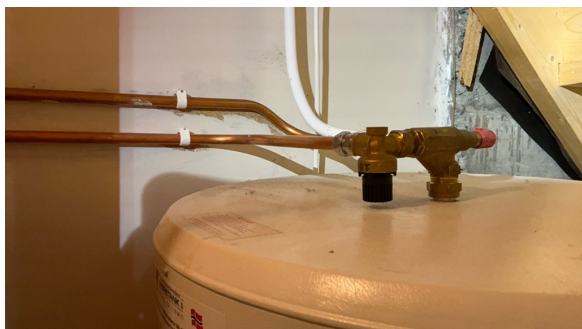
Avløp fra sikkerhetsventil går rett i avløp. Dette gjør at det er vanskelig å oppdage eventuelle lekkasjer.

- Det bør etableres tilfredsstillende avrenning eller lekkasjesikring ved varmtvannstank.

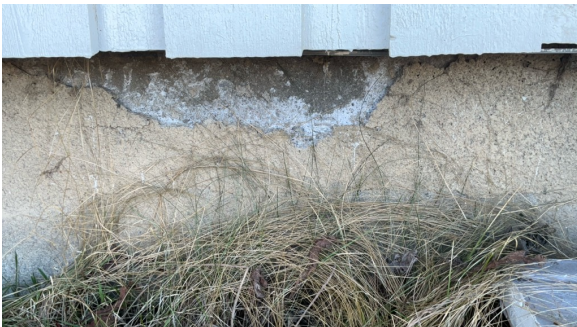
Avskalling på grunnmur.

Avskalling bør utbedres.

Bygningsdelen bør undersøkes ytterligere for å avdekke eventuelle skjulte skader/feil og om fundamenteringen er årsak til påviste skjevheter. Se også "krypkjeller" og "etasjeskiller" i rapporten for helhetlig vurdering.

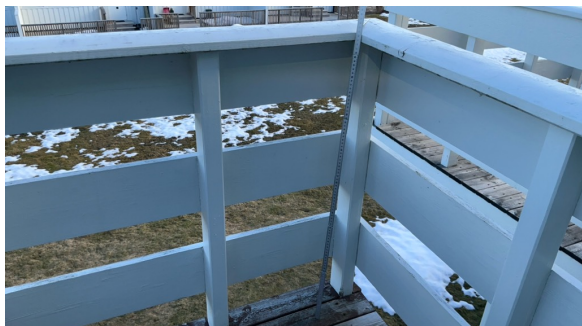
Konsekvensen for nevnte avvik kan være fallulykker, tiltak for å bedre sikkerheten anbefales.

Rekkverk på veranda er for lavt sammenlignet med dagens krav.

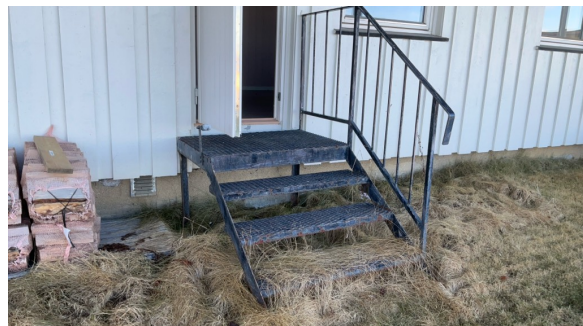
Manglende rekkverk i metalltrapp.
