Tilstandsrapport

Selveierleilighet

Rathkes gate 17B
0558 OSLO
Gnr./Bnr.: 228/285
Oslo kommune

Rapportdato: 15.04.2026
Befaringsdato: 24.03.2026
Referansenummer: 15080490

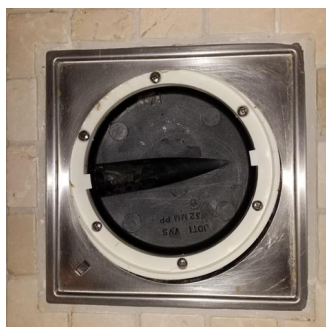
Vanntett sjikt / membran i gulv og vegger - Hjelpesluk i dusjsone.

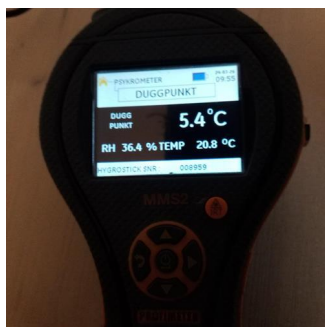
Utført kontroll i tilliggende konstruksjon - IMG_20260324_100157
