# Egenerklæring

Trømnnesvegen 68, 2340 LØTEN

# Tilstandsrapport

## ENEBOLIG

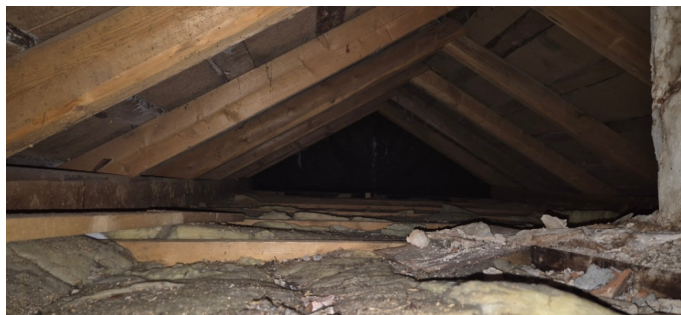
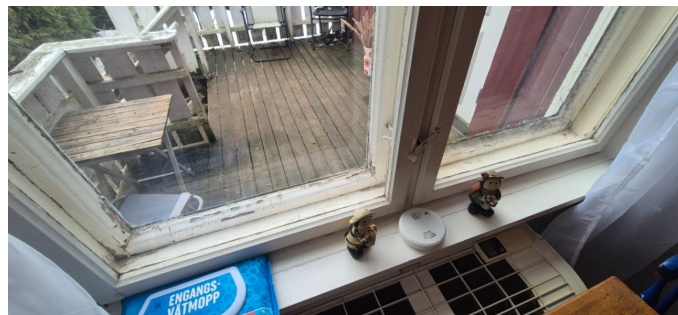
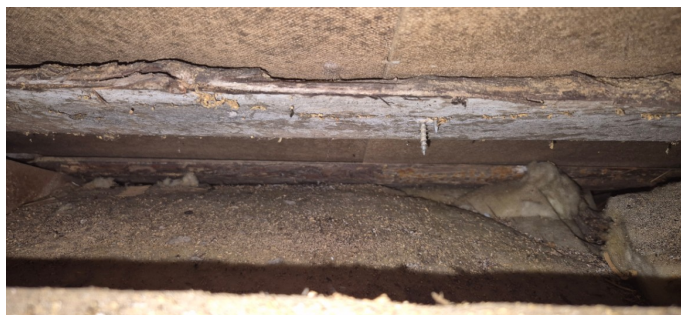
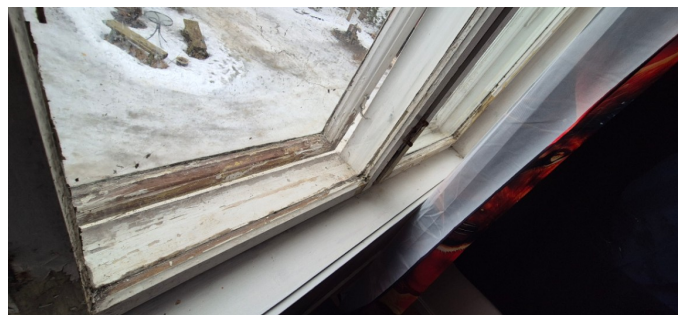
## ! TG 3 Vinduer

- Det er påvist at enkelte vinduer er vanskelig å åpne/lukke.
- Det er påvist noen glassruter som er punktert eller sprukne.
- Det er påvist tegn på innvendig kondensering av enkelte vindusglass.
- Det er påvist vinduer med fukt/råteskader.
- Karmene i vinduer er slitte og det er sprekker i trevirket.

De eldste vinduene mye fuktskader og manglende vedlikehold. Enkelte ruter med sprekker.

Enkelte vinduer med isolerglass har fuktskader.

De eldste vinduene er modne for utskifting.

**Kostnadsestimat: 20 000 - 100 000**

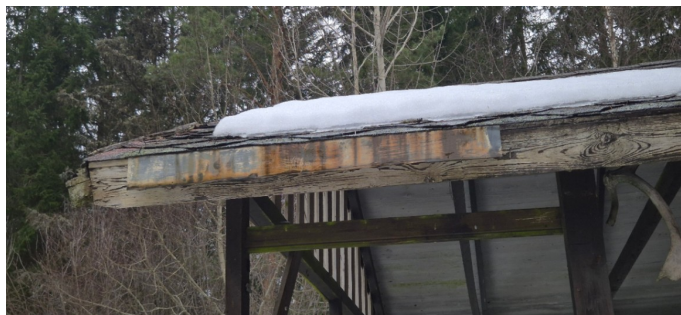
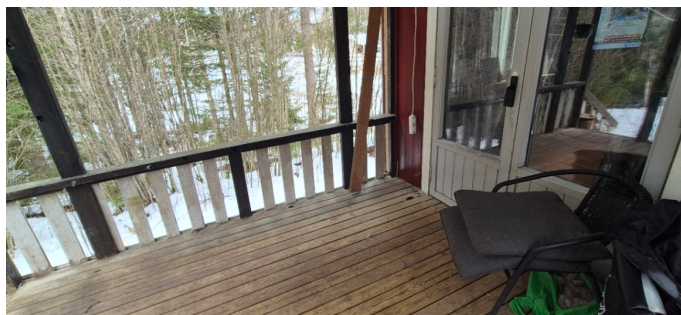
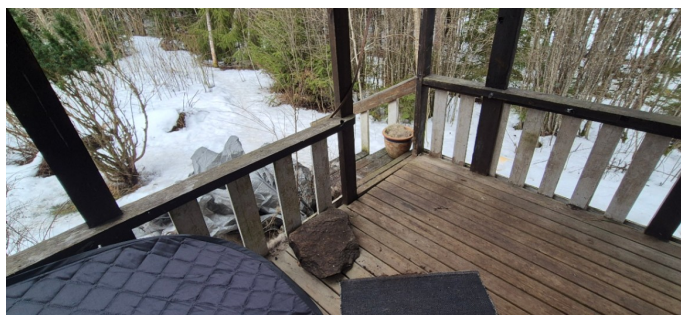
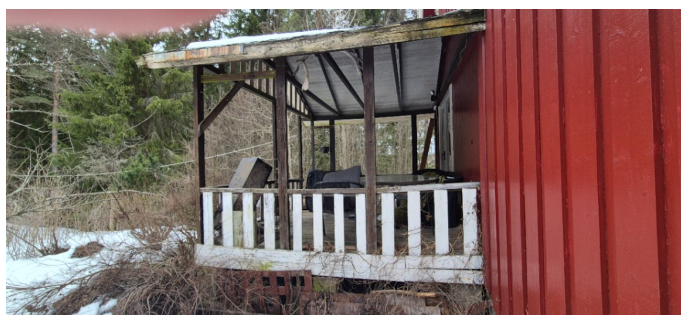
## TG 2 Balkonger, terrasser og rom under balkonger - 1

- Det må foretas tiltak for å lukke avviket.

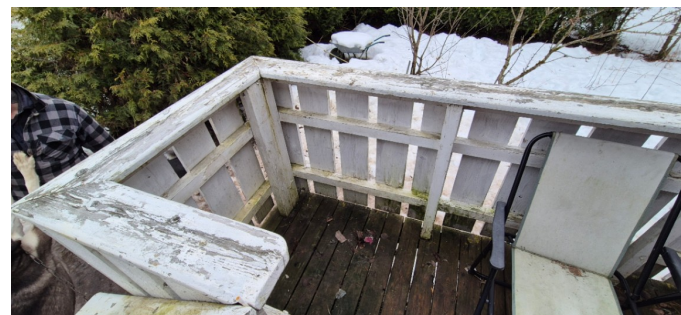
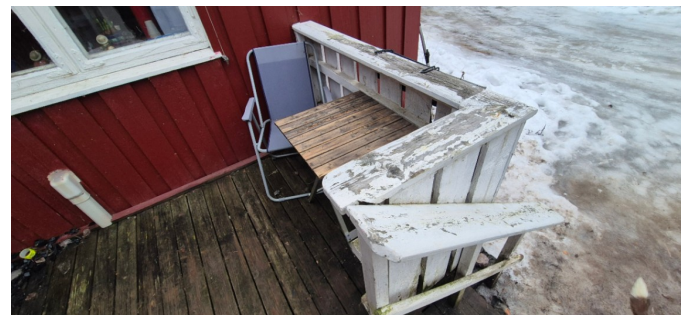
## TG 2 Utvendige trapper

- Det er avvik:  
Generelt slitte overflater

- Tiltak:  
Behov for vedlikehold

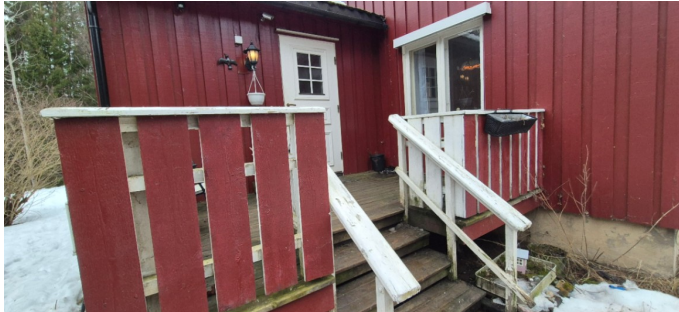
### ! TG 2 Overflater

- Overflater har en del slitasjegrad utover det en kan forvente.
- Det er avvik:

- Overflater må utbedres eller skiftes.
- Tiltak:

Åpning/vegg bør tettet mot kott.

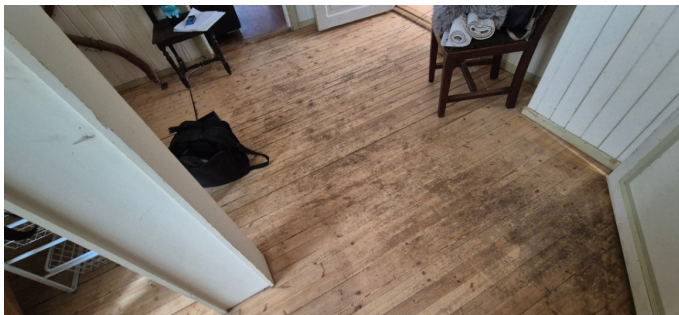
### ! TG 3 Etasjeskille/gulv mot grunn

- Det er målt høydeforskjell på mellom 15-30 mm gjennom hele rommet. Tilstandsgrad 2 gis med bakgrunn i standardens krav til godkjente måleavvik.
- Målt høydeforskjell på over 30 mm gjennom hele rommet. Tilstandsgrad 3 gis med bakgrunn i standardens krav til godkjente måleavvik.

- Det anbefales å montere ildfast plate under luker på pipe.

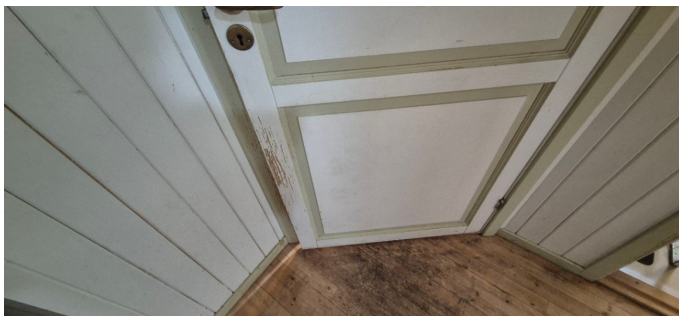
Slitasje på dør

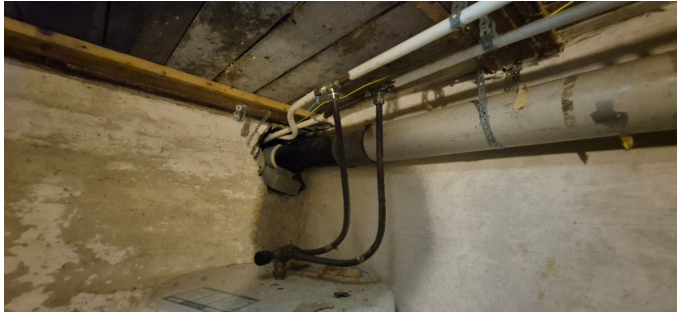
## TG 2 Avløpsrør

- Mer enn halvparten av forventet brukstid er passert på innvendige avløpsledninger.
- Det er avvik:

- Eldre avløpsrør har blant annet større sannsynlighet for lekkasjer, noe som kan føre til omfattende og kostbare vannskader i boliger.

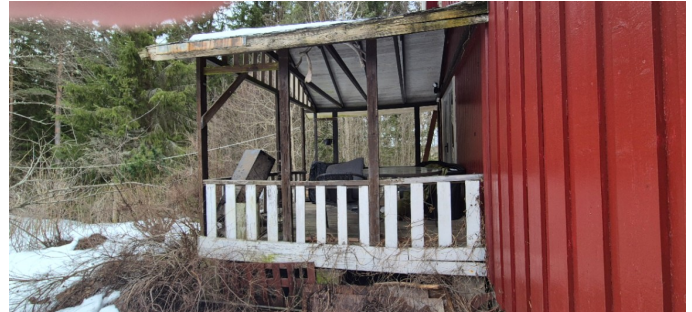
Lavt rekkverk med for store åpninger på veranda

- Det er ikke krav om utbedring av rekkverkshøyder på utvendige trapper opp til dagens krav.
- Det er ikke krav om utbedring av åpninger i rekkverk til dagens forskriftskrav.
- Rekkverk på innvendig trapp må monteres for å lukke avviket.
- Det bør gjennomføres radonmålinger.
- Rekkverket på utvendige trapper er såpass lavt at det på grunn av sikkerhetsmessige forhold anbefales økning av høyde.
- Det er ikke krav om utbedring av rekkverkshøyde opp til dagens forskriftskrav.

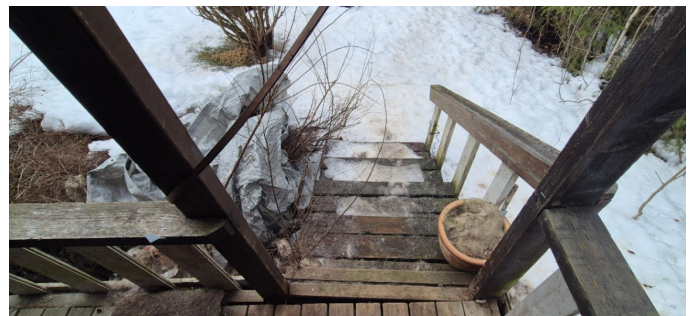
Trapp med mangelfullt rekkverk.
