Slagnesvegen 137

Tilstandsrapport

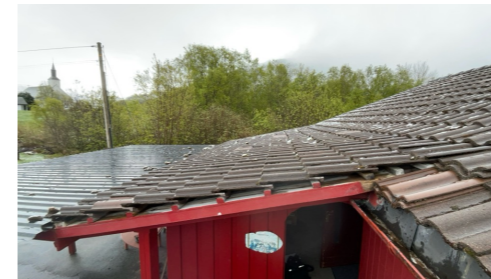
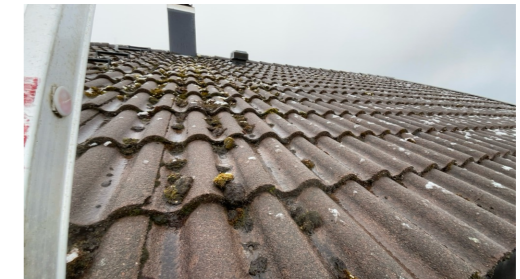
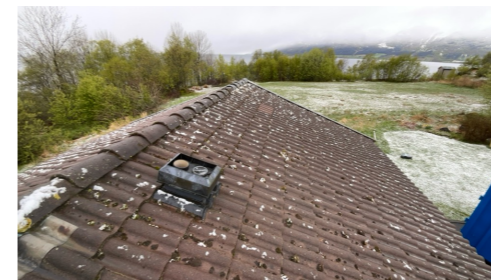
Nedløp og beslag

- Det er påvist avvik i beslagløsninger.

Det er registrert utettheter i blybeslag til pipe.
Det er registrert korrosjon og løst plastbelegg på pipeledning.

- Avvik i beslagløsninger må utbedres.

Blybeslaget må skiftes ut for å hindre vanninntrenging og påfølgende fuktskader i takkonstruksjonen.

Rust på tynnplater bør behandles, eller pipeledningen bør skiftes ut, for å forhindre videre korrosjon og redusert levetid på materialene.

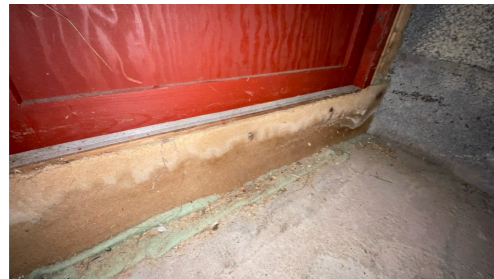
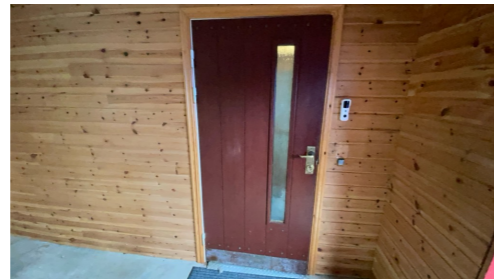
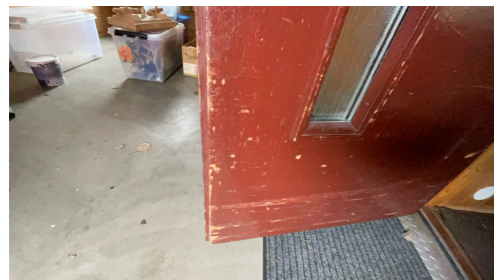
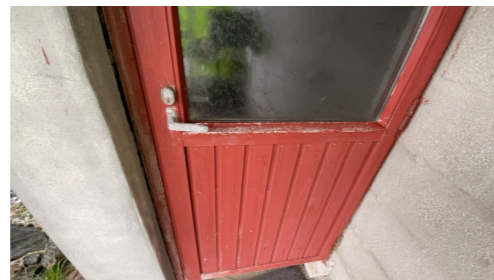
- Det er påvist avvik rundt innsettingsdetaljer.
- Det er påvist dører som er vanskelig å åpne eller lukke.
- Det er påvist tegn på innvendig kondensering av enkelte glass.
- Det er påvist utetthet/åpning mellom dørblad og dørkarm. Dvs. at kald trekk kan oppstå.
- Karmene i dører er værslitte utvendig og det er sprekker i trevirket.

Kjellerdøren lar seg ikke lukke, da vrideren er ødelagt og døren ikke er korrekt montert. Hovedytterdøren har flere hakk og småskader som går utover normal slitasje.

Kjellerdør og hovedytterdør bør skiftes ut for å sikre tilfredsstillende funksjon og tetthet. Manglende utbedring kan føre til varmetap, økt risiko for fuktskader, samt redusert sikkerhet og komfort i boligen.

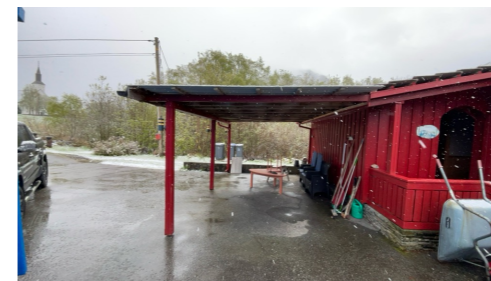
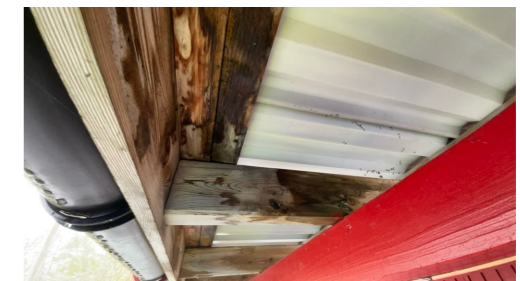
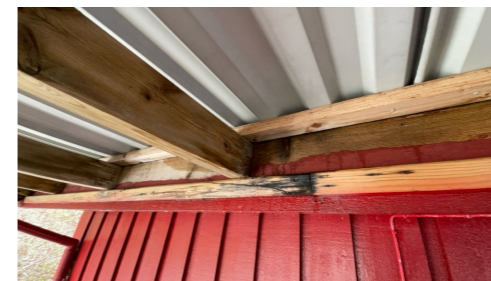
! TG 2 Andre utvendige forhold

Utvendig takoverbygg, oppført med sperrer av 48x98, og tekking av bølgeblekkplater.

Det er registrert lekkasje i overgangen til vindfanget.

Lekkasje i overgangen til vindfanget bør utbedres for å unngå fuktskader på konstruksjonen.

Takkonstruksjonens dimensjonering og spennvidde bør vurderes nærmere for å sikre tilstrekkelig bæreevne og forhindre risiko for konstruksjonssvikt.

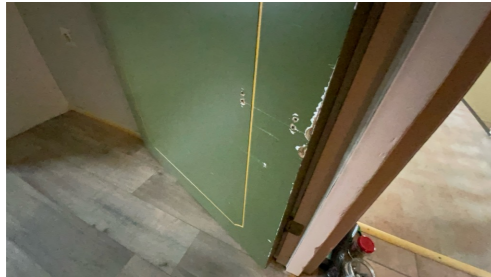
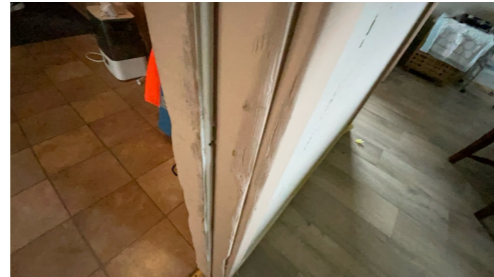
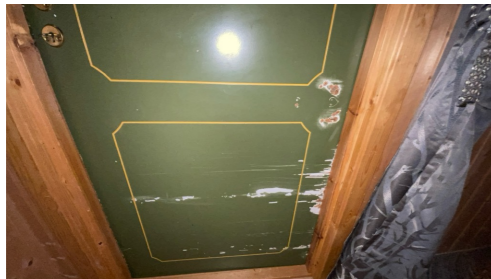
Dør til soverom og uinnredet kjellerrom har skader utover normal slitasje. Dør til bod tar i karm.

Lokal utbedring eller utskifting av dører med skader utover normal slitasje bør påregnes for å sikre funksjon og forhindre ytterligere forringelse.

Dør til bod bør justeres for å unngå økt slitasje og sikre normal bruk. Manglende utbedring kan føre til at dørene blir vanskeligere å bruke og at skadene forverres over tid.

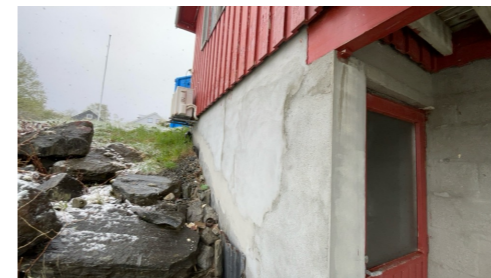
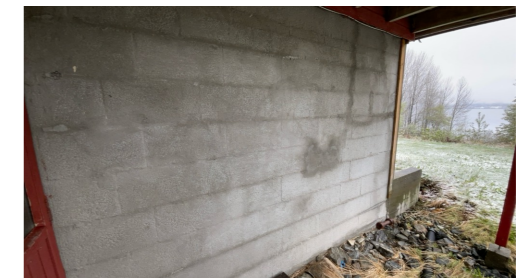
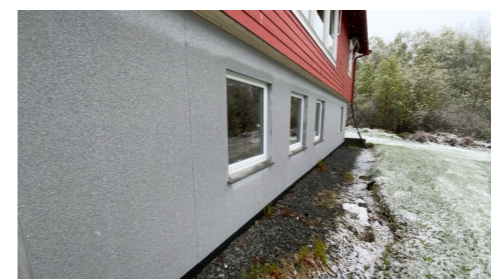
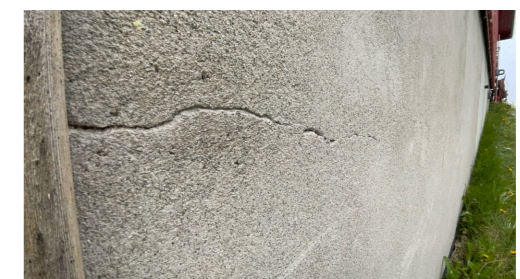
TG 2 Grunnmur og fundamenter

Grunnmuren har sprekkeformasjoner.

Det er registrert en sprekke/riss i pussjiktet ved sørlig hjørne, ukjent om denne er gjennomgående.

Sprekk/riss bør tettes for å unngå fuktinntrenging og påfølgende frostsprenging, som kan føre til løs puss og ytterligere skader på grunnmuren.
