# Tilstandsrapport

Tomannsbolig

Leitebakken 7, 8200 FAUSKE

# gnr. 103, bnr. 811, snr. 1

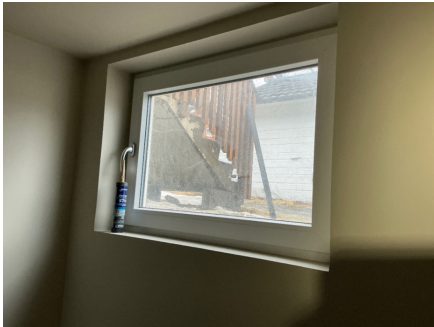
- Det er påvist tegn på innvendig kondensering av enkelte vindusglass.
- Karmene i vinduer er slitte og det er sprekker i trevirket.

- Det må påregnes noe vedlikehold og at enkelte vinduer må skiftes ut.

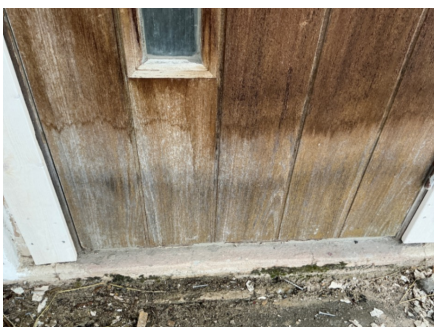
- Karmene i dører er værslitte utvendig og det er sprekker i trevirket.

- Det må påregnes noe vedlikehold og at enkelte dører må skiftes ut.

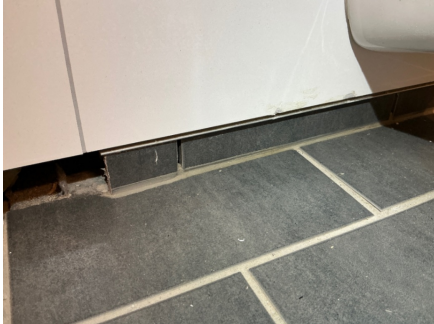
Plater mangler fuge

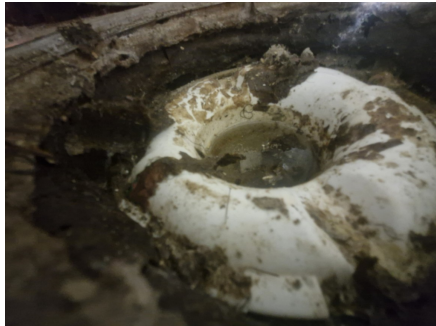
- Det er påvist riss/sprekker i utstyr på våtrommet.

Riss i servant.

- Riss er vanligvis overfladiske skader i servantens overflate eller glasur. Konsekvensene av riss er hovedsakelig kosmetiske.

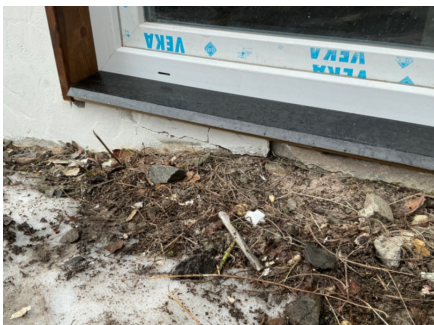
- Grunnmuren har sprekkdannelser.

- Lokal utbedring må utføres.
