| Seksjoneringskart | TILTAKSHAVER: | Marianne Fidjeland og Geir Andersen | | | TILTAKSART: | | | Tomannsbolig | | MÅL: | 1 : 200 |
| | Adresse: | Vestre Hals 37 og 39, 1397 Nesøya | | | | | | | | | |

Befaringsdato: 03.06.2026

Rapportdato: 25.06.2026

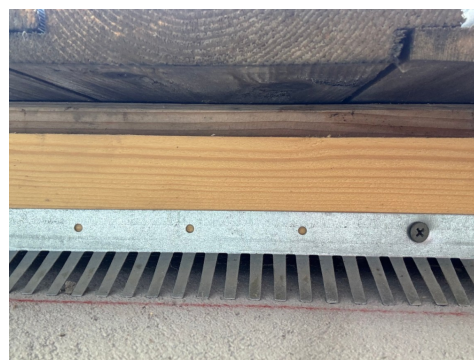
Musesperre bak panel.

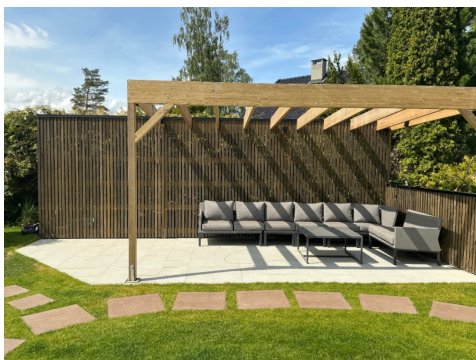
Terrasse

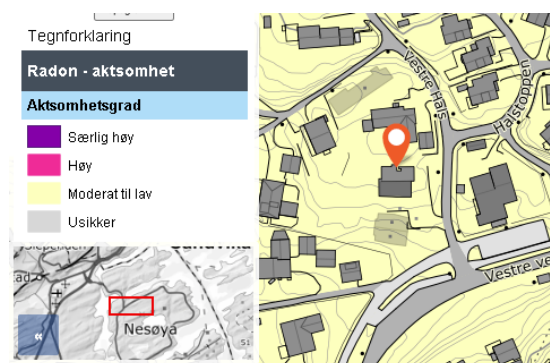
Det finnes fire aktsomhetsgrader: Usikker, moderat til lav, høy og særlig høy. I følge radonkart over dette området er området vurdert med moderat til lav aktsomhetsgrad. (<http://geo.ngu.no/kart/radon/>).

Skjermdump radonkart.

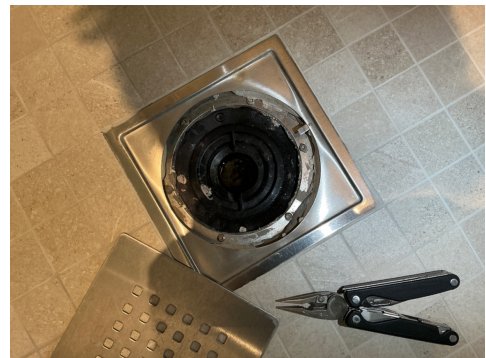
Våtrommet har sluk med klemring.

Sluk.

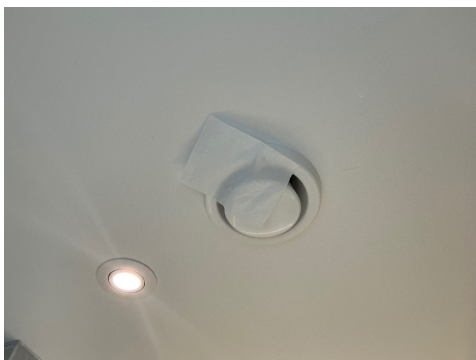
Test av avtrekk. Papiret henger.

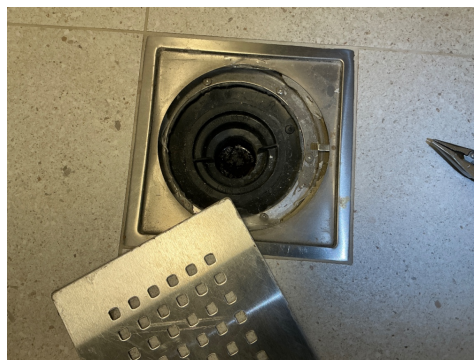
Sluk med klemring og synlig membranmansjett.

Sluk.

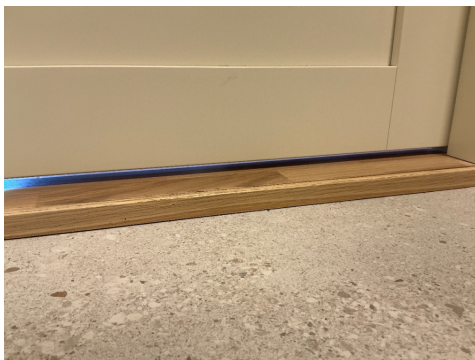
Våtrommet har balansert ventilasjon.

Overstrømming under døren for tilluft.

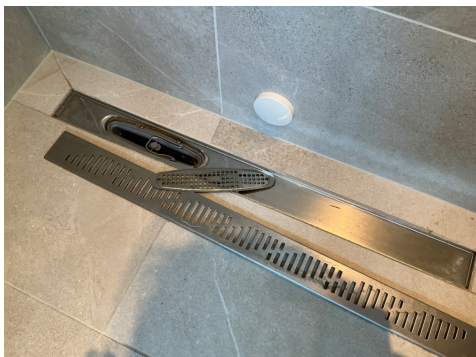
Slukrenne.

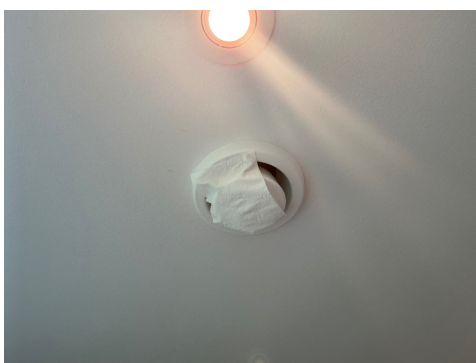
Våtrommet har balansert ventilasjon.

Test av avtrekk. Papiret henger.

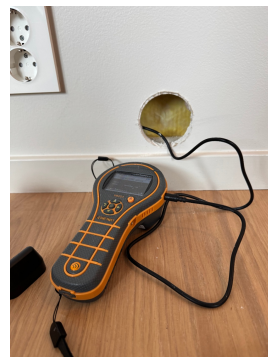
Det er utført hulltaking bak dusjen i tilstøtende soverom. Det er isolasjon i veggen. Isolasjon begrenser innsyn. Det er utført fuktmåling, sett og lukket etter fukt/misfarging. Fuktmåling er utført med pigger og Protimeter MMS 3 i bunnsvill. Det er ikke avdekket misfarging eller merkbar fukt.

Fuktmåling i hulrom i veggen bak dusjen.

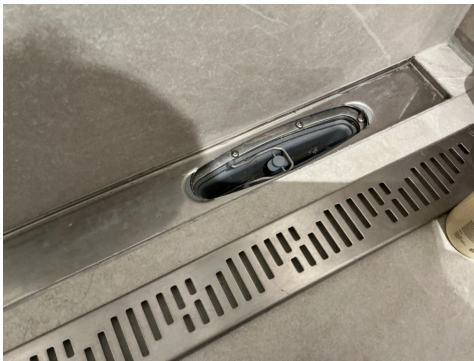
Slukrenne i dusjen.

Slukrenne i dusjen

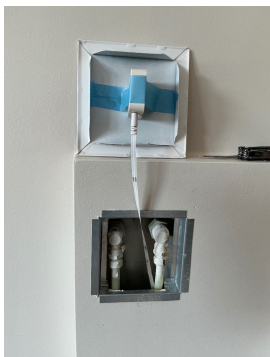
Til utekran. Lekkasjesensor montert.

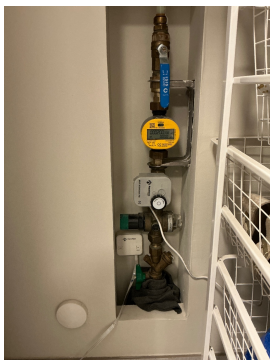
Inntak med stoppekran på vaskerom.

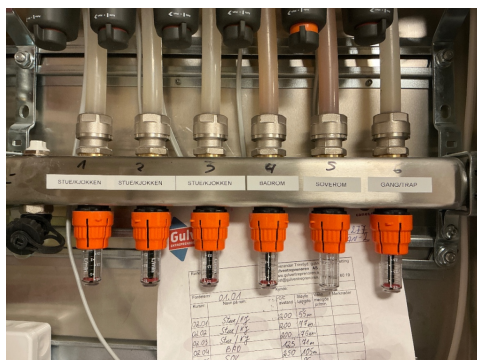
Merkede kurser til den vannbårne gulvvarmen.

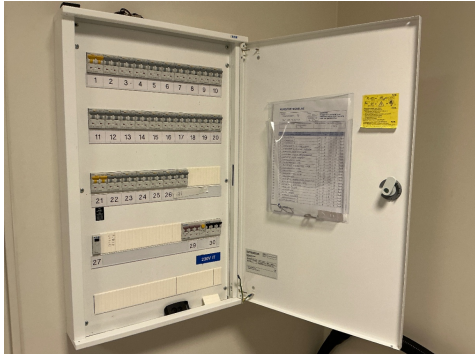
Sikringsskap.

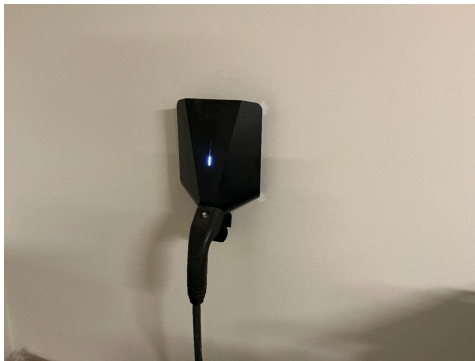
Elbillader i garasjen.
