Tilstandsrapport for bolig

Veldrekausen 24, Larvik

| Eiendom | Bygning | Byggeår | BRA | BRA-i | BRA-e |
|---|--|---|---|---|---|
| Veldrekausen 24 3267 Larvik Gnr: 4063 Bnr: 15 LARVIK | Enebolig | 1927 | 272 m ² | 239 m ² | 33 m ² |
| Rapportansvarlig | Schau Takst AS v/ Einar Schau - takst@schau.no | | | | |

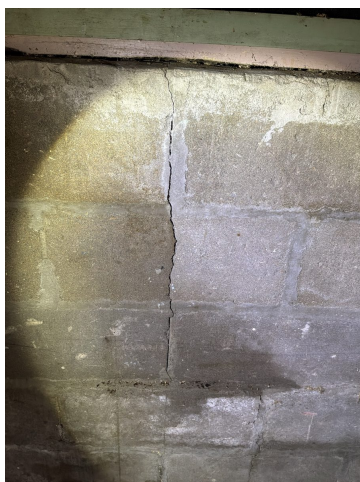
Foto 1

Grunnmur av betongblokker fra byggeår med kjellerrom. Drenering og fuktsikring fra byggeår uten dokumentert utbedring.

Årsak til forhøyet TG: Drenering fra byggeår med utgått levetid. Kalkutfelling langs sprekken indikerer at vann trenger gjennom grunnmuren.

Konsekvens: Dreneringen kan svikte og gi fuktskader på grunnmur og kjeller.

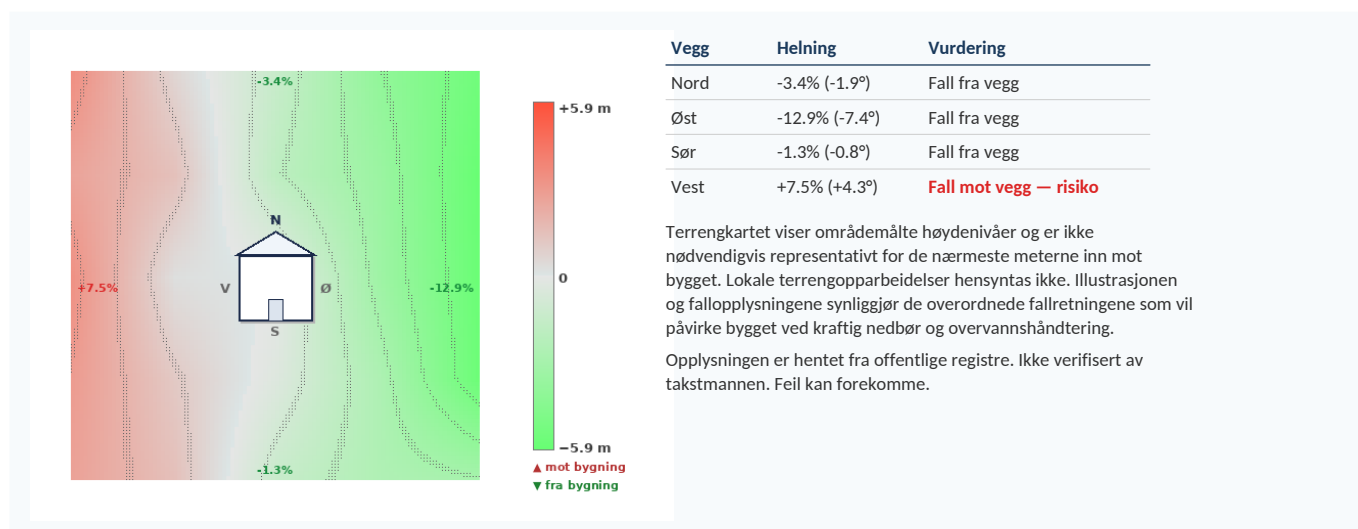
Årsak til forhøyet TG: Feil terrengfall er den vanligste årsaken til fuktproblemer i rom under terreng og krypkjeller.

Konsekvens: Vann kan samle seg mot grunnmuren og gi fuktskader i tilstøtende konstruksjoner.

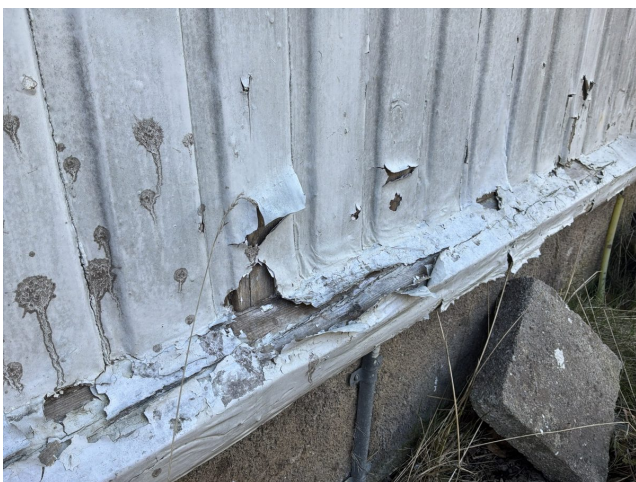
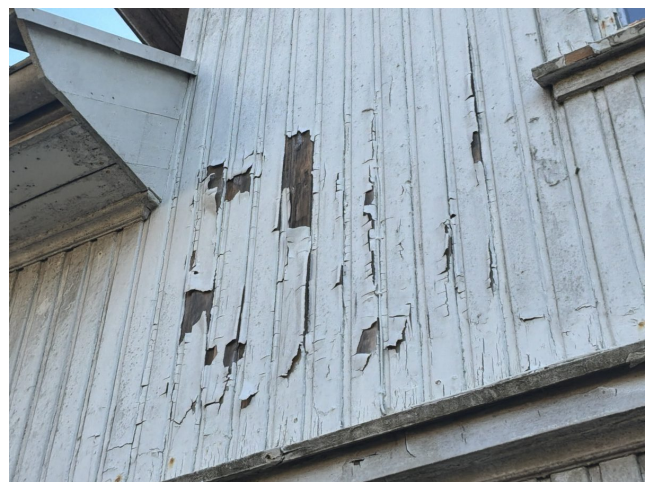
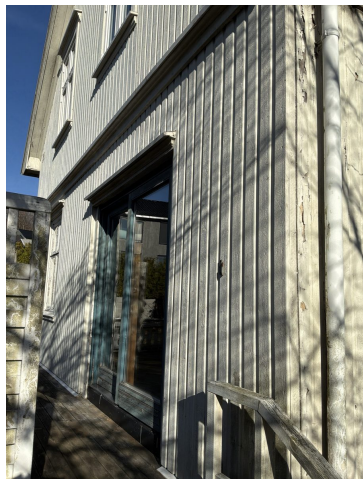
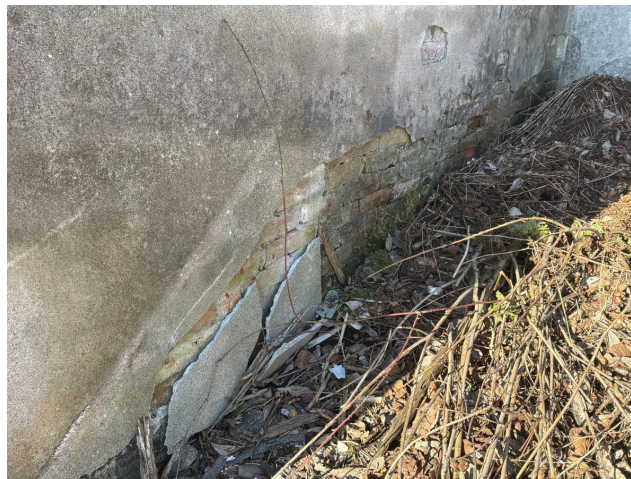
Ytterveggkonstruksjoner forventes utifra alder å være en kombinasjon av reisverkskonstruksjon og stenderverk. Bakvegg i utebod ved tidligere sidebygg er av pusset teglstein. Bom i puss, avflassing eller gjennomgående sprekker registreres i fasade.

Årsak til forhøyet TG: Sprekkdannelse i teglsteinsvegg. Avflasset puss. Treveggenes kjernekonstruksjon lar seg i liten grad vurdere, men fra bod 2.etg, der hvor veggen er åpen, registreres synlig angrep fra trespisende insekter.

Årsak til forhøyet TG: Råte i kledning skyldes langvarig fuktbelastning — typisk der overflatebehandling har sviktet eller der terreng holder kledningen fuktig. Kledningen har jevnt over vesentlig slitasje.

Konsekvens: Skadet kledning bør byttes.

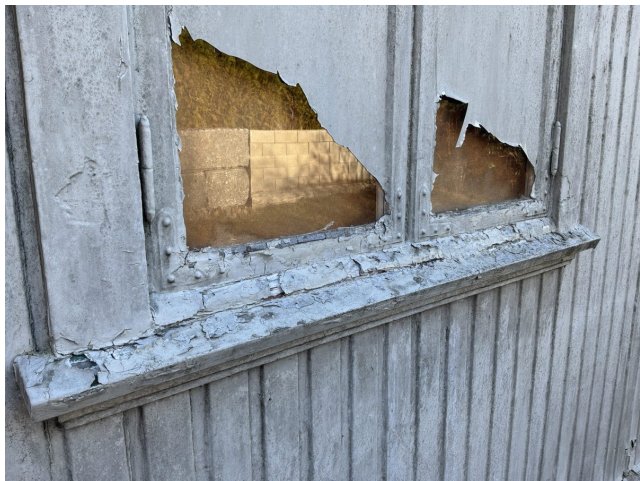
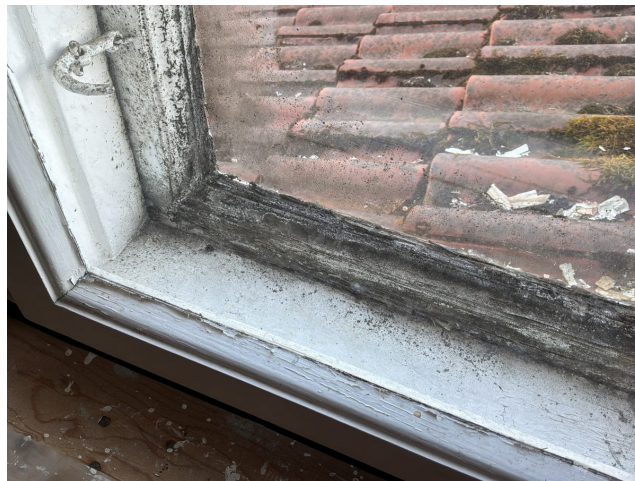
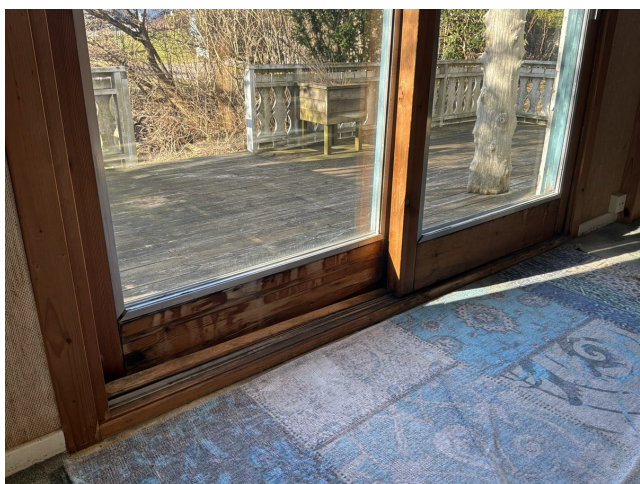
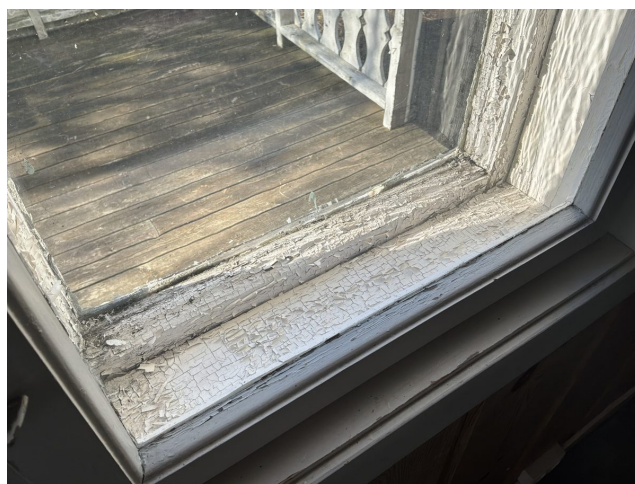
Fuktskjolder og mørkfarging registreres i vinduskarm innvendig. Knuste glassfelt og kraftig avflassing med eksponert tre på eldre vinduer. To vinduer fra byggeår i 2.etg fremstår i tilfredsstillende stand.

Årsak til forhøyet TG: Levetiden er utgått. Langvarig fuktpåvirkning og manglende vedlikehold har gitt råteutvikling i karm og bunnfelt.

Konsekvens: Råteskaden gir åpninger for vanninntrengning i veggkonstruksjonen.

Terrasseskyvedør med isolerglass har høy slitasje, fuktskjolder og delaminering i bunnfelt.

Årsak til forhøyet TG: Levetiden er utgått. Langvarig fuktpåvirkning i bunnfelt har gitt delaminering og råteutvikling.

Eldre trevindu med knuste glassfelt og kraftig avflassing med oppsprekking av maling på bunnlist og karm — treet er eksponert. Andre vinduer har betydelig utvendig slitasje.

Konsekvens: Eksponert tre og knuste glassfelt gir direkte risiko for vanninntrengning i veggkonstruksjonen.

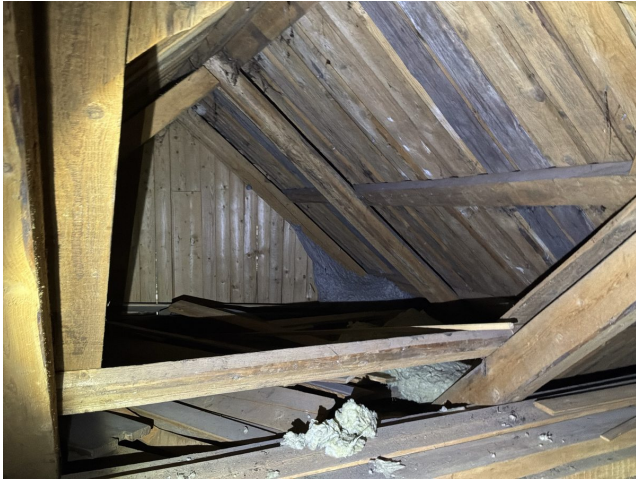
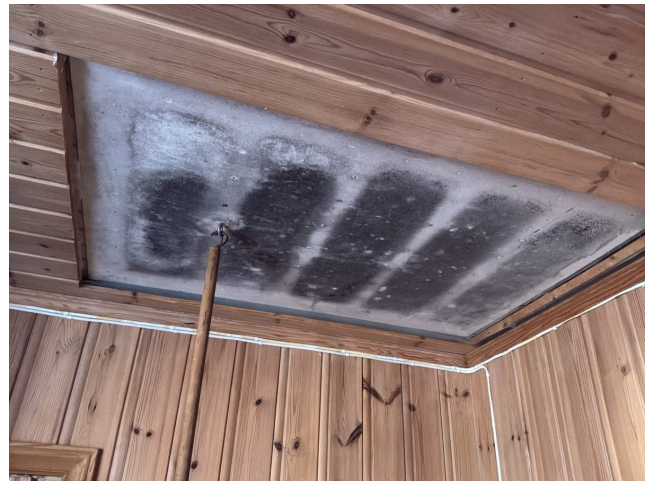
Synlig svortesopp er forenlig med vedvarende kondensasjon i kald sone. Loftet har ikke funksjonell ventilering som motvirker fuktopphopning.

Årsak til forhøyet TG: Utilstrekkelig lufting av kald sone kombinert med fuktig inneluft som trenger opp.

Konsekvens: Forhøyet risiko for ytterligere mugg- og råteskader i konstruksjonen.

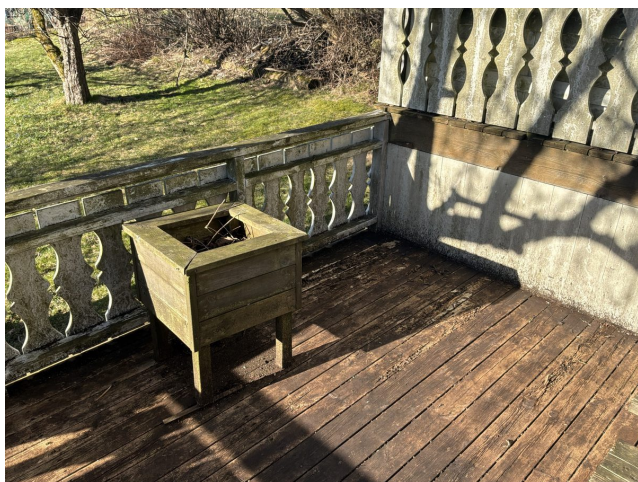
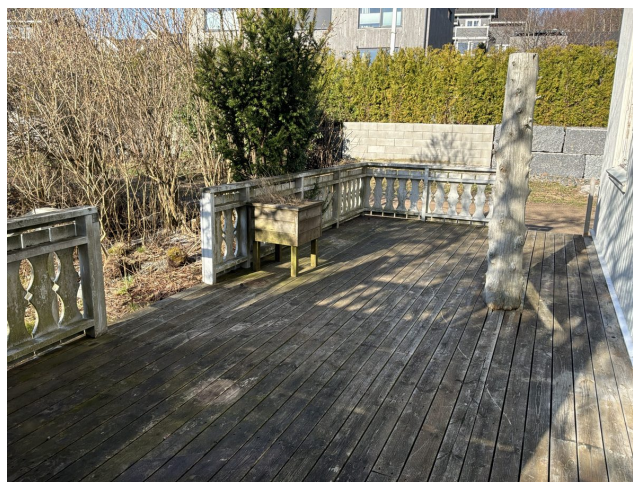
Årsak til forhøyet TG: Trekonstruksjon fra byggeår har overskredet forventet levetid. Begrenset inspeksjonsgrunnlag.

Konsekvens: Kan medføre skjulte råteskader i bjelkelag med svekkelse av bæreevne over tid.

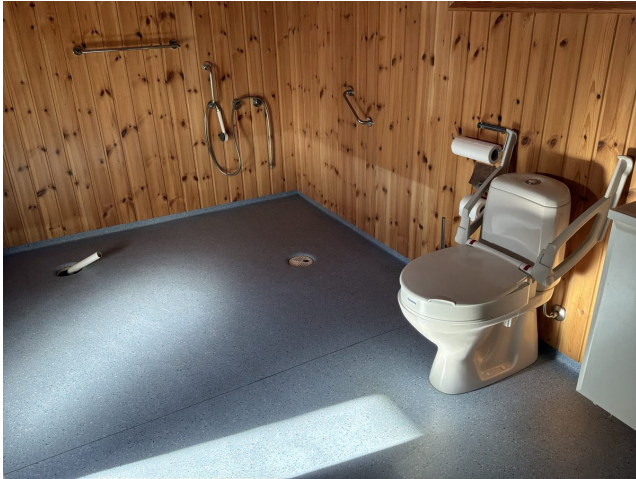
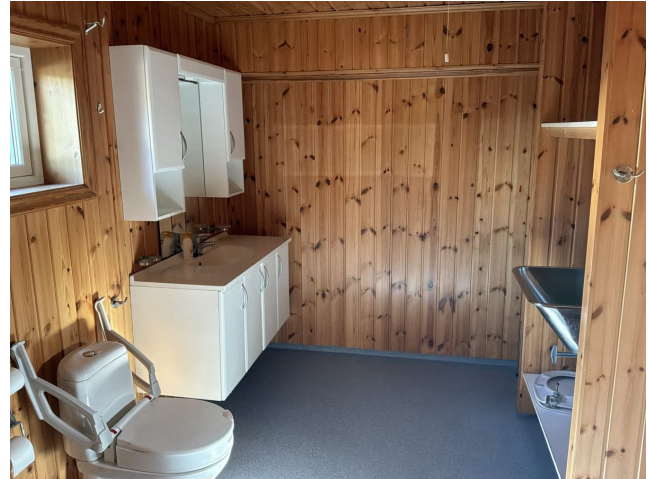
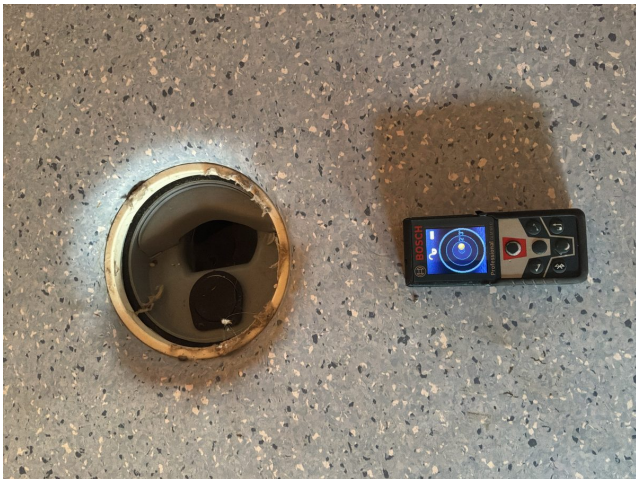
| Vegger og himling TG 2 | <p>Vegger og himling av trepanel, inkludert i dusjsone. Trepanel er ikke fuktbestandig materiale i våtsone. Overraskende lite fuktskjolder registrert på vegger tross åpen dusjbruk. Selger opplyser at det fram til nylig har vært benyttet dusjkabinett i rommet.</p> <p>Årsak til forhøyet TG: Trepanel benyttet som veggkledning i dusjsone — ikke fuktbestandig materiale i bruksvannssone.</p> <p>Konsekvens: Forhøyet risiko for fuktopptak og råteskader i veggkonstruksjonen ved fortsatt dusjbruk. Anbefales å montere dusjkabinett.</p> |
| Gulv TG 2 | <p>Gulv av vinylbelegg med oppkant til vegger. Oppkant mangler ved dørterskel. Fall til sluk ikke tilstrekkelig.</p> <p>Årsak til forhøyet TG: Ikke korrekt anlagt fall retning sluk. Manglende oppkant ved dørterskel.</p> <p>Konsekvens: Lekkasjevann ledes ikke til sluk og kan renne ut av rommet med risiko for fuktskader i tilstøtende konstruksjoner.</p> |
| Sluk, membran og tettesjikt TG 2 | <p>To plastsluk i gulv — vinylbelegg/membran montert under klemring, som er korrekt utførelse. Membran på vegger foreligger ikke. Gulv og sluk har medgått brorparten av forventet levetid.</p> <p>Årsak til forhøyet TG: Plastsluk med alder på omlag 19 år med synlig korrosjon på skruer til klemring. Trepanel i dusjsone uten membranoppkant på vegger.</p> <p>Konsekvens: Svekket tetting mellom membran og sluk gir risiko for lekkasje ned i underliggende konstruksjon.</p> |
| Vann- og avløpsledninger TG 2 | <p>Trykkvannsrør i yttervegg til toalett og servant. Rørføring i yttervegg gir risiko for frostskaade. Blandebatteri i dusjsone er frakoblet. Trykkvannsrør av rør i rør system med synlige fordelingsstokker i kjeller.</p> <p>Årsak til forhøyet TG: Trykkvannsrør plassert i yttervegg uten dokumentert frostsikring.</p> <p>Konsekvens: Risiko for frostskaade på rør i yttervegg med påfølgende vannlekkasje.</p> |
| Ventilasjon TG 2 | <p>Ventilasjon via to ventiler i himling — én tradisjonell ventil og ett 110 mm avløpsrør i nisje for vaskemaskin. Mekanisk avtrekk foreligger ikke.</p> <p>Årsak til forhøyet TG: Manglende mekanisk avtrekk — kun naturlig ventilasjon via ventiler i himling.</p> <p>Konsekvens: Utilstrekkelig luftutskifting gir risiko for fuktopphopning og muggvekst i rommet.</p> |
| Fuktmåling og hulltaking TG 2 | <p>Hulltaking ikke utført. Vegger mot dusjsone er henholdsvis yttervegg og tidligere yttervegg mot hovedhuset — konstruksjonsoppbygging ukjent. Alternativ fuktmåling med piggelektrode i trepanel fra gang viste normale avlesninger. MERK: Ved alternativt overflatefuktsøk er ikke negative fuktavvik avdekket.</p> <p>Årsak til forhøyet TG: Hulltaking ikke utført — potensielle lekkasjer kan ikke bekreftes.</p> <p>Konsekvens: Tilstanden bak veggkledning i dusjsone er ikke verifisert, og skjulte fuktskader kan ikke utelukkes.</p> |

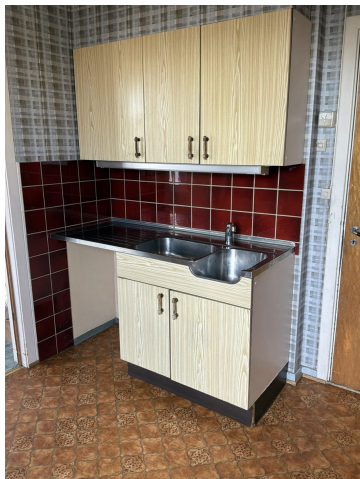
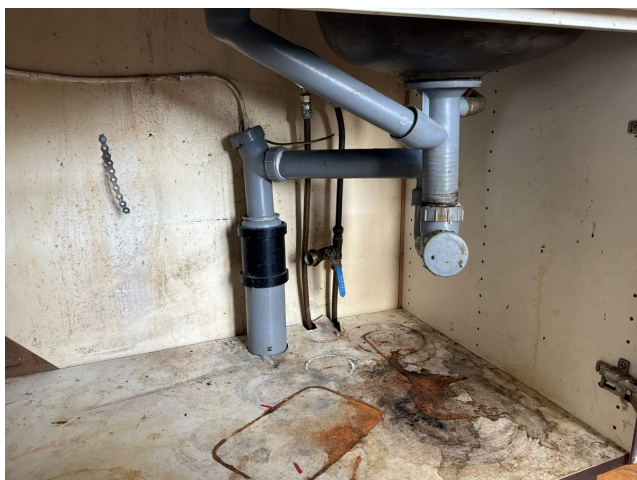
Takessplater i himling over stekeovnsposisjon har omfattende avflassing — overflaten er løsnet over et område. Vegger av tapet uten registrerte fuktskjolder.

Årsak til forhøyet TG: Langvarig eksponering for matos og fukt over stekeovn har overskredet takessplatenes dampmotstand.

Konsekvens: Løsnet overflate kan falle ned. Bakenforliggende konstruksjon kan være påvirket hvis fukt har trengt gjennom.

| Vann-/avløp TG 2 | <p>Tydelige fuktmerker og mørk misfarging på bunn av underskap ved vask. Rustfarget misfarging indikerer gjentatt lekkasje fra avløp eller vannlås. Vannstopper er ikke montert.</p> <p>Årsak til forhøyet TG: Lekkasje fra avløpsopplegg med slitte gummikoblinger over tid.</p> <p>Konsekvens: Risiko for fuktbelastning i underskap og bakenforliggende konstruksjon.</p> |
| Innredning og utstyr TG 2 | <p>Kjøkkeninnredning er en kombinasjon av finerte skap fra anslått 1940–50-tall og foliert sponinnredning fra byggeår-tallet. Gjennomgående høy slitasje på begge generasjoner.</p> <p>Årsak til forhøyet TG: Levetiden er utgått for begge innredningsgenerasjoner.</p> <p>Konsekvens: Videre oppsvulming og nedbrytning av frontmateriale. Utskiftning må påregnes.</p> |
| Benkebeslag og avtrekk TG 2 | <p>Komfyrvakt er ikke montert. Avtrekk via eldre integrert kjøkkenventilator med ukjent funksjon.</p> <p>Årsak til forhøyet TG: Manglende komfyrvakt.</p> <p>Konsekvens: Økt brannrisiko ved matlagning.</p> |

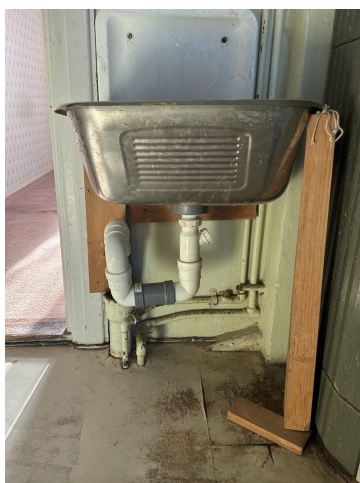
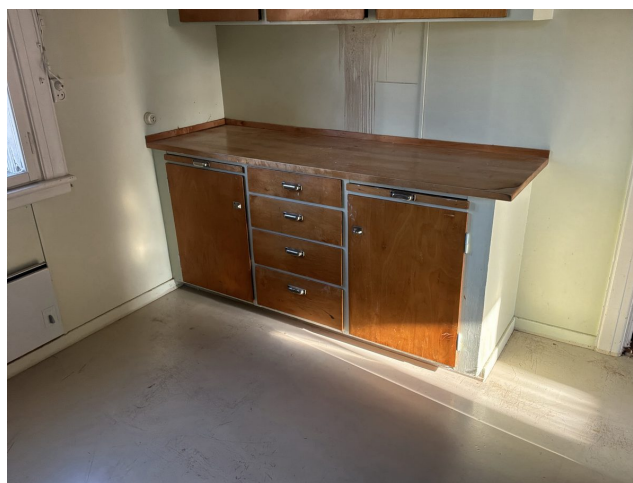
| Innredning og utstyr TG 2 | Innredning med fronter av finert spon og benkeplate av heltre viser betydelig bruksslitasje, riper og avskalling. Levetiden er utgått. Årsak til forhøyet TG: Innredningens levetid er utgått. Konsekvens: Videre nedbrytning av frontmateriale. Utskiftning må påregnes. |
| Benkebeslag og avtrekk TG 2 | Innfelte installasjoner i bolig fra byggeår har overskredet forventet levetid. Tilstanden kan ikke vurderes uten destruktiv åpning. Årsak til forhøyet TG: Levetiden er utgått pr definisjon, men brukstilstanden er helt grei. Konsekvens: Utskiftning må påregnes ved renovering av kjøkken. |

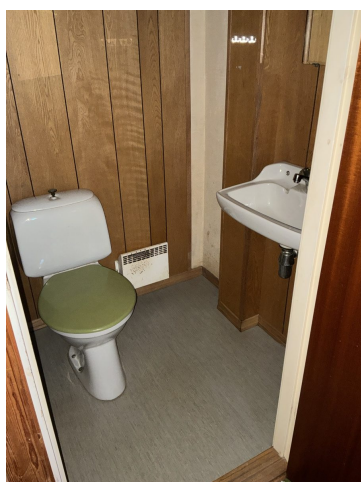
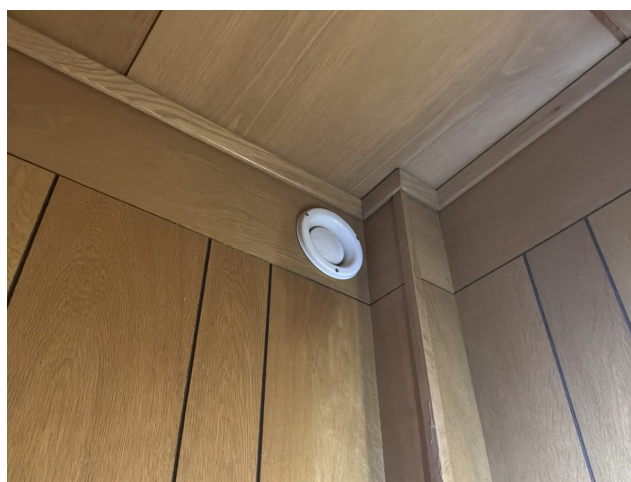
Konsekvens: Kan gi fuktopptak og råteskader i panel over tid.

Årsak til forhøyet TG: Slitasje over tid utover forventet for bygningsdelens alder.

Konsekvens: Kan medføre følgeskader dersom tilstanden ikke utbedres.

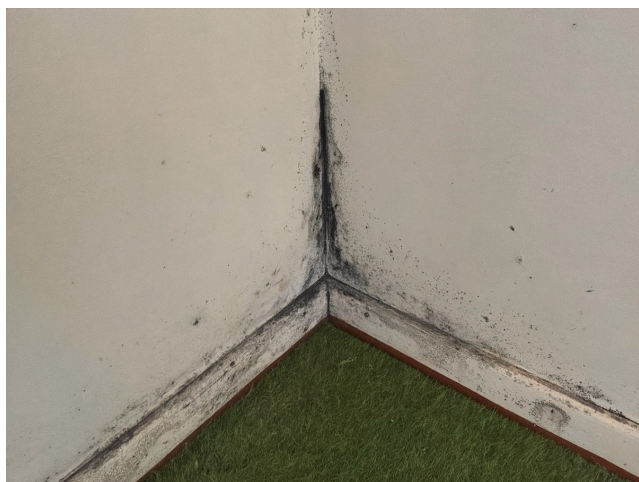
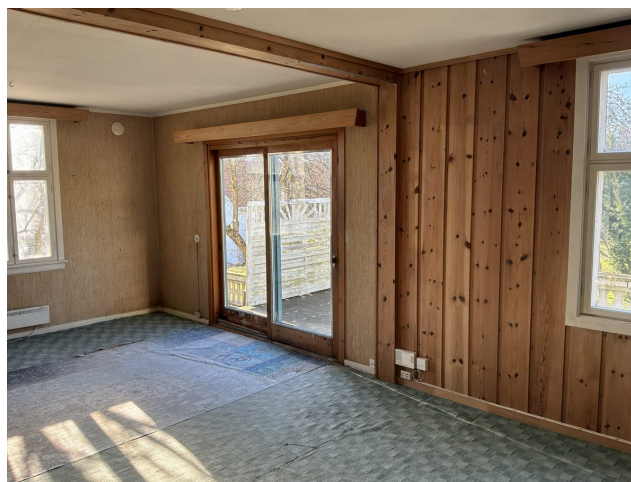
Årsak til forhøyet TG: Slitasje over tid utover forventet for bygningsdelens alder.

Konsekvens: Kan medføre følgeskader dersom tilstanden ikke utbedres.

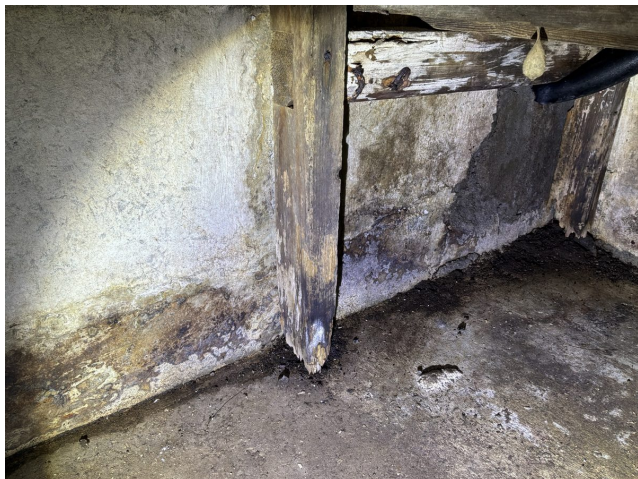
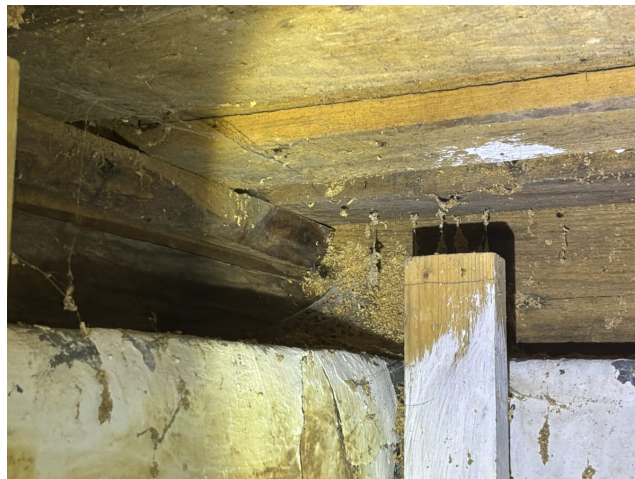
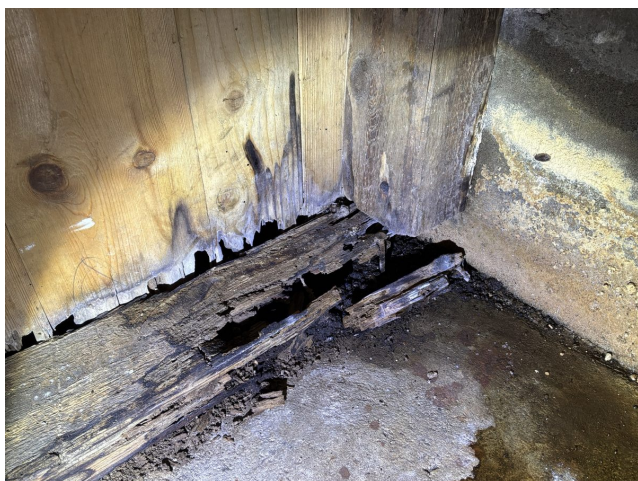
| Rom under terreng | Langvarig fuktbelastning fra grunnmur har gitt vedvarende høy fuktpåvirkning på trekonstruksjoner. |

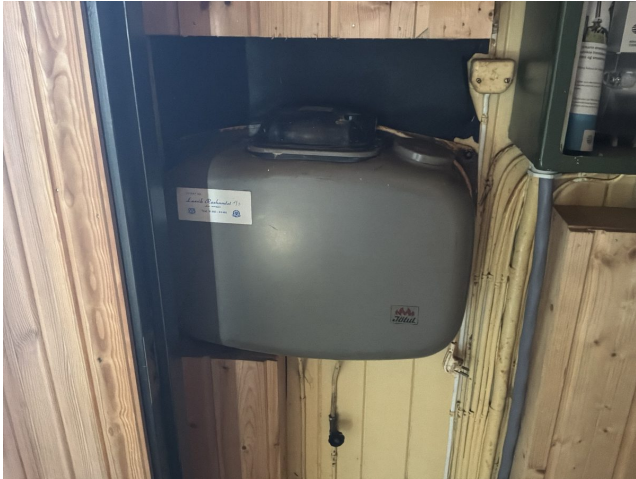
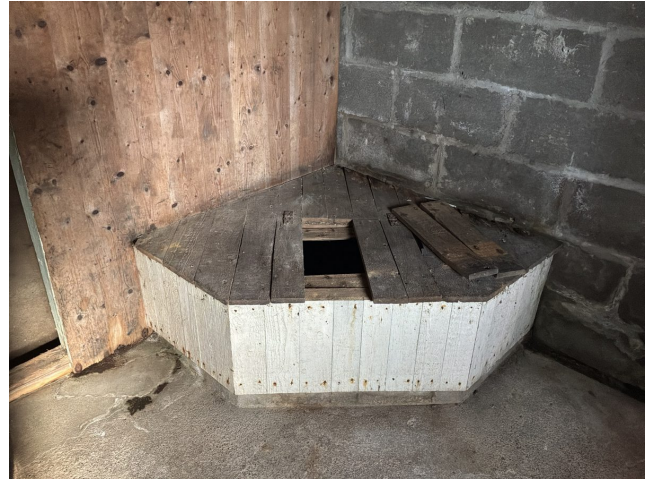
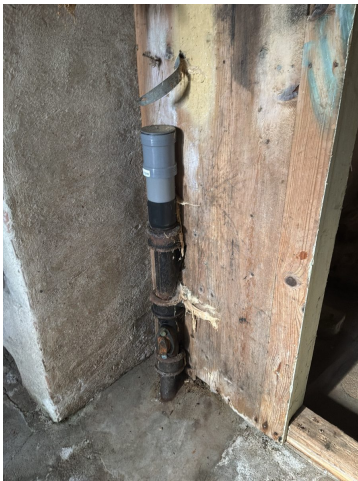
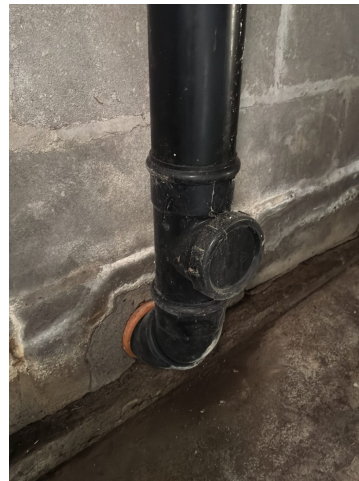
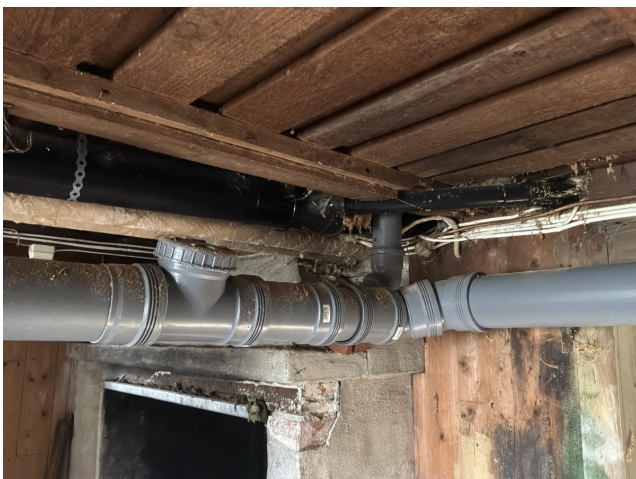
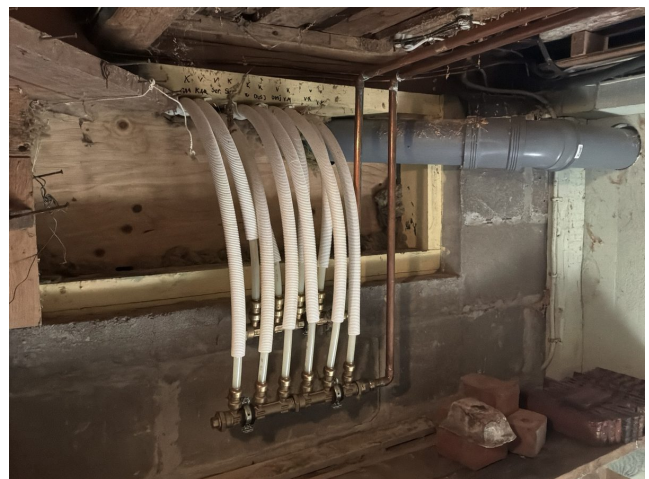
Årsak til forhøyet TG: Materialsvekkelse over tid. Avløpsledninger over forventet levetid.

Konsekvens: Risiko for lekkasje eller kapasitetssvikt i ledningsnett under bakken.

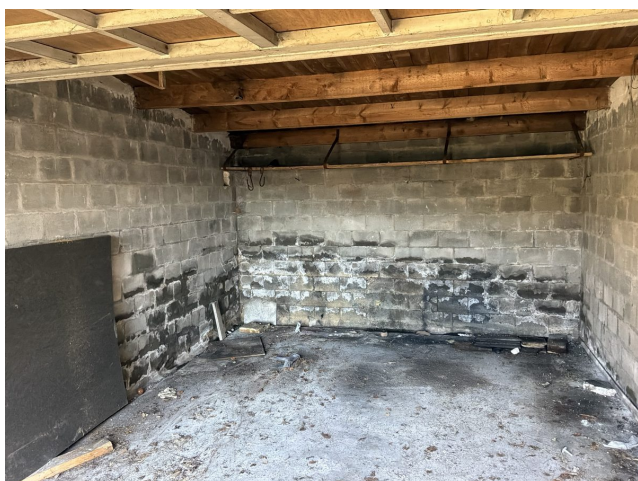
Foto 51

Konsekvens: Følgeskader kan oppstå i treverk i garasjen.
