# Tilstandsrapport

Enebolig

Bodøveien 2516, 8050 TVERLANDET

Befaringsdato: 17.06.2026

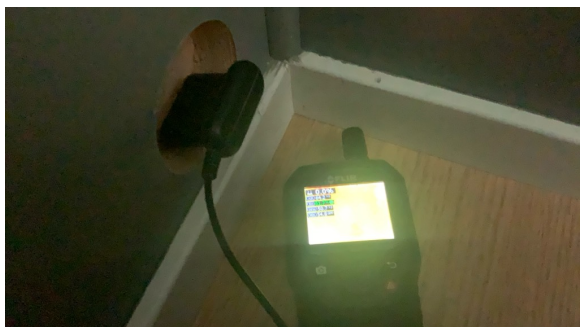
Hulltaking er foretatt uten å påvise unormale forhold. Hulltaking er foretatt ved/i soverom.

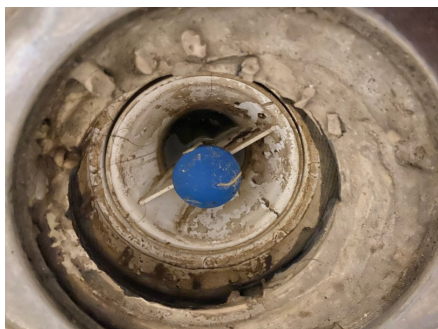
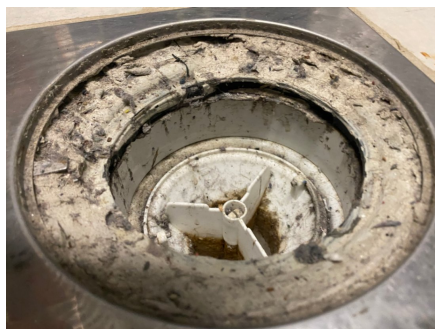
#### Vurdering av avvik:

- Overvåk tilstanden jevnlig. For å få tilstandsgrad 0 eller 1 må slukløsningen skiftes ut og sannsynligvis må også membransjiktet skiftes/utbedres. Det er imidlertid vanskelig å si noe om tidspunktet for når dette er nødvendig.
- Det er viktig å merke seg at levetiden til en membran varierer basert på kvalitet, installasjon og bruk. Eldre membraner kan bli sprø og sprekke opp, noe som fører til at de mister sin vanntettende funksjon. Dette kan resultere i vannlekkasjer gjennom vegger og gulv og fuktskader.
