Tilstandsrapport

Strengenvegen 2J
3825 LUNDE
Gnr./Bnr.: 101/56
Nome kommune

Rapportdato: 07.04.2026
Befaringsdato: 31.03.2026
Referansenummer: 15080651

Levert av Anticimex AS

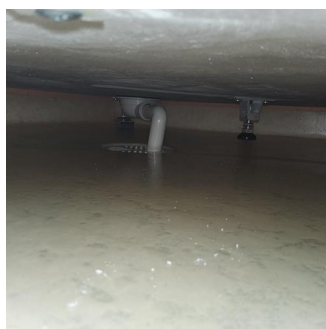
Det er ikke mulig å vurdere fallforholdene i sluksonen på en tilfredsstillende måte på grunn av plasseringen av dusjkabinettet. Lokalfallet vurderes å være mindre enn hva som ideelt anbefales (preaksepterte ytelser). Men på grunn av bruk av dusjkabinett vurderes imidlertid forholdet ikke å utgjøre et vesentlig avvik.

Gulvbelegget har synlige sprekker/utettheter ved rørgjennomføringer. Utettheter ved rørgjennomføringer i vegg under vask. Det vurderes derfor at det vanntette sjiktet ikke lenger oppfyller sin tiltenkte funksjon. Konsekvens er at bakenforliggende skader ikke kan utelukkes.

Helhetsvurdering - Sluk under dusjkabinett

Basert på våtrommets samlede tilstandsbilde og hovedmomentene nevnt ovenfor, må det påregnes fornyelse innen kort tid. Fornyelse kan utsettes noe dersom det iverksettes kompensierende tiltak, eller hvis videre bruk viser at våtrommet fortsetter å fungere lenger enn forventet, men dette vil medføre økt risiko for skjulte skader. Fornyelse av våtrom innebærer som oftest totalrenovering, og erfaring viser at oppstart av utbedrings- og fornyelsesarbeider ofte avdekker ytterligere forhold som krever tiltak, noe det må tas høyde for. Følgende sjablongmessige prisanslag gjelder for renovering av våtrommet.

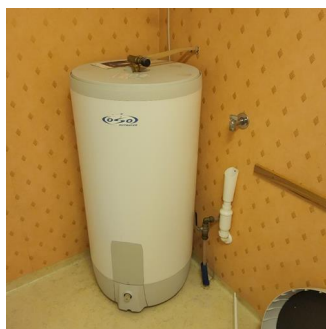
Varmtvannsbereder -
Varmtvannsbereder og
hovedstoppekran plassert på bad

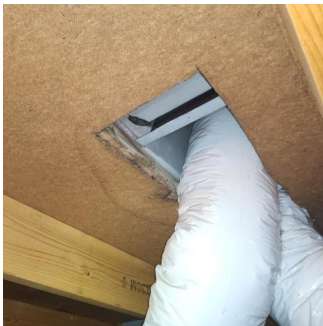
TG 2 Synlige overflater (taktro, vegger, gulv, o.l) Åpninger i undertak ved takgjennomføringer. Konsekvensen er risiko for fuktinntregning i konstruksjonen/boligen. Misfarging/fuktmerker observeres stedvis på gulv under takgjennomføringer. Det ble ikke målt forhøyede fuktnivåer i berørte materialer i området (stikkprøveprinsippet er benyttet). Foreslått tiltak er lokale utbedringer med tetting rundt takgjennomføringer.

Synlige overflater (taktro, vegger, gulv, o.l) - Eksempel på åpninger i undertak ved takgjennomføring

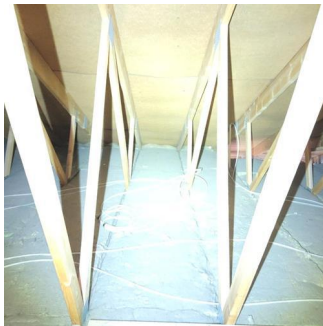
- Ventilasjon, oppbygning og materialbruk Luftespartene mellom taksperrene er stedvis tettet med isolasjon, noe som reduserer størrelsen på åpningene. Ventilasjonen av konstruksjonen vurderes til å kunne være redusert som følge av dette.. Konsekvens er at utilstrekkelig ventilasjon kan medføre fuktskader grunnet kondens og lignende forhold. Foreslått tiltak er lokal utbedring, eller andre tiltak hvis videre undersøkelser viser at dette er nødvendig.

TGIU Inspeksjonsmulighet Deler av kaldtloftet lot seg ikke undersøke grunnet redusert tilkomstmulighet mot yttervegger. Konsekvens er at tilstanden i disse delene av loftet ikke er kartlagt. Foreslått tiltak er videre undersøkelser og kartlegging av dagens tilstand hvis tilkomstmuligheten forbedres.

Inspeksjonsmulighet - Redusert luftutskiftning ved yttervegger
