Tilstandsrapport

Enebolig

Øvre Smebyveg 11, 2870 DOKKA

Befaringsdato: 22.01.2026

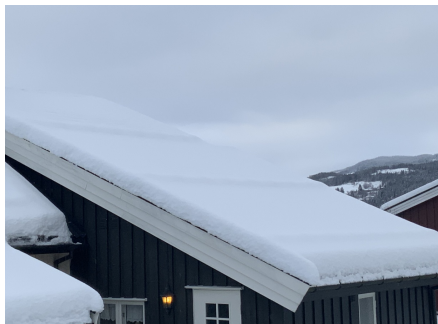
Taktekking med ukjent alder var dekket med snø ved befarings, og kan derfor ikke vurderes.

- Det bør foretas nærmere undersøkelser av takteking når taket er snøfritt.

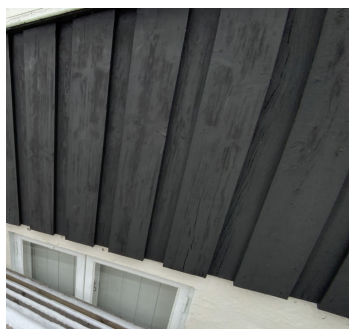
- Uten tilstrekkelig lufting bak bordkledningen kan fuktighet som trenger inn bak bordene eller gjennom veggen innenfra ikke tørke opp. Dette skaper ideelle forhold for råtesopp og muggvekst.

Eksempel på slitasje i utvendig tømmermannskledning.

Når kledning en gang skal skiftes ut, anbefales det å etablere tilstrekkelig luftespalte mellom vindtetting og kledning etter dagens standard.

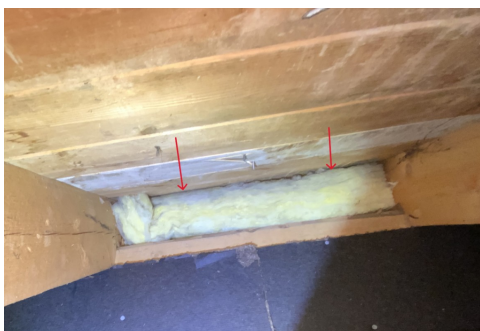
Begrenset lufting, sammen med begrenset isolering fører til varmegjennomgang som kan gi kondens/ising.

Takkonstruksjoner med denne oppbygningen bør ha luftespalte mellom undertak og isolering.

Takkonstruksjonen bør jevnlig observeres.

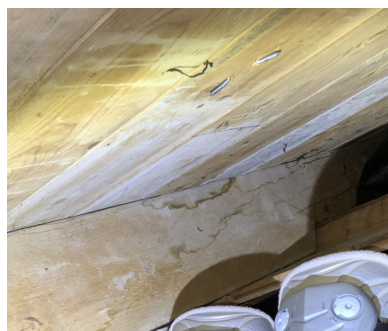
Påvist enkelte fuktskjolder på konstruksjoner, men ikke mer enn hva som er normalt for eldre takkonstruksjoner.

Påvist enkelte fuktskjolder i undertak/konstruksjoner.

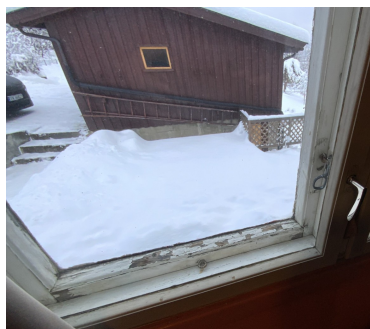
Flere vinduer med en del overflateslitasje.

Det må påregnes vedlikehold og enkelte utskiftinger.

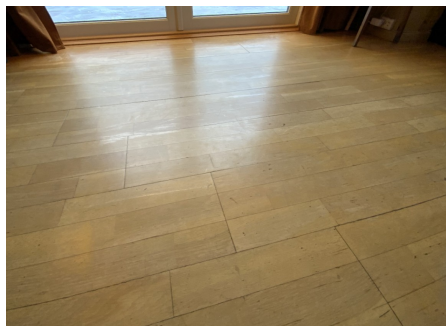
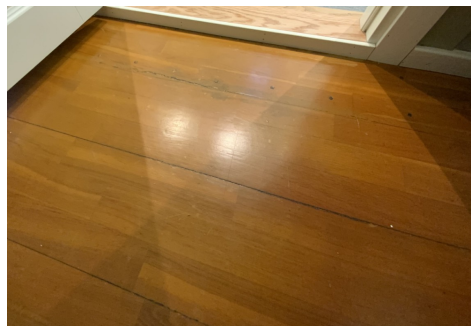
Eksempel på slitasje for gulvflater.

Det må påregnes vedlikehold av flere gulv for å lukke avvik.

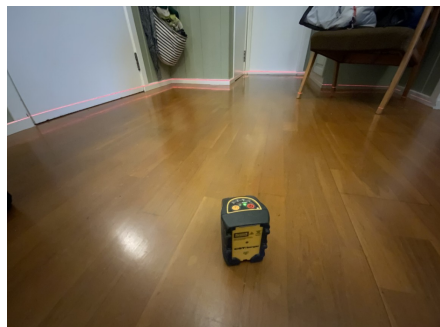
- Målt høydeforskjell på over 20 mm innenfor en lengde på 2 meter. Tilstandsgrad 3 gis med bakgrunn i standardens krav til godkjente måleavvik.

Høydeforskjeller er målt med laser i utvalgte rom.

Kostnadsestimat er satt for oppretting av enkelte gulv.

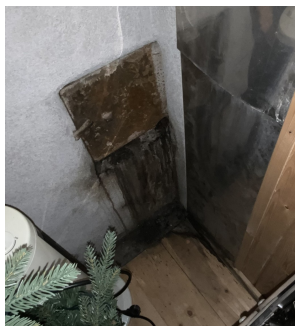
Pipeløp med enkelte riss/sprekker.

Avrenninger fra sotluke i kjeller, som mangler ubrennbar plate mot gulv.

Det anbefales på generelt grunnlag en kontroll av pipe/ildsteder ved eierskifte. Det er det lokale brann-/feievesenet som utfører denne typen kontroller.

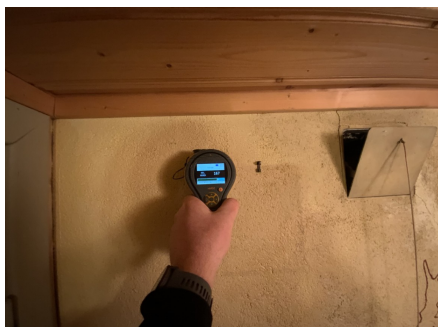
Fuktsøk mot mur, over terreng. Viser et normalt fuktinnhold i mur.

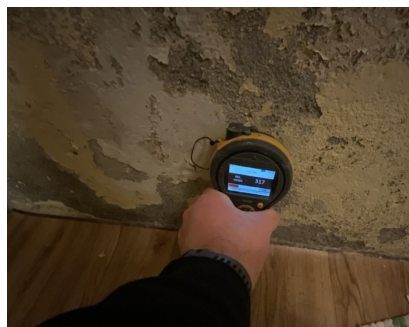
Murvegger mot terreng har stedvis avflassing, noe som indikerer fuktvandring. Ved fuktsøk med fuktindikator, ble det påvist forhøyet fuktinnhold i mur, ned mot gulv.

Fuktsøk mot mur underterreng, ned mot gulv. Viser et forhøyet fuktinnhold i mur.

Det anbefales å følge med på vegger mot terreng, spesielt i fuktige perioder (vårløsning e.l.). Det presiseres at befaring ble utført under tørre utvendige forhold (vinter/kuldegrader).

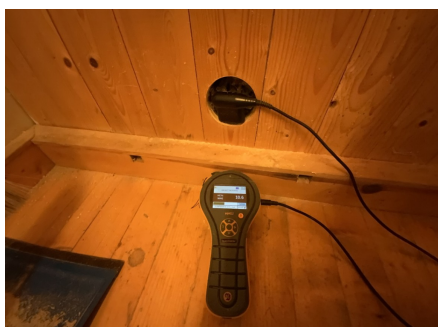
Hulltaking foretatt på hobbyrom. Tresonitt mellom trepanel og mur gjør fuktmåling/inspeksjon begrenset.

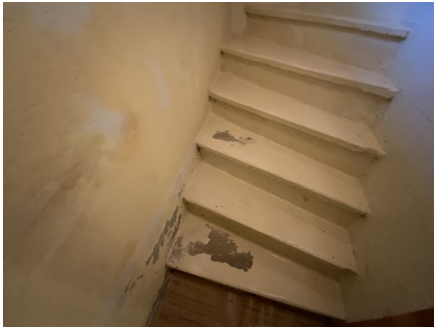
Trapp til kjeller med noe overflateslitasje. Kan være fra fuktvandring i likhet med vegg mot terreng.

Overflateslitasje for støpt kjellertrapp.

Det må påregnes noe overflatebehandling for trapp til kjeller.

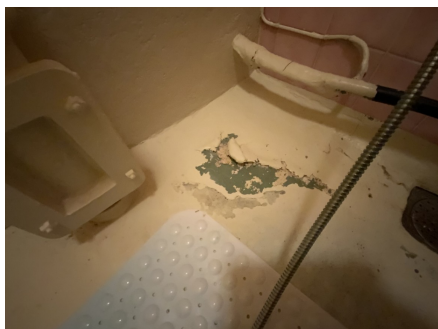
- Manglende oppgradering av våtrommet medfører høy risiko for at konstruksjonene ikke vil tåle vanlig bruk av vann eller lekkasjer. Dette kan føre til fuktskader på tilstøtende konstruksjoner.

Slitasje for dusjrom.

Rommet har behov for oppgradering av Sluk, membran/tettesjikt for å kunne tåle normal bruk.

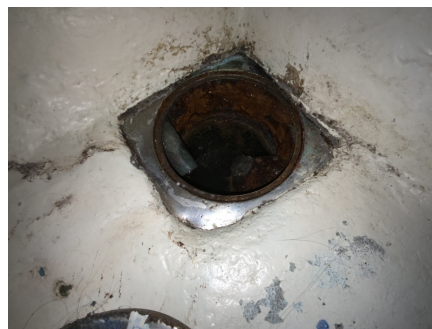
Sluk på dusjrom av støpejern.

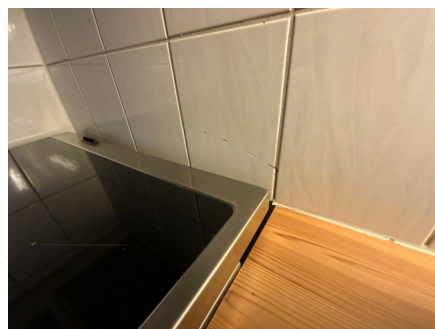
Generell overflateslitasje på innredning og gulv. Sprekk i enkelte fliser over benkeplate.

Sprekk i veggflis over kokesone.

Helt og funksjonelt kjøkken, krever ingen umiddelbare tiltak.

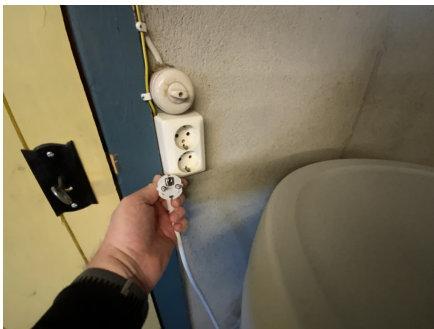
Varmtvannstanker bør ha fast tilkobling.

- Det bør etableres tilfredsstillende el-tilkobling etter gjeldende forskrift.

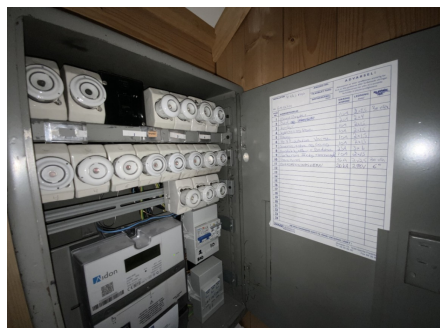
Eldre el-anlegg kan være underdimensjonerte ift. dagnes standard og bruk.

Sikringskap i 2 etasje, hovedsaklig med skrusikringer.

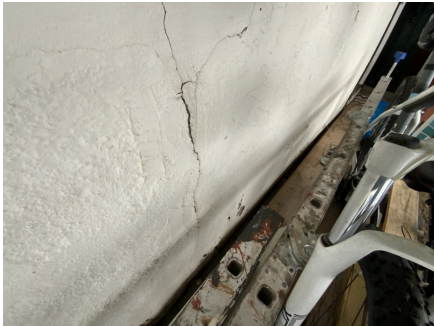
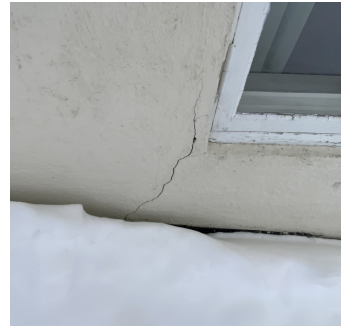
Det er påvist enkelte sprekkdannelser i grunnmur. Sprekkdannelser indikerer noe bevegelser/setninger fra grunnen.

Eksempel på sprekk i grunnmur/kjellervegg

Det anbefales å pusse/tette sprekker i grunnmur utvendig for tetting mot fuktinnsig/frostspreg. Jevnlige kontroller sprekkdannelser i mur for evt. utvikling.

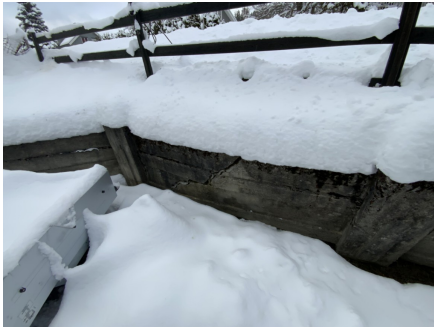
Muren heller kraftig mot gårds plass og har betydelig sprekkdannelse.

Sprekkdannelse i mur.

Kostnadsestimat: 20 000 - 100 000

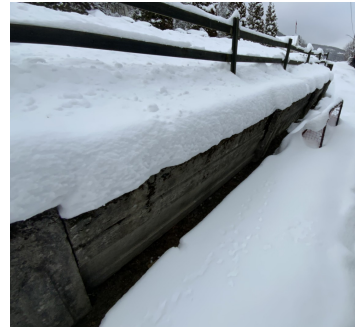
Betydelige skjevheter

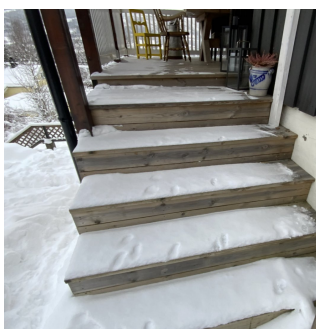
Utvendig trapp mangler rekkverk.

- Innhent en kvalifisert elektrofaglig person for å kontrollere det elektriske anlegget.
- Rekkverk for utvendige trapper må monteres for å lukke avviket.
- Håndløper på innvendig trapp bør monteres, men det var ikke krav på byggetidspunktet.
- Det bør gjennomføres radonmålinger.
