Tilstandsrapport

Tomannsbolig

Lundsgate 9, 2815 GJØVIK

Rapportdato: 23.04.2026

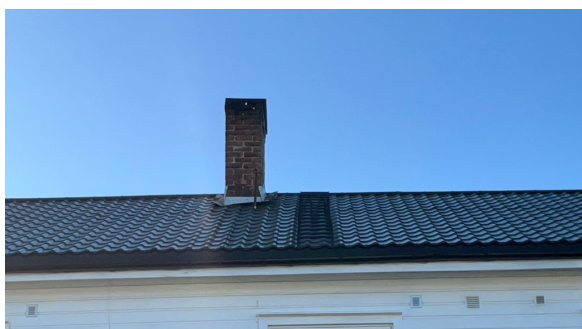
Deformasjoner på pipebeslag sett fra bakkenivå

Ytterligere undersøkelser av beslagsløsninger på takflaten anbefales for å avdekke eventuelle feil eller mangler. Usikkerhet rundt dette kan øke risikoen for fuktinntregning.

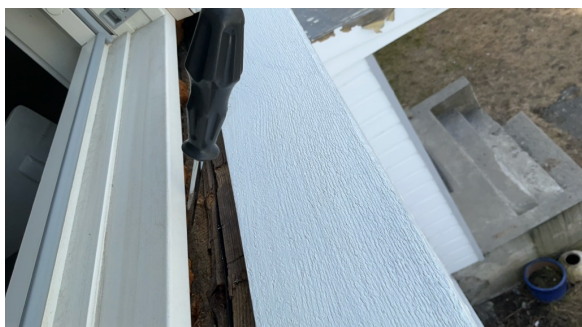
Det er observert noe råteskader i overflate treverk under enkelte vinduer i 2. etasje, forholdet gis tilstandsgrad 3. Jeg anbefaler å undersøke dette ytterligere for å avdekke om det kun har utviklet seg i overflaten under vinduer eller om det kan være ytterligere skader inni veggkonstruksjonen. Årsaken er sannsynligvis manglende vannbrettbeslag under vinduer en periode. Vannbrettbeslag er montert i etterkant av befaringen.

Lokale tiltak kan forlenge levetiden til ytterveggen/kledningen. Åpning av konstruksjonen for en grundigere vurdering anbefales, dette for å undersøke om det kan være skader inni selve veggkonstruksjonen. Dette må også vurderes opp mot ønsket tilstand og hvilken langsiktige planer man har for boligen. Manglende lufting av kledningen og manglende vedlikehold kan føre til redusert levetid og fuktskader på bygningsdelen.

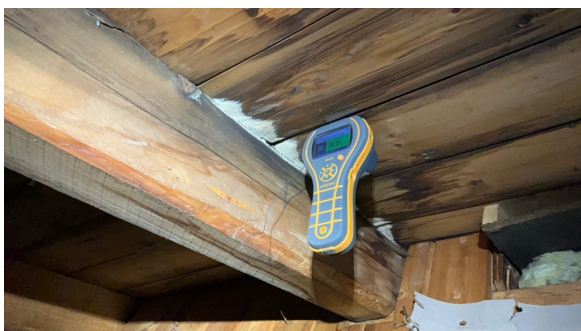
Synlige soppdannelser i undertak kott. Fuktmåling viste tørre verdier. Skadene kan være forårsaket fra før takteking ble skiftet.

Det anbefales å undersøke sopp- eller råteskader ved å sende prøver til et godkjent laboratorium.

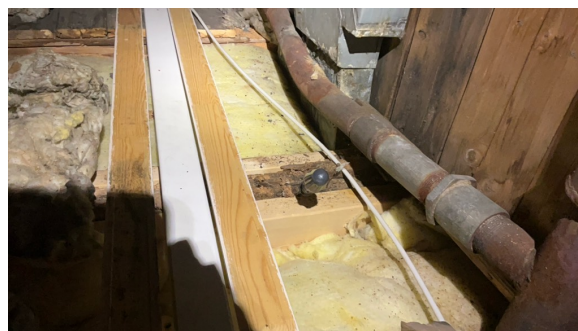
Gulv i kott er åpnet, råteskader på gulvbjelke. Dette er forsterket sannsynligvis i forbindelse med tidligere utbedring av vannskade.

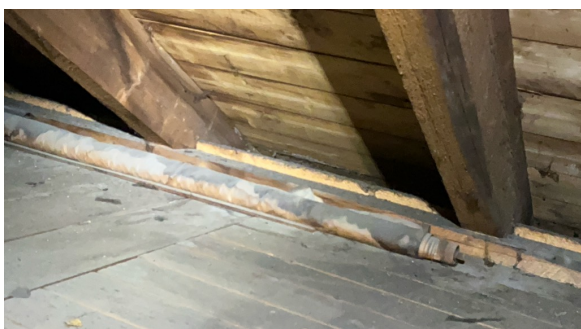
Misfarging og soppdannelser mot raft.

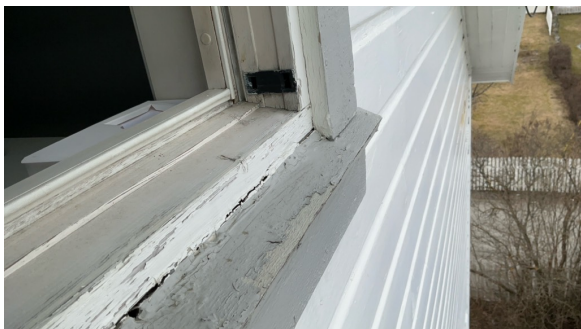
Enkelte vinduer bærer preg av slitasje. Dette gjelder hovedsakelig vinduer loftsetasje og kjeller.

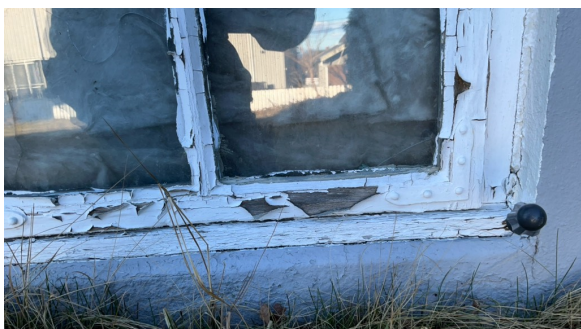
Enkelte sprukne glass i kjellervinduer. Råteskader på kjellervinduer. Forholdet gis tilstandsgrad 3.

- Vinduer med råteskader må erstattes med nye.

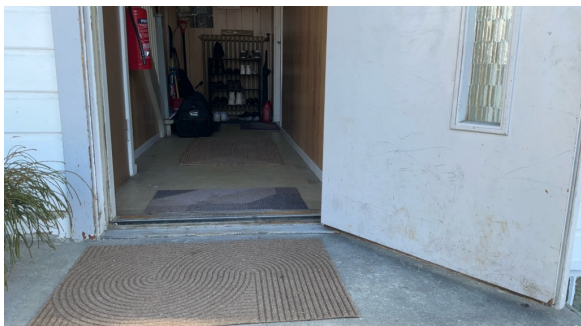
Inngangsdør bærer preg av slitasje. Enkelte skader på døren.

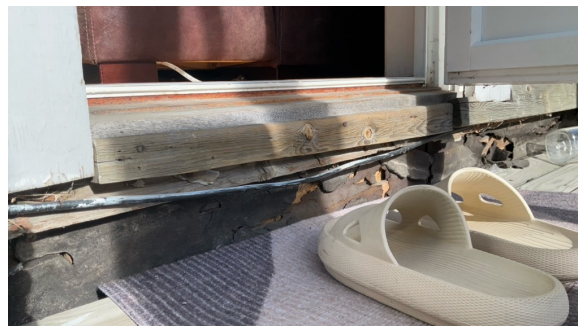
Manglende beslag under dør, dette øker risikoen for fuktinntrengning.

Manglende beslag under verandadør.

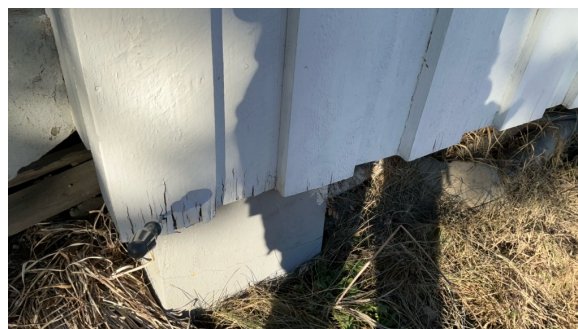
Råteskader registrert flere steder.

- Gjennomføre ytterligere undersøkelser og foreta utbedring av skade.
- Råteskadede konstruksjoner må skiftes ut.

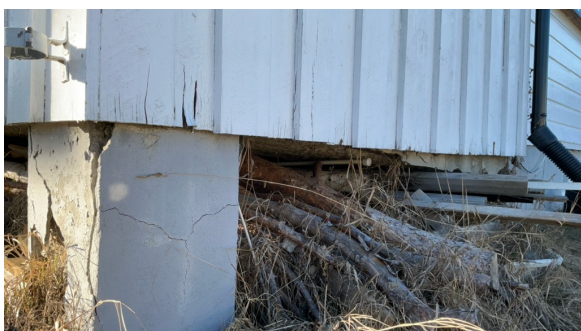
Svikt i betongdekket.

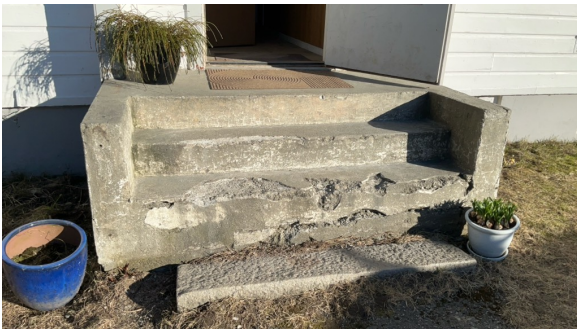
Sprekker og avskalling på betongtrapp.

Behov for vedlikehold og utbedring. Konsekvensen for nevnte avvik kan være fallulykker, tiltak for å bedre sikkerheten anbefales.

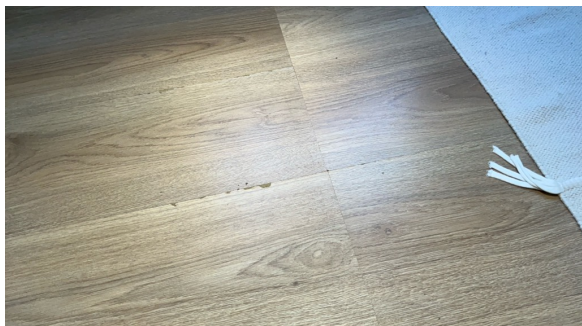
Eksempel på skader på gulv og feilmontert laminat.

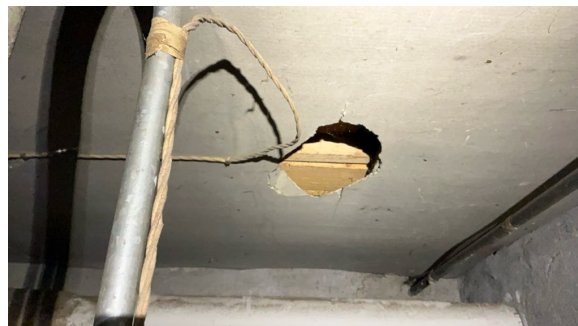
Deler av himling i kjeller kan inneholde asbest. Dette anbefales undersøkt.

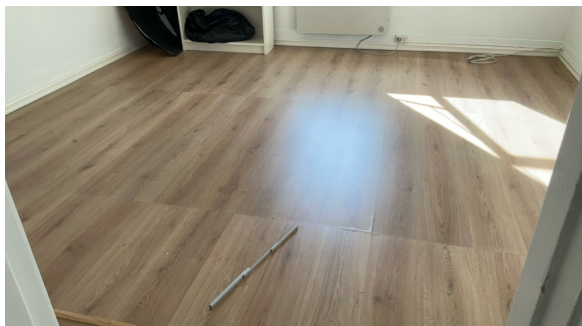
- Målt høydeforskjell på mellom 10 - 20 mm innenfor en lengde på 2 meter. Tilstandsgrad 2 gis med bakgrunn i standardens krav til godkjente måleavvik.
- Målt høydeforskjell på over 30 mm gjennom hele rommet. Tilstandsgrad 3 gis med bakgrunn i standardens krav til godkjente måleavvik.

Totalt helningsvink på ca. 32 mm i stue/soverom loftsetasje.
Helningsavvik på ca. 25 mm over en avstand på 2 meter registrert i kjøkken 2. etasje.

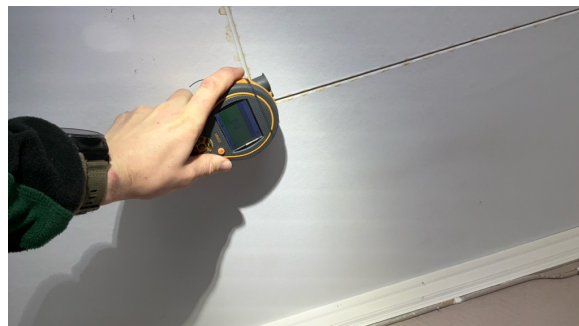
Fuktmerker i himling kjøkken 2. etasje, fuktsøk viste normale verdier.

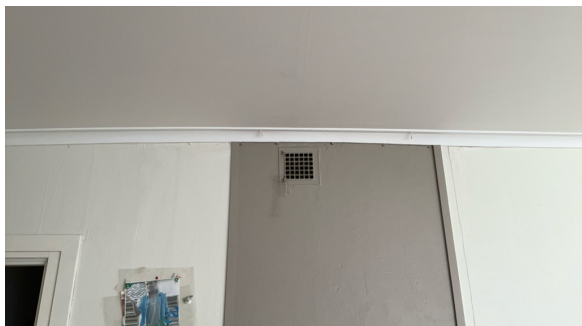
Synlig skjevheter i himling 2. etasje.

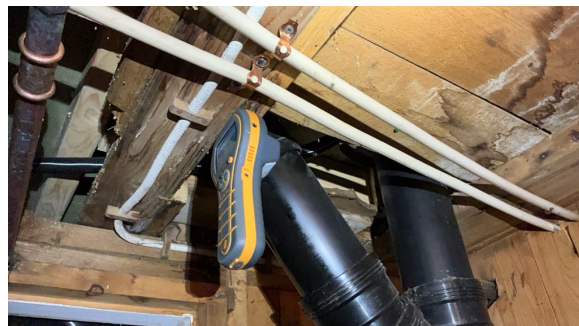
Synlige fuktmerker i etasjeskiller under bad. Fuktmåling viste tørre verdier. Sannsynligvis en eldre lekkasje. Dette må sees i sammenheng med våtrom i rapporten.

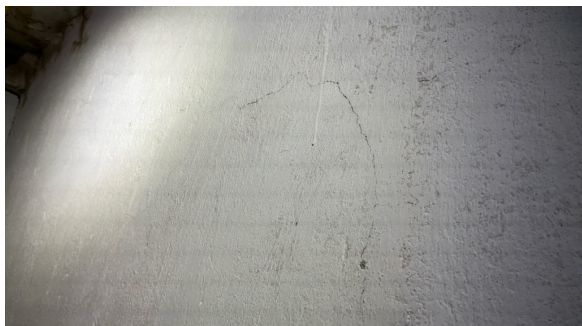
Sprekker/riss i pipe.

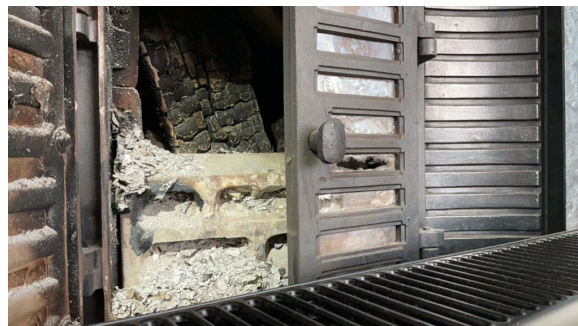
Sprukket glass, sprekker i ildfast stein.

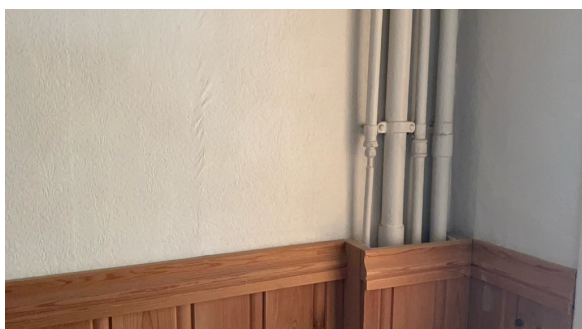
Pipe er tildekket med panel og tapet i 1. etasje.

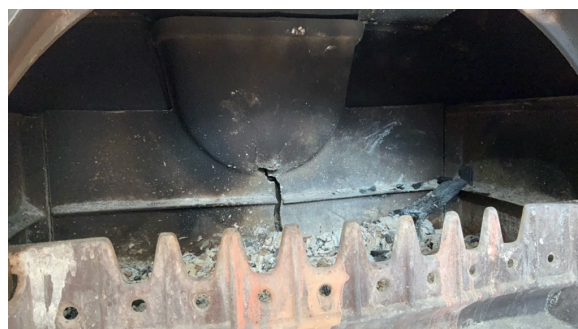
Sprekk i ildfast plate inni ildsted.

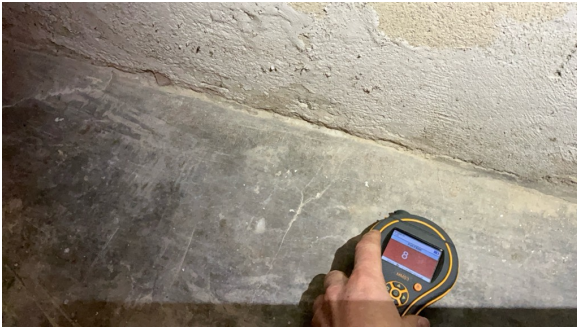
Fuktsøk på gulv og vegg viste forhøyde verdier.

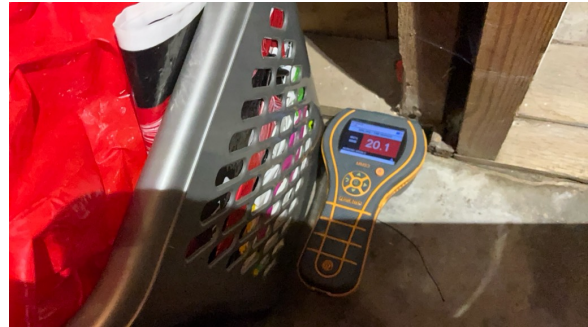
Treverk tilsøtende betonggulv har fuktmerker flere steder. Fuktmålinger viste skadelige verdier med tanke på utvikling av fuktskader.

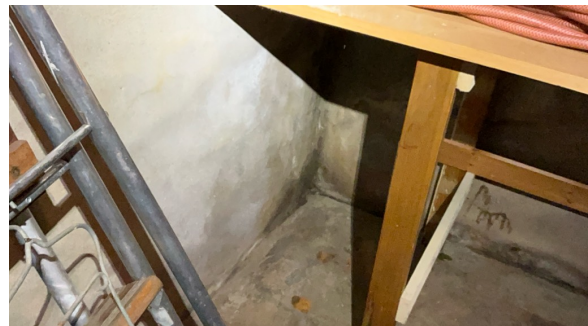
Saltutslag og fuktskjolder flere steder.

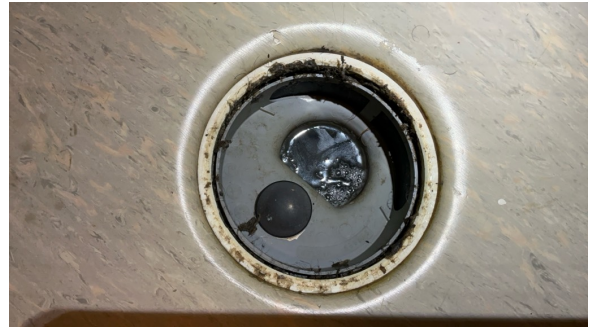
Kontroll av sluk, skade på belegget på sluk.

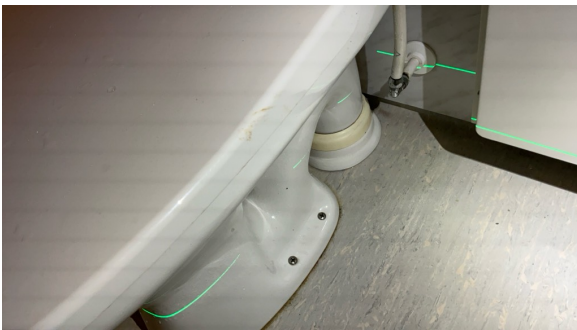
Toalettrenner, kondensvann på toalett og vannrør.

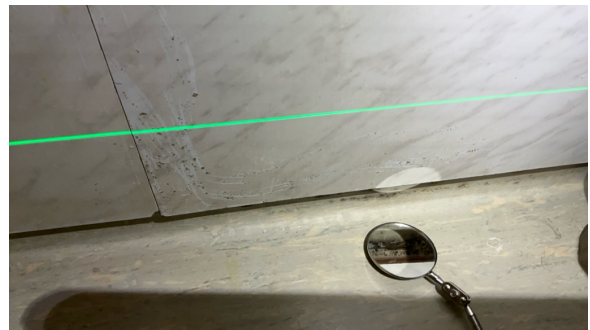
Misfarging og svertesopp innunder baderomspanel. Fuktopptrekk i plater.

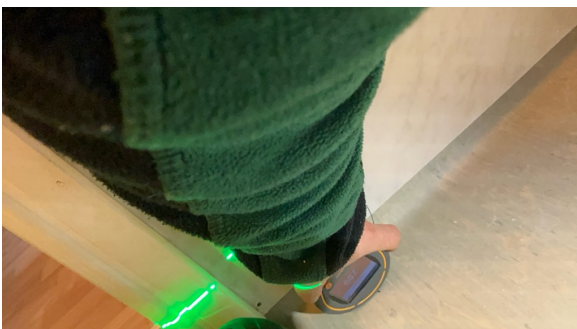
Enkle fuktsøk på baderomsplater viste forhøyde verdier.

Viser til øvrige punkter angående våtrommet i rapporten.

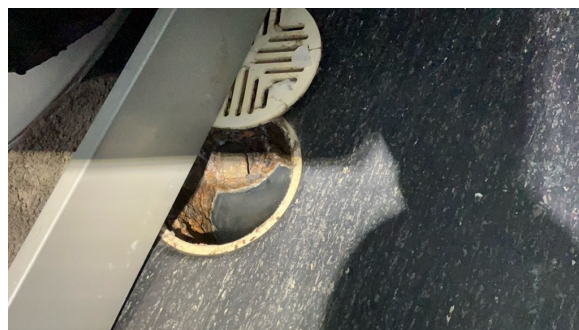
Kontroll av sluk, synlig rustdannelse i sluk.

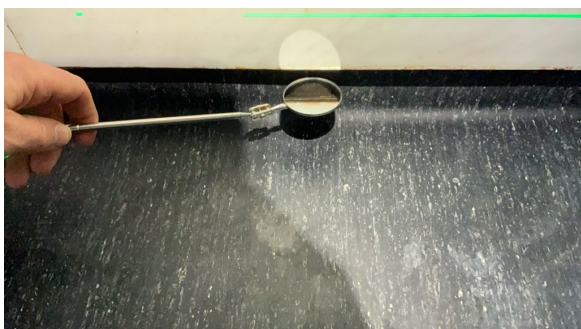
Manglende fugemasse mellom sokkelskinne og baderomsplater. Fuktskader på plater.

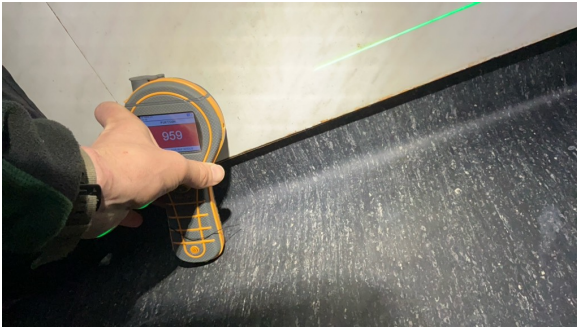
Fuktsøk viste forhøyde verdier i våtromsplater i dusjsone. Det er konstatert fuktopptrekk i platene.

Viser til øvrige punkter angående våtrommet i rapporten.

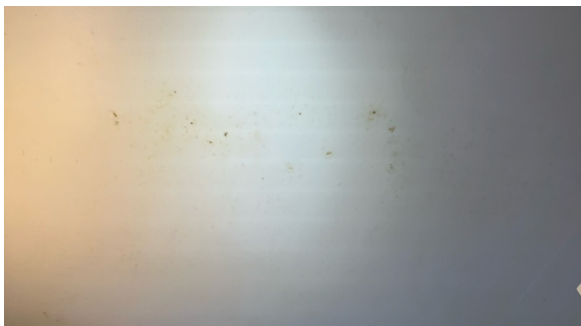
Misfarging i himling.

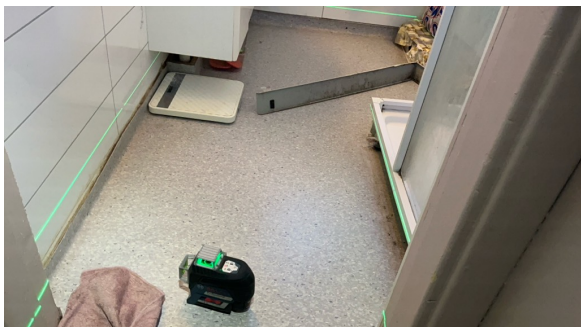
Gulvet fremstår flatt.

- Det bør etableres avrenning inn til sluk for hele våtrommet.
- Et bad med manglende/reduisert fall til sluk blir mindre funksjonelt og sikkert for brukeren. Dette kan medføre stående vann på gulvet, vann som ikke ledes effektivt til sluket, økt risiko for at vann renner ut av rommet og redusert sklisikkerhet på gulvet.

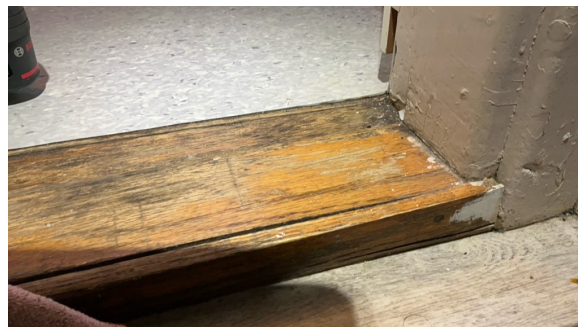
Fuktmerker på dørterskel.

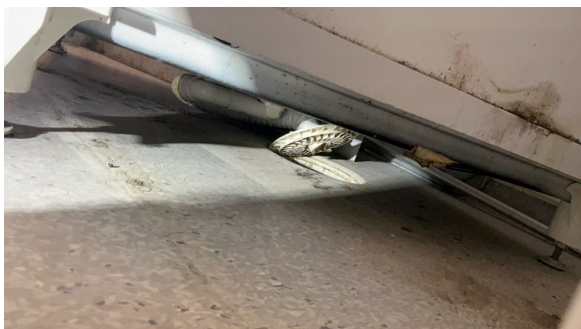
Påviste avvik øker risikoen for fuktinntrenging og fuktskader.

Dusjkabinett er delvis skjøvet frem, sluk er ikke tilstrekkelig innsisert.

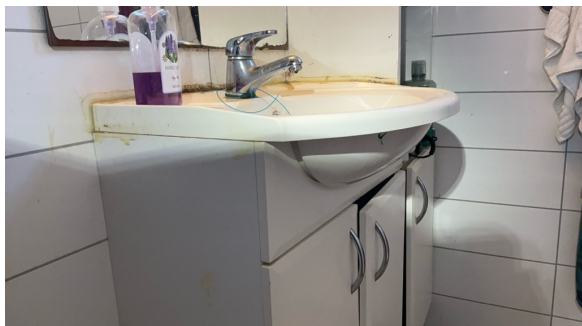
Svelleskader og misfarging på overflater. Ufagmessig utførelse.

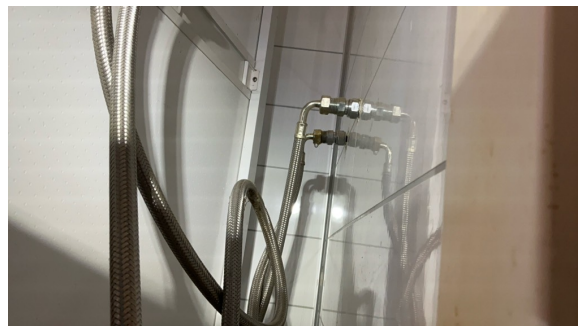
Drypplekkasje fra vannrør bak dusjkabinett. Forholdet gis tilstandsgrad 3.

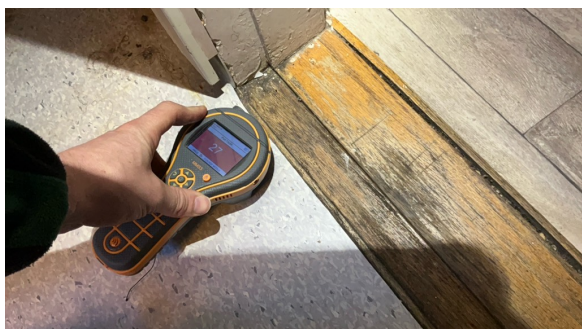
Enkle fuktsøk i området foran dør viste forhøyede verdier. Dette indikerer fuktinntregning.

Viser til øvrige punkter angående våtrommet i rapporten. Jeg anbefaler ytterligere undersøkelser for å avdekke årsak og eventuelle utbedringer.

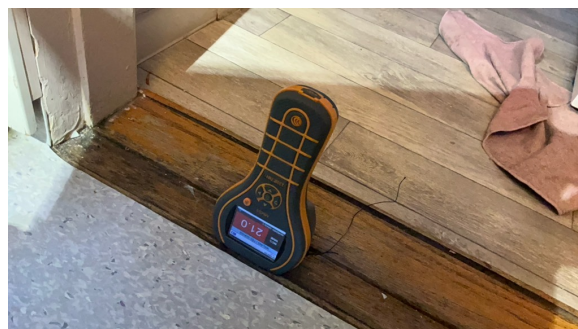
Fuktmåling i dørterskel viste skadelige verdier.

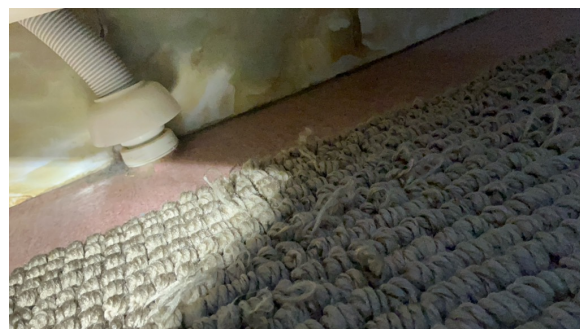
Skade i belegg ved gjennomføring gulv.

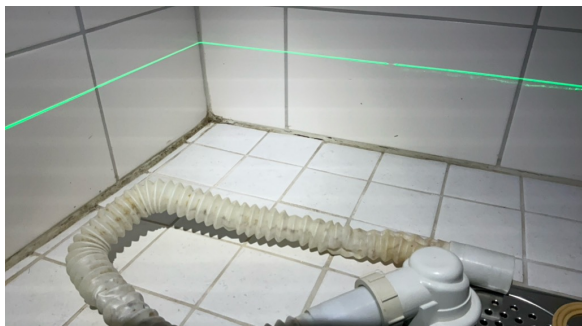
Misfarging og sprekker i flisfuger mellom gulv og vegg.

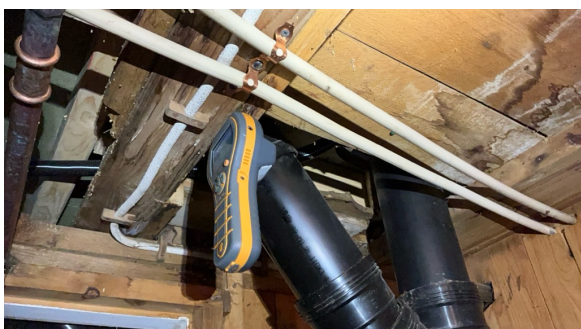
Det ble registrert fuktmerker under våtrommet, fra kjeller. Dette kan være i forbindelse med vannlekkasje som er utbedret opplyst av selger. Enkel fuktmåling viste tørre verdier. Dette anbefales ytterligere undersøkt.

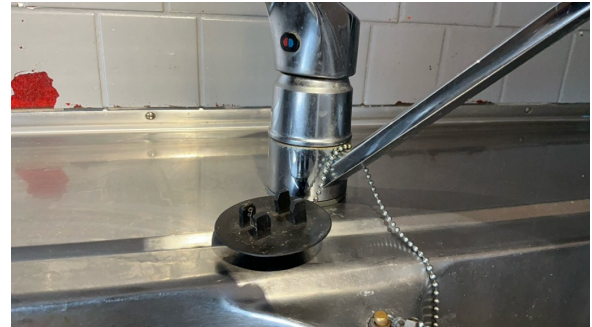
Lekkasje på kran under bruk.

Kran må utbedres, avviket øker risikoen for fuktskader.

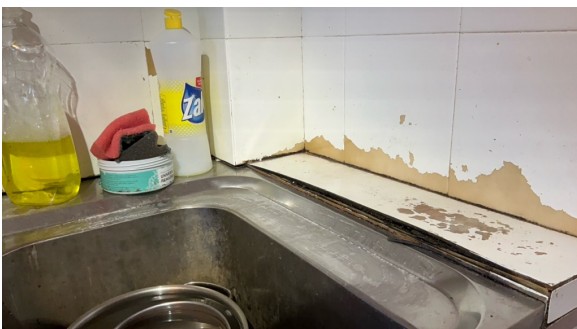
Fuktskader på benkeplater. Avskalling på fliser.

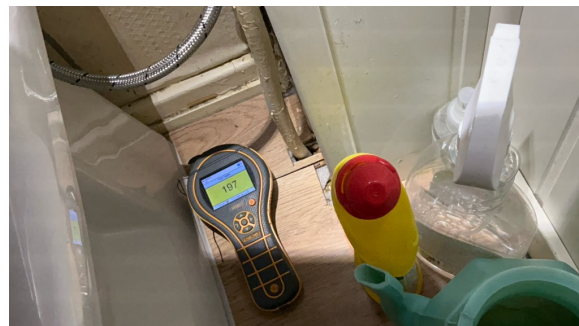
Synlig fukt ved toalett og svelling av gulv. Det er usikkert om årsaken er lekkasje fra rør/toalett eller kondensvann fra vannledninger/toalett. Dette anbefales undersøkt.

Jeg anbefaler ytterligere undersøkelser av fukt ved toalett for å avdekke årsak og omfang på eventuelle skader.

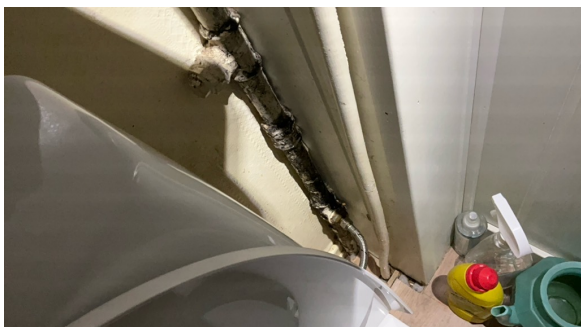
Synlig fukt på vannrør, usikkert om dette er kondens eller om det kan være mindre lekkasje. Dette anbefales undersøkt. Se også "toalettrom" i rapporten.

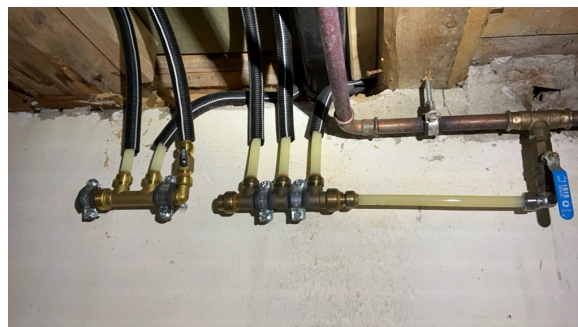
Fordelere i kjeller, opplegg er ikke lagt vannskadesikkert.

Anbefaler å montere lekkasjestopper på utsatte steder.

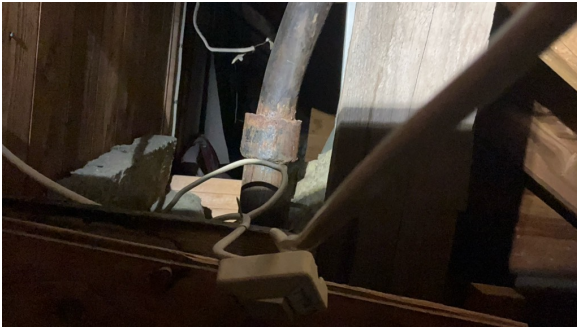
Lufterørene på kott har rustskader.

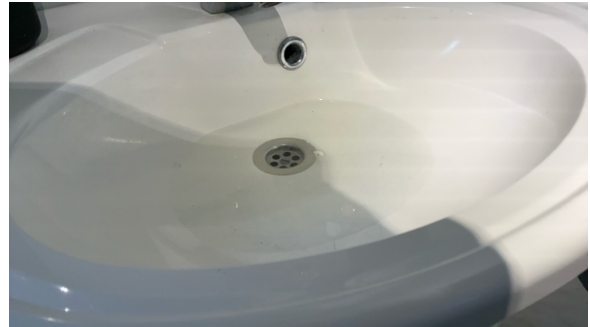
Dårlig avrenning på avløp i servant .

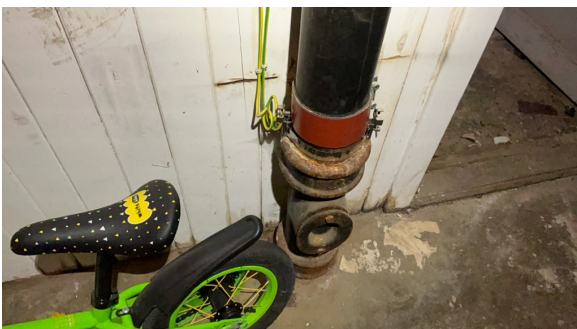
Stakeluke i kjeller, synlig rust.

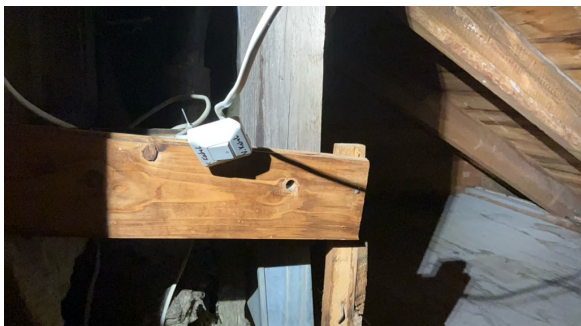
Det er påvist fysiske avvik og manglende dokumentasjon, som kan medføre redusert elsikkerhet. Dette kan blant annet øke risikoen for elektrisk støt, varmgang og brann, samt medføre behov for kontroll og utbedring utført av autorisert elektroinstallatør.

Løse ledninger og bryter i kott.

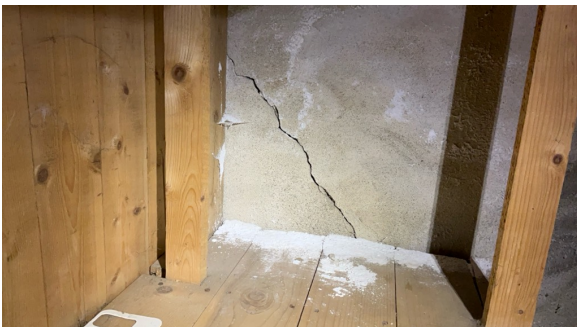
Sprekker og riss kan skyldes normal materialbevegelse, svinn i betong eller setninger i grunnen. Dersom sprekken utvikler seg, kan de føre til økt fuktinntrenging og gradvis svekkelse av konstruksjonens bestandighet. Det anbefales å følge med på utviklingen og tette sprekken med egnet reparasjonsmateriale. Ved økende omfang, tegn til setningsskader eller usikkerhet rundt årsaken bør fagkyndig foreta en nærmere vurdering.

Sprekker i grunnmur flere steder.

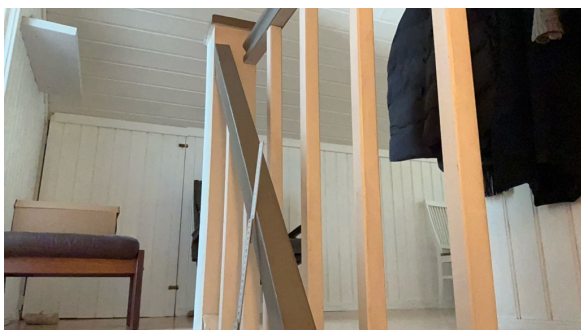
Rekkverkene er lavere enn dagens krav tilsier. Store åpninger i rekkverk.
