Tyslevveien 59B, 1163 OSLO

Befaringsdato: 25.03.2026

Tilstandsrapport

TOMANNSBOLIG OVER FLERE PLAN:

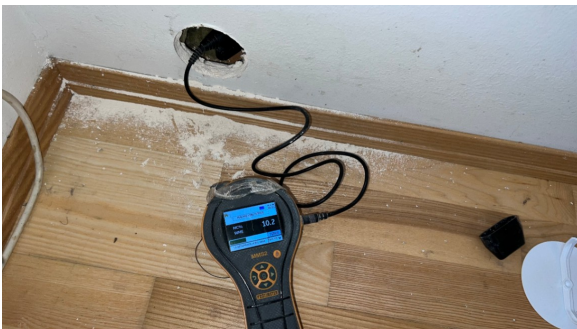
Ingen unormale avvik registrert.

Tilstandsgrad er satt på bakgrunn av observerte forhold og utførte målinger som er i tråd med gjeldende forskrift.

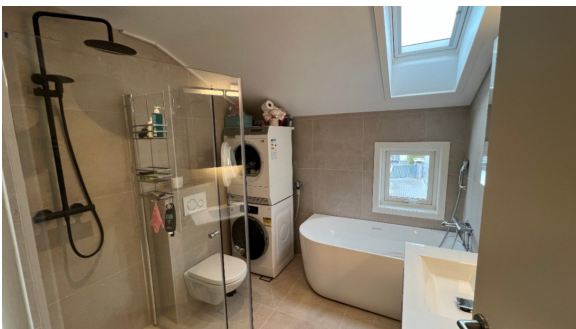
2. ETASJE > BAD

! TG 1 Overflater vegger og himling

Plastsluk med synlig membran og klemring.

Merk at sluk må renses jevning for å unngå lukt og tett sluk, samt for å forlenge slukets levetid.

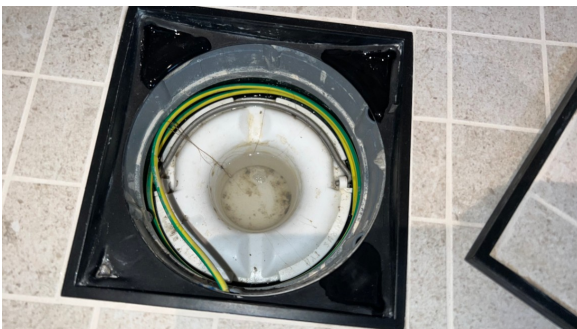
2. ETASJE > BAD

TG 1 Sanitærutstyr og innredning

Det ble rutinemessig søkt etter fukt på typisk fuktutsatte steder (på innredning) med fuktindikator (Protimeter SM) på befaringen og det var ingen indikasjoner på fukt på befaringstidspunktet.

slitasje eller redusert funksjon.
Mindre overflateavvik kan likevel forekomme på bad som følge av normal bruk og varierende luftfuktighet.

Det ble rutinemessig søkt etter fukt i dusjonens vegger med fuktindikator (Protimeter SM) på befaringen, og det var ingen indikasjoner på fukt.
Fuktsøk gir kun en indikasjon og må ikke oppfattes som en garanti for baderommet.
Gulv måles ikke

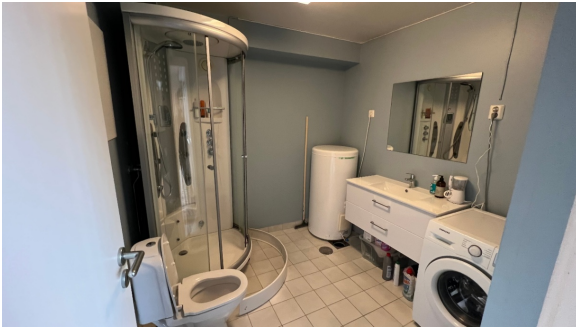
KJELLER > BAD

TG 1 Overflater vegger og himling

Vurdering av avvik:

- Det er avvik:

- 1) I henhold til dagens krav skal det være en høydeforskjell på 25 mm mellom topp slukrist og topp membran ved terskel.
Om membran ikke er synlig ved terskel, måles høydeforskjellen mellom topp slukrist og topp flis ved terskel (der evt. vann kan renne ut i tilstøtende rom)
- 2) Fall på baderomsgulvet er mindre enn dagens krav.
- 3) Det er registrert sprekker i enkelte gulvfliser.

Kombinasjonen av utilstrekkelig fall mot sluk og manglende høydeforskjell mellom sluk og terskel kan medføre at vann blir stående i deler av gulvet og/eller ledes ut av baderommet ved normal bruk eller lekkasje. Dette øker belastningen på overflater og fuger, og gir økt risiko for vannskader i tilstøtende rom ved en evt lekkasje.

Tiltak:

Det anbefales å fremskaffe tilgjengelig dokumentasjon på utførte arbeider dersom det er mulig.

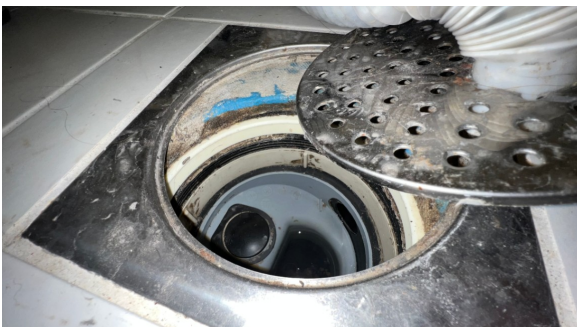
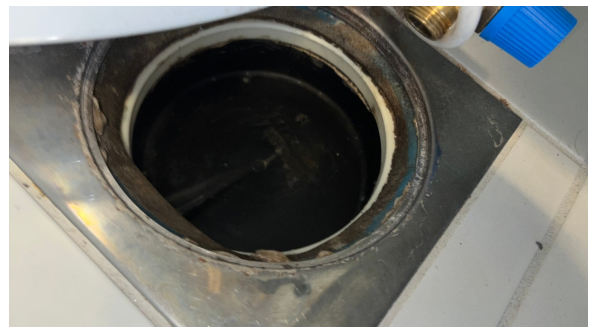
KJELLER > BAD

Sanitærutstyr og innredning

Det ble rutinemessig søkt etter fukt på typisk fuktutsatte steder med fuktindikator (Protimeter SM) på befaringen og det var ingen indikasjoner på fukt.

Normal forventet bruksslitasje.
Tilstandsgrad satt ut fra helhetlig vurdering av rommet og innredning.

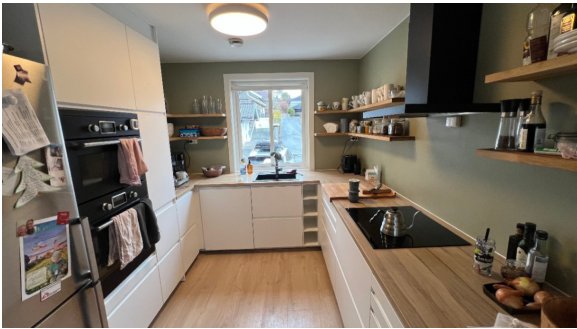
1. ETASJE > STUE/KJØKKEN

! TG 1 Avtrekk

Det er registrert sprekk i innkassing til ventilasjonsrør.
Normal forventet bruksslitasje.
Tilstandsgrad satt ut fra helhetlig vurdering av rommet og innredning.

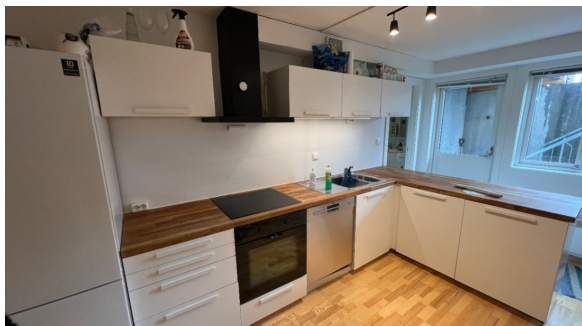
KJELLER > STUE/KJØKKEN

⚠ TG 1 Avtrekk

Det anbefales å installere lekkasjestopper (Aquastop) med sensorer og magnetventil på kjøkken, tilpasset eksisterende vanninstallasjoner, i henhold til gjeldende regelverk.

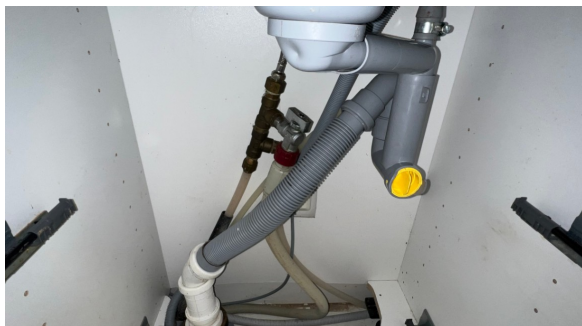
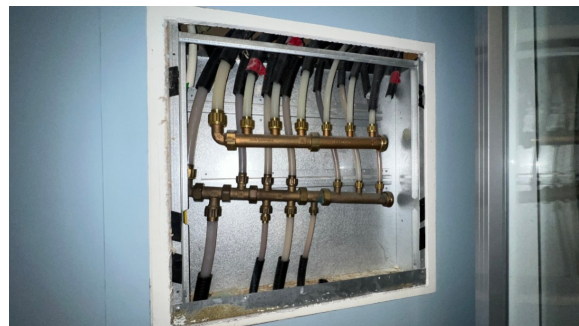
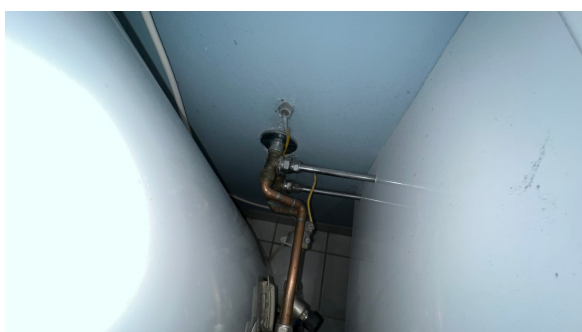
TG1 Avløpsrør

Inntil utskifting bør anlegget følges opp jevnlig med hensyn til drypp, misfarging eller andre tegn til lekkasje.
