VEDTEKTER
FOR
ØVERTRØA BORETTSLAG AL
org. nr. 954136434

Andelsnummer 7

Befaringsdato: 20.03.2026

Rapportdato: 31.03.2026

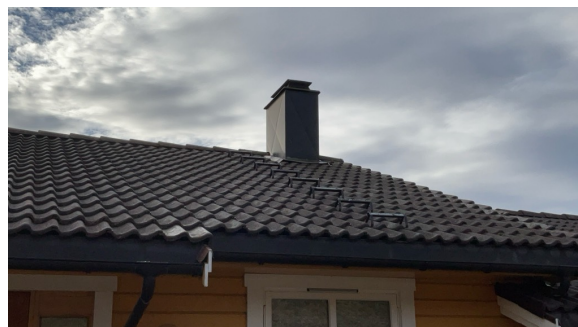
Takstigen er ikke montert i henhold til gjeldende krav

- Overvåk tilstanden jevnlig. For å få tilstandsgrad 0 eller 1 må beslag/renner/nedløp skiftes ut, men tidspunktet for når dette er nødvendig er vanskelig å si noe om.
- Takstigen må monteres i henhold til gjeldende krav, slik at trinnene festes til bærende konstruksjon. Dette bør utbedres for å sikre trygg adkomst for feier og redusere risiko for personskade ved bruk av takstigen.
- Takrenner og beslag bør følges opp med jevnlig tilsyn og vedlikehold, da mer enn halvparten av forventet brukstid er passert. Manglende oppfølging kan føre til lekkasjer og skader på bygningens konstruksjon.

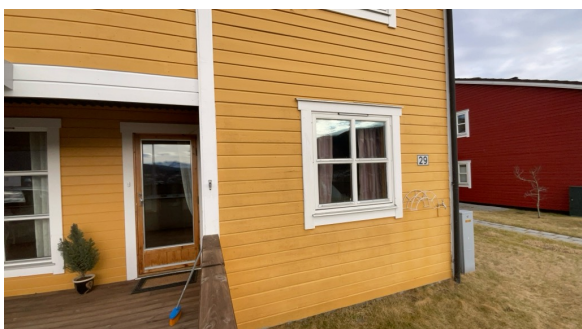
Oversikt forside

- Det er avvik:
- Svertesopp er observert på deler av kledningen.
- Det er registrert noen sprekker i kledningen på framveggen ved soverommet.

Noe svertesopp og sprekker i kledning på framvegg soverom.

- Tiltak:
- Det bør utføres vask og overflatebehandling av kledningen for å beskytte mot videre skade. Sprekker i kledningen bør utbedres for å hindre fuktinntrengning og redusere risiko for råte og ytterligere forringelse av fasaden.

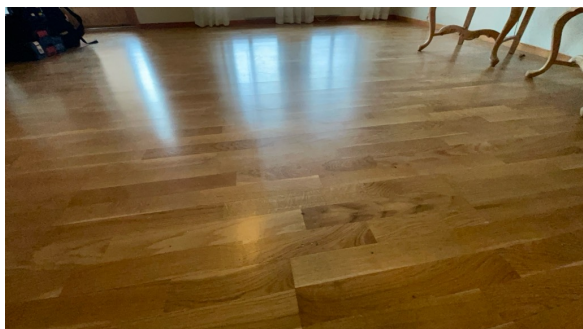
- Det er avvik:
 - Parkettgulvet ved kjøkkenet har noe slitasje.
 - Det er fargeforskjell på parketten i stuen som følge av bruk av gulvmatte.

Det er fargeforskjell på parketten i stuen

- Tiltak:
 - Det er ikke behov for umiddelbare tiltak, men utbedringer kan vurderes ut fra behov og egne ønsker. Noe flikking eller utbedring må påregnes dersom inventar tas ned og flyttes ut. Konsekvensen av å ikke utbedre er hovedsakelig estetisk, men økt slitasje kan over tid føre til behov for større tiltak.

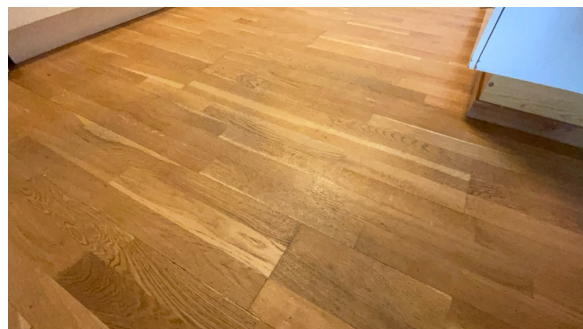
Slitasje på parkett ved kjøkkenet

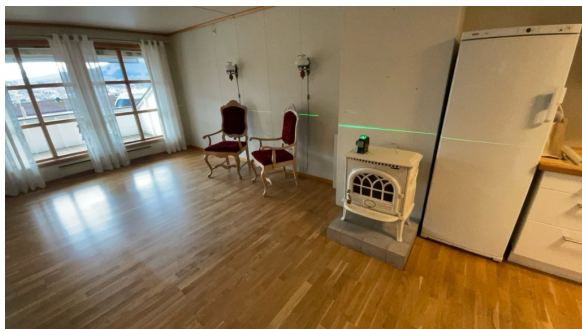
Underetasje.

Plassering av laser ved kontroll av stue/kjøkken. Det er målt 8 mm høydeforskjell gjennom rommet. TG 1

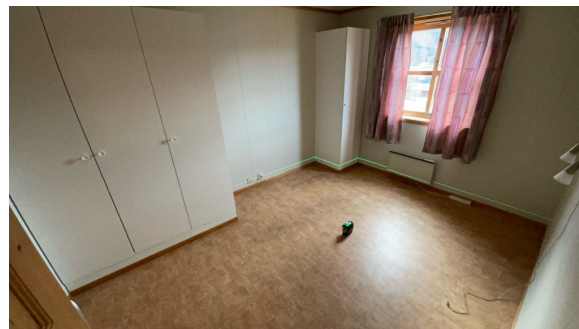
Underetasje.

Plassering av laser ved kontroll av soverom ved stue. Det er målt 12 mm høydeforskjell gjennom rommet. TG 1

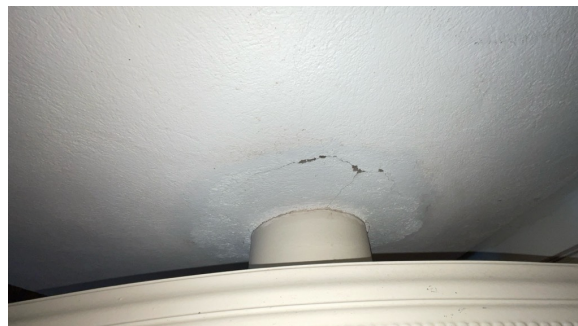
- Det er registrert en sprekke i pipen ved røykrøret. Dette kan medføre økt risiko for røyklekkasje og bør utbedres for å ivareta sikkerheten ved bruk av ildstedet.

Sprekk i pipe rundt røykrør

- Det bør foretas utbedring av sprekken i pipen for å redusere risikoen for røyklekkasje og ivareta brannsikkerheten ved bruk av ildstedet.

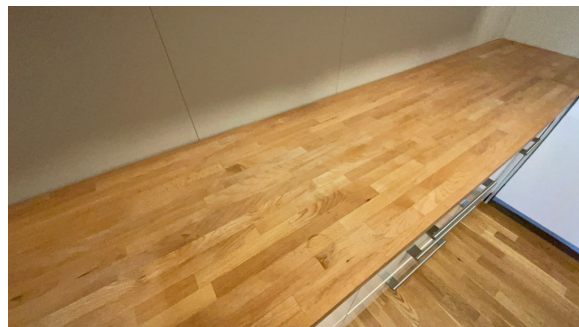
- Det er avvik:
- Det er noe overflateslitasje på eldre fronter fra byggeåret.
- Listen rundt vinduet på kjøkkenet er misfarget og slitt.
- Benkeplaten fra IKEA er noe ujevn i overflaten og har enkelte merker.

Benkeplaten fra IKEA er noe ujevn i overflaten og har enkelte merker

- Tiltak:
- Lokal utbedring bør gjennomføres for å forhindre ytterligere slitasje og forringelse av overflater og innredning. Dersom tiltak ikke iverksettes, kan skadene forverres over tid og medføre økte vedlikeholdskostnader.

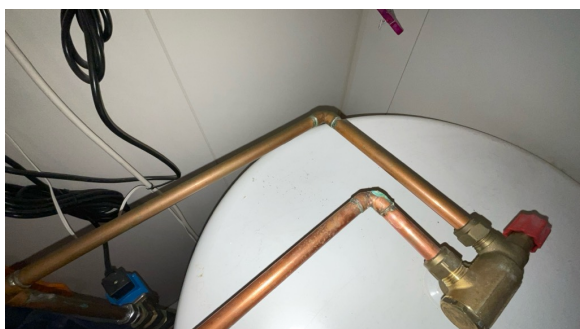
Konsekvensen av å ikke utbedre dette kan være lekkasjer og vannskader, samt at rørene har begrenset gjenværende brukstid.

Synlig irr på rør ved varmtvannsbereder.

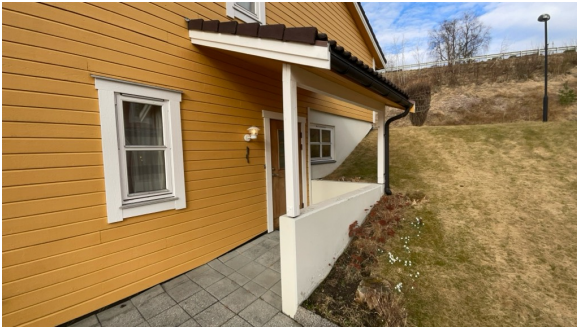
- Det er avvik:
- Avskalling av overflatebehandling på støttemur

Det bør etableres sikring på toppen av støttemuren for å sikre mot personfall siden terrenget går helt inntil muren. Høyde på mur til betongheller er 82 cm.

- Tiltak:
- Overflatebehandlingen på støttemuren bør utbedres for å hindre videre avskalling og for å beskytte betongen mot fukt og forvitring. Dersom tiltak ikke gjennomføres, kan dette føre til redusert levetid og økt risiko for skader på muren.
