Tilstandsrapport

Rekkehus

Dreyers gate 51, 8312 HENNINGSVÆR

Befaringsdato: 07.04.2026

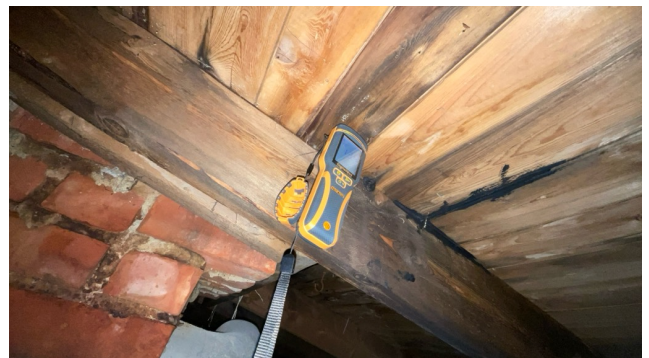
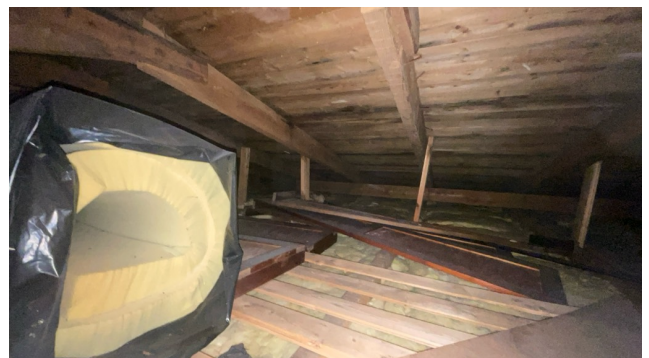
- Det er påvist fuktskjolder/skader i takkonstruksjonen.

Målt noe forhøyede fuktverdier i tretro.

- Det må gjøres nærmere undersøkelser.

Det bør gjennomføres ytterligere undersøkelser for å avdekke årsaken til de forhøyede fuktverdiene og fuktskjoldene i takkonstruksjonen. Dersom tiltak ikke iverksettes, kan dette føre til videre utvikling av råte, sopp og skader på konstruksjonen, samt redusert levetid og økte utbedringskostnader.

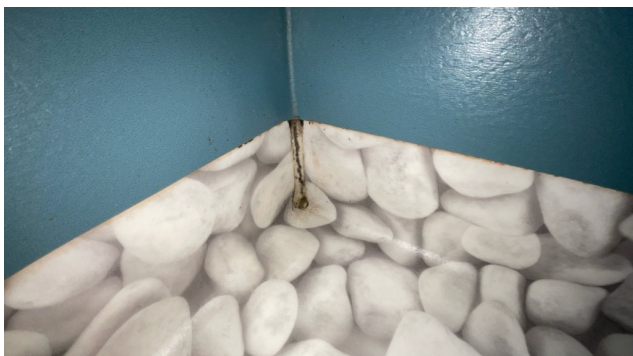
- Det er påvist avvik i fallforhold til sluk i forhold til krav i forskrift på byggetidspunktet.
- Det er påvist andre avvik:
- Det er påvist avvik i fuger.

- Til tross for avviket i fall/høydeforskjell til sluk, vil gulvet fortsatt kunne lede vann mot sluket, men med redusert effektivitet. Dette kan potensielt øke risikoen for vannansamling i enkelte områder av badet.
- Det må foretas tiltak for å lukke avviket.
- Overflater må utbedres eller skiftes.

Det anbefales å utføre korrekt skjøting av hjørner i henhold til gjeldende krav

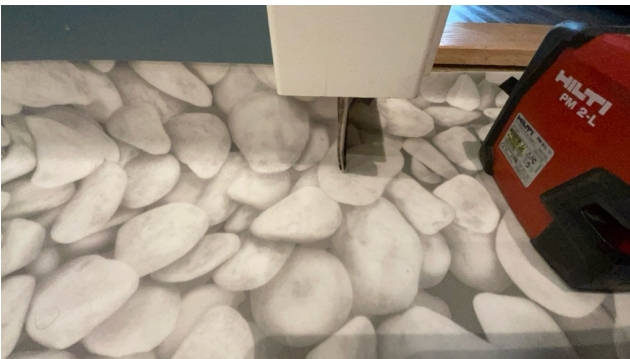
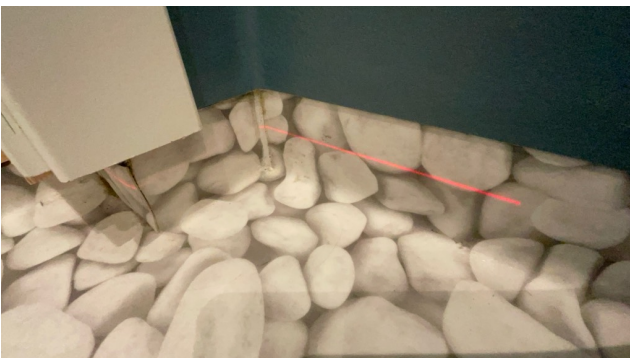
- Det er påvist andre avvik:
- Innvendige og utvendig hjørner skal skjøtes i 45% og ikke rett opp slik som det er gjort her.
- Mangler sveis på belegg ved inngangsdør.

- Det må foretas tiltak for å lukke avviket.
