Nesveien 66

Bruksareal	177 m ²
BRA-i	135 m ²
BRA-e	42 m ²
TBA	12 m ²
Soverom	3
Boligtype	Enebolig
Eieform	Eier
Tomteareal	3 949 m ²
Byggeår	1981

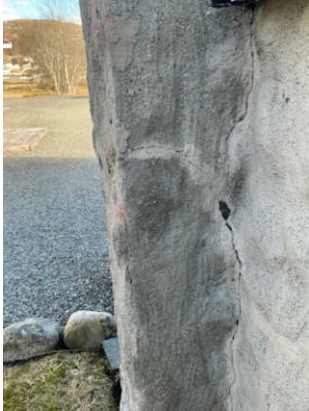
Sprekker i grunnmur / murpuss registreres.

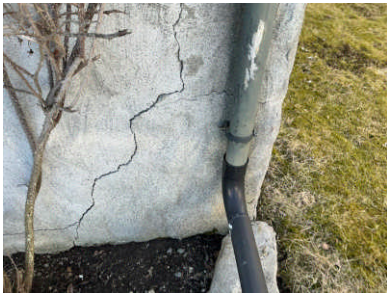
Sprekker i grunnmur / murpuss registreres.

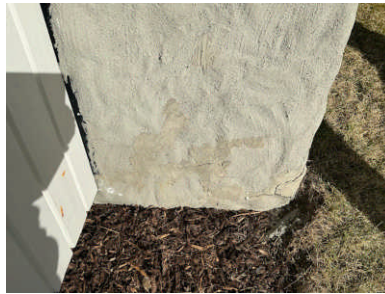
Sprekker i grunnmur / murpuss registreres.

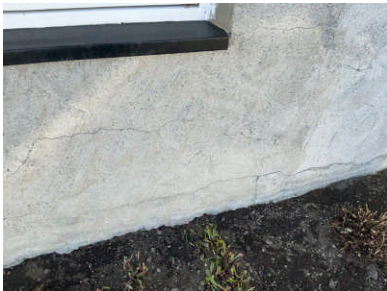
Sprekker i grunnmur / murpuss registreres.

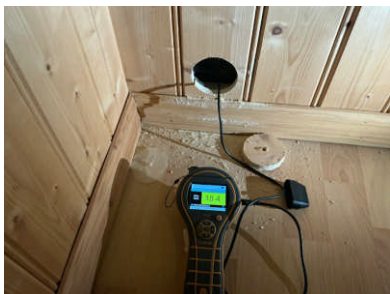
Rom under terreng: Det registreres bruk av dampspørre på vegger mot terreng. Dette er ikke en god løsning da det erfaringsmessig oppstår kondens mellom grunnmur og utlektet vegg. Det gjøres oppmerksom på at utforede og kledde vegger mot grunnen i eldre bygg er å anse som en risikokonstruksjon med fare for magasinerings av fukt inne i vegg ved en eventuell utilsiktet fukttilgang og det anbefales og la grunnmur få stå fritt eksponert samt sørge for god ventilering. Det er påvist indikasjoner på noe fuktgjennomtrenging i grunnmur ved hulltaking i vegg mot terreng.

Ved hulltaking og fuktmåling i påforet vegg i sokkel ble det registrert fukt i skjult konstruksjon mot terreng.

Det anbefales og la grunnmur få stå fritt eksponert samt sørge for god ventilering.

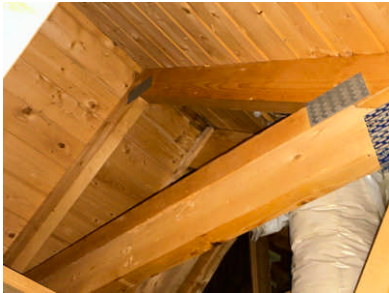
Fuktmerker i taktro.

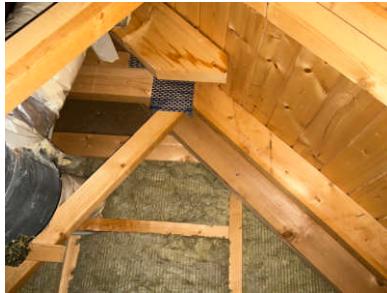
Fuktmerker i taktro og taksperre.

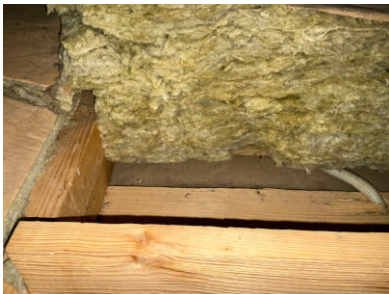
Manglende isolasjon av undergurt.

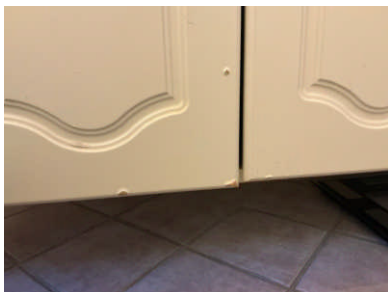
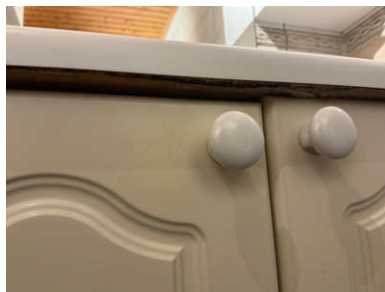
Rommet innehar gulvmontert toalett, innredning med servant på vegg og dusjdører/kabin med tett terskel. Noe slitasje og svellinger på servantskap ble advekket. Fuktskade i benkeplate registreres. Ett manglende knapp/håndtak i innredning.

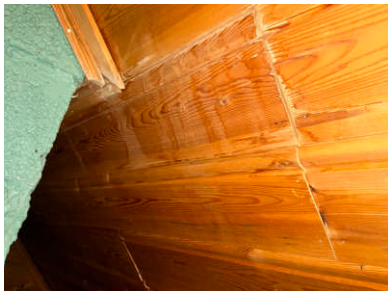
Fuktmerker himling i forbindelse med taklekkasje ved pipe på loft.
