Tilstandsrapport

Enebolig

Skjoldehamnveien 1498 , 8484 RISØYHAMN

Befaringsdato: 16.09.2025

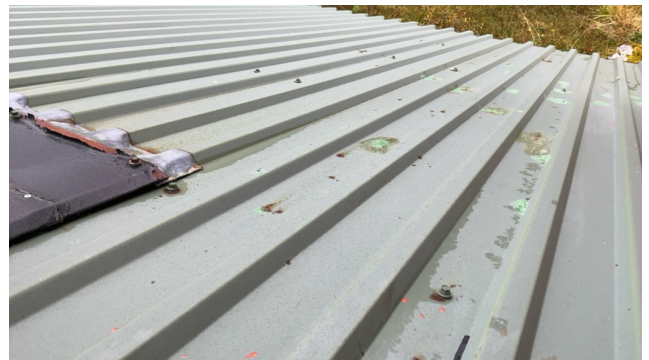
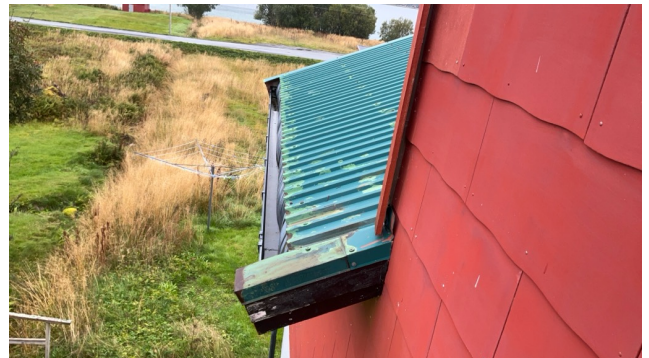
Det er påvist stedvis slitasje og rust, spesielt i skjøter og nedre kant av takplater.

- Overvåk tilstanden jevnlig. For å få tilstandsgrad 0 eller 1 må tekingen skiftes ut, men tidspunktet for når dette er nødvendig er vanskelig å si noe om.
- Når takteking og undertak begynner å bli gamle, øker risikoen for lekkasjer, noe som kan føre til omfattende og kostbare reparasjoner av underliggende konstruksjoner dersom en ikke foretar tiltak på konstruksjonene før dette oppstår.
- Lokal utbedring/vedlikehold bør utføres.

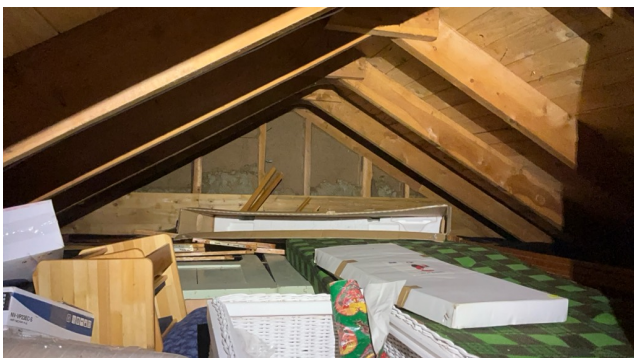
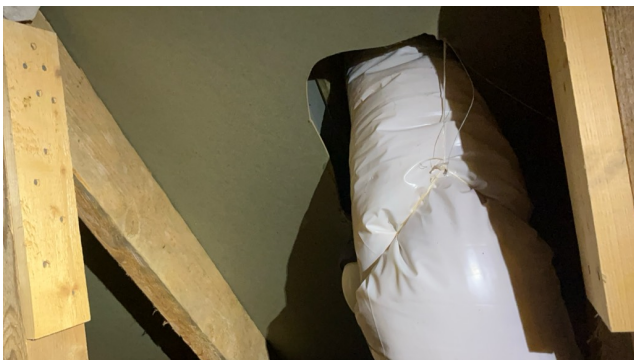
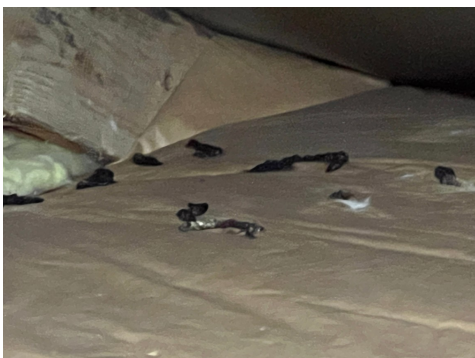
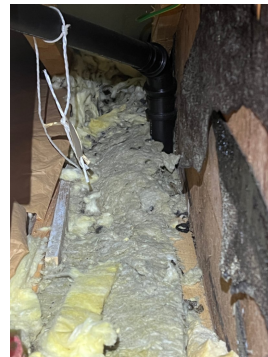
- Det er begrenset/dårlig ventilering av takkonstruksjonen.
- Det er fra loft/kryploft påvist indikasjoner på at det er punktering av dampsperre, som medfører svekket effekt av dampsperrerfunksjonen.
- Det er påvist avvik rundt gjennomføringer i takflaten.
- Det er registrert skader etter aktivitet av skadedyr.

Avvik vedr. skadedyr gjelder spor etter røyskatt på kaldloft, tilbygg over bad/entré.

- Gjennomføre ytterligere undersøkelser og foreta utbedring av skade.
- Lufting/ventilering bør forbedres.
- Avvik rundt takgjennomføringer bør utbedres, da mangelfull tetting medfører risiko for lekkasje og fuktskader.
- Manglende eller utett dampsperre må undersøkes nærmere og utbedres ved behov, for å unngå fukt- og kondensskader som kan føre til råte og redusert levetid på konstruksjonen.
- Det må gjennomføres ytterligere undersøkelser for å kartlegge skadeomfang etter røyskatt. Ekskrementer og eventuelt skadede bygningsdeler eller isolasjon må fjernes og skiftes ut. Det er viktig at bygningsdelen sikres mot videre inntrenging av skadedyr for å forhindre ytterligere skader.

Kostnadsestimat: 50 000 - 100 000

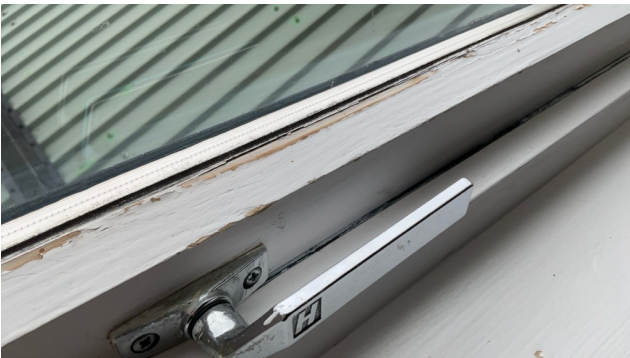
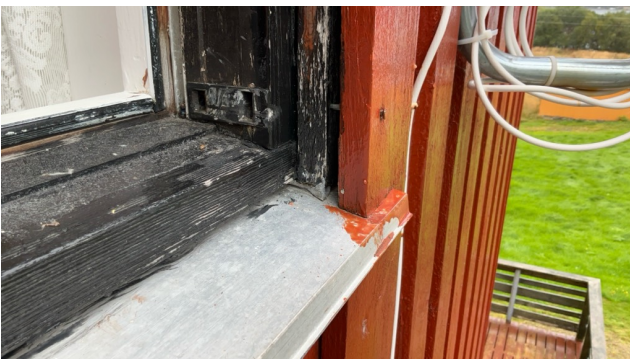
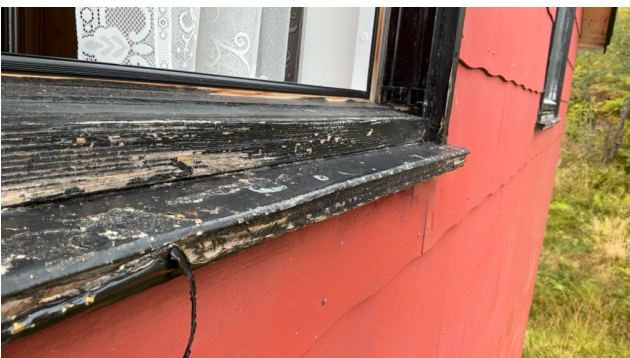
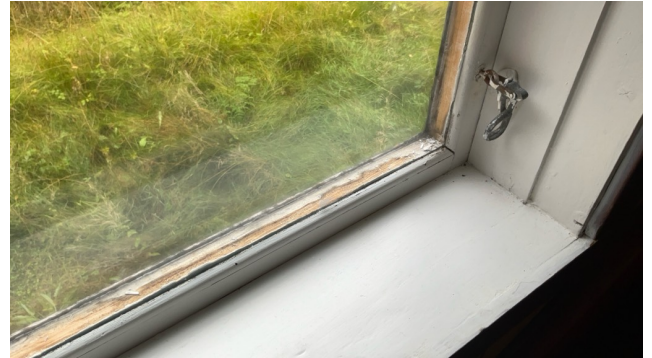
- Det er påvist at enkelte vinduer er vanskelig å åpne/lukke.
- Det er påvist avvik rundt innsettingsdetaljer.
- Karmene i vinduer er slitte og det er sprekker i trevirket.

Avvik rundt innsettsdetaljer gjelder generelt manglende åpning/klaring mellom utvendig kledning og vindusbeslag.

- Det må påregnes noe vedlikehold og at enkelte vinduer må skiftes ut.
- Det bør etableres tilstrekkelig spalte/åpning mellom utvendig kledning/omramming og beslag. Avviket medfører fuktopptrekk i treverket og risiko for råte.

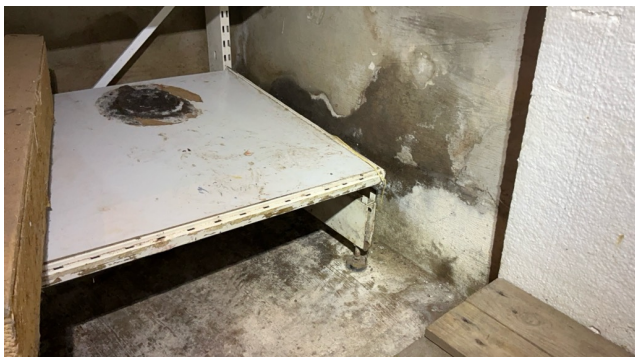
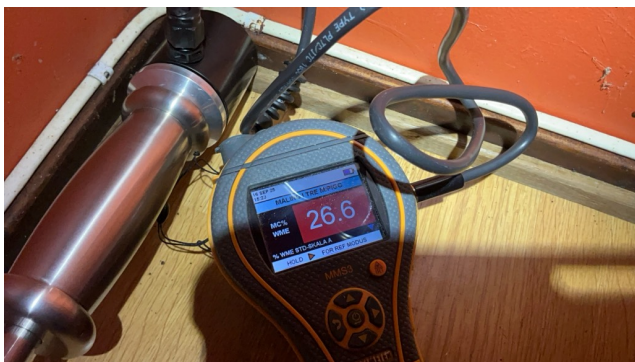
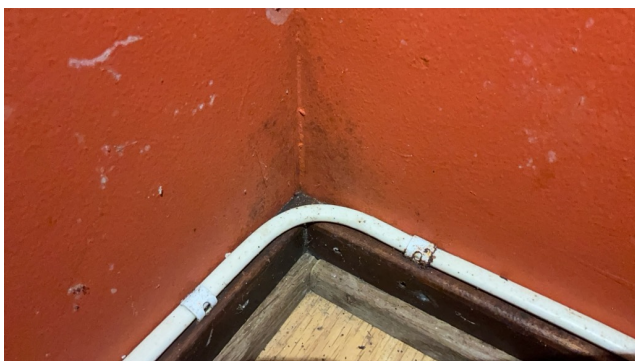
- Det er gjennom målinger påvist høyt fuktnivå i trevegger i underetg./kjeller, det er derfor ikke foretatt hulltaking
- Det er registrert typisk "kjellerlukt"
- Det er plastisolasjon som ikke er dekket av brannhemmende materiale i henhold til krav.
- Kjeller har begrenset ventilering/luftgjennomstrømning.
- Det er påvist synlig mugg og svertesopp på innvendige overflater/veggplater.

- Ytterligere undersøkelser må foretas for å få kartlagt tilstanden og omfanget på eventuelle skader.

Påviste skader og forhøyede fuktverdier tilsier at innredet kjellerrom bør saneres. Alt organisk materiale i gulv og vegger bør fjernes for å hindre videre utvikling av mugg og sopp, samt redusere risiko for helseskader og dårlig inneklima.

Ovennevnte tiltak bør iverksettes for å bedre inneklima i kjelleretasjen. Samtidig bør det vurderes tiltak for å redusere fuktinntrengning i etasjen, se nærmere beskrivelse under "fuktsikring og drenering". Plastisolasjon er uegnet til bruk i trekonstruksjoner, og bidrar til økt risiko ved eventuell brann. Ved bruk av plastisolasjon i bolig er det krav til at isolasjonen skal tildekkes med brannhemmende materiale eller støpes inn.

Kostnadsestimat: 50 000 - 100 000

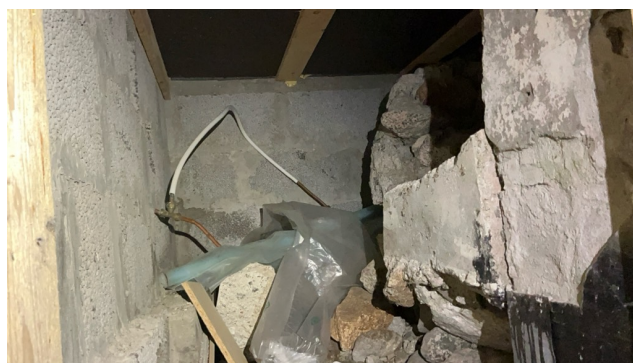
Kryptkeller under entré/bad.

- Det er ikke tilfredsstillende ventilering av kryptkeller.
- Det er manglende fuktsperre på bakken.
- Det er påvist noe provisoriske understøttelser av etasjeskiller.

- Fuktsperre på bakken bør etableres.
- Bedre ventilering må etableres.
- Understøttelse av bjelkelag bør utbedres.

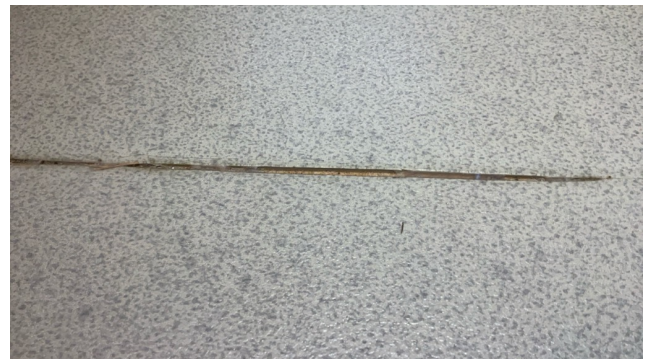
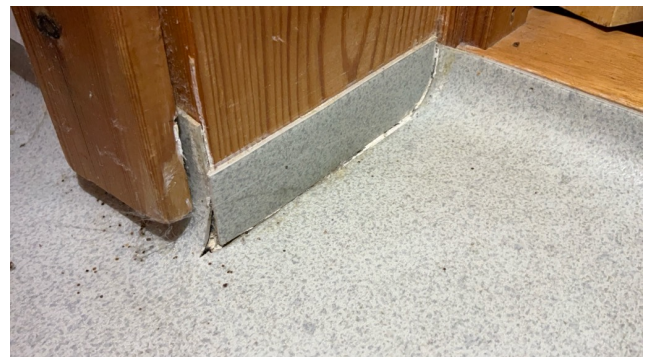
- Det er påvist at gulvoverflaten har sprekker.
- Beleggtørelse (sveis) i hjørner er ikke fagmessig utført.
- Det er påvist avvik i fallforhold til sluk i forhold til dagens forskriftskrav.

Beleggtørelsen i hjørner, skjøter og overganger må utbedres for å sikre tilstrekkelig tetthet og redusere risikoen for vanninntrengning i konstruksjonen.

Manglende fall til sluk bør vurderes utbedret ved en eventuell renovering, da dette kan føre til ulemper ved bruk og økt risiko for vannskader i tilstøtende rom ved en eventuell lekkasje. For å oppnå tilstandsgrad 0 eller 1 må gulvet bygges om med korrekt fall til sluk. Det anbefales å holde forholdet under oppsikt inntil utbedring eventuelt gjennomføres.

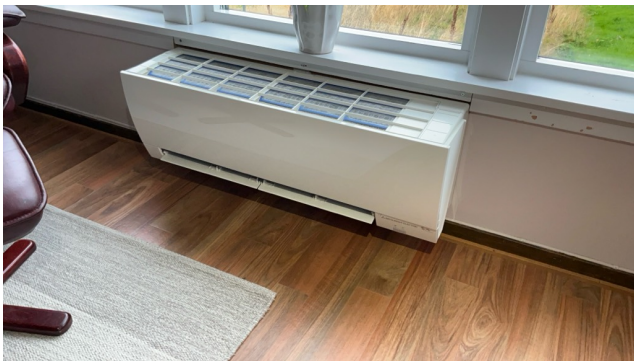
Varmepumpen er 11 år, og forventet brukstid nærmer seg oppnådd. Det bør påregnes behov for utskifting innen rimelig tid for å unngå driftsstans eller redusert effekt.

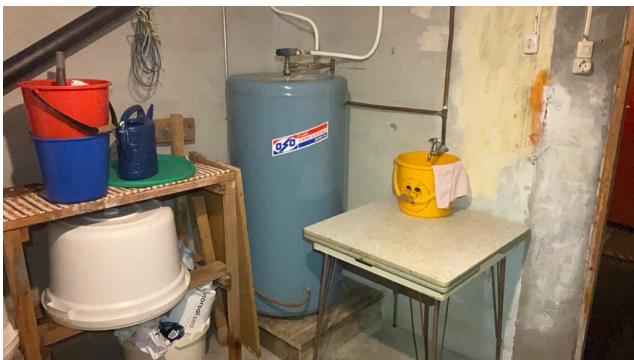
Normal brukstid er passert, og det må påregnes behov for utskifting innen rimelig tid for å unngå risiko for plutselig svikt og eventuelle følgeskader som vannlekkasje.
