Dalsjordvegen 13, 2825 GJØVIK

Befaringsdato: 13.04.2026

Tilstandsrapport

FRITIDSBOLIG

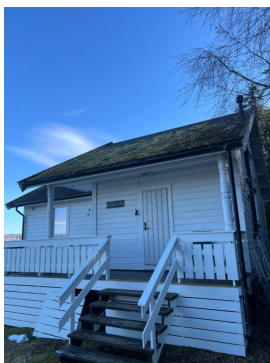
! TG 1 Nedløp og beslag

Beskrivelse

Utvendige beslag, takrenner og nedløp i metall. Vindskier og toppbord i treverk.

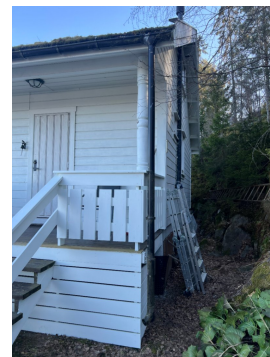
! TG 1 Veggkonstruksjon

Beskrivelse

Yttervegg i isolert bindingsverk som var normal byggeskikk på oppføringstidspunktet. Liggende utvendig trekledning. Overflatebehandling må normalt påregnes, særlig på værutsatte områder.

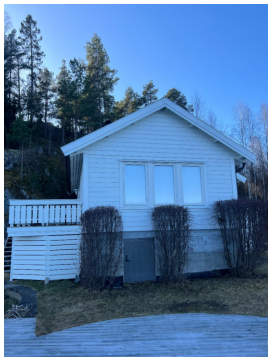
! TG 1 Dører

Beskrivelse

Ytterdør i treverk. Balkongdør i treverk med 2-lags energiglass.

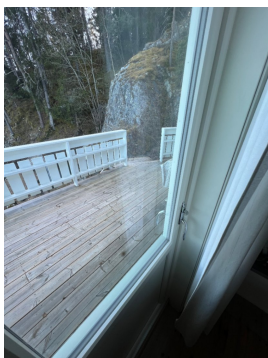
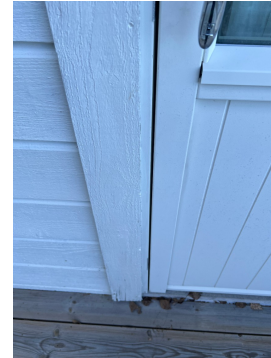
! TG 1 Balkonger, terrasser og rom under balkonger

Beskrivelse

Veranda med utgang fra stue: Konstruksjoner, overflater, rekkverk og håndlist i treverk. Fundamentert på støpte punkter.
Veranda med utgang fra yttergang: Delvis overbygget. Fundamentert på støpte/murte punkter. Konstruksjoner, overflater, rekkverk og håndlist i treverk.
Terasse/platting- brygge ut mot Mjøsa: fundamentert på støpt betong. Rekkverk i tre og stål. Noe rekkverk/levegg i betong. Gulv i treverk.
Terrasser/verandaer som står under åpen himmel vil alltid ha vedlikeholdsbehov, dette må påregnes. Det opplyses på generelt grunnlag at terrasser/veranda/altan er en risikokonstruksjon som erfaring viser kan ha hyppige skadefrekvenser. Det anbefales å følge med konstruksjonene slik at en evt. skade oppdages tidlig.

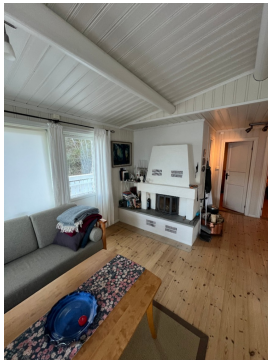
TG 1 Etasjeskille/gulv mot grunn

Beskrivelse

Skjevheter og høydeforskjeller i etasjeskillere er kontrollert med krysslaser. Det er ikke funnet nevneverdige avvik, kun mindre høydeforskjeller på ca. 5-15mm. gjennom stuen er registrert. Lokale større avvik kan likevel påregnes. Dette er ikke unormalt i denne type boliger.

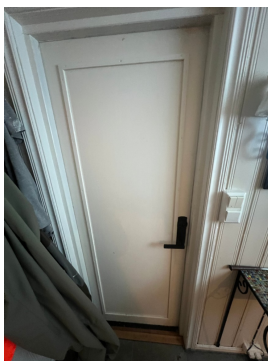
VÅTROM

ETASJE > BAD

Vurdering av avvik:

Rommet har mer enn halvparten av forventet brukstid oppnådd.
Rommet må brukes med forsiktighet og det må følges med på konstruksjonene da risikoen for skader er stor.

Siden våtrommet fungerer i dag er det ikke behov for strakstiltak. Men ut fra alder kan plutselig skader oppstå, det anbefales å følge med og bruke rommet med forsiktighet.

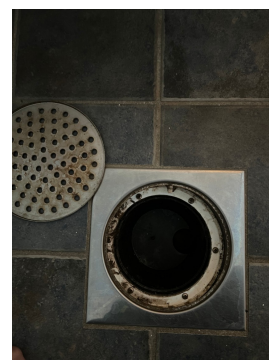
Plastsluk.
Fuktsøk bad: Lokalt høy fuktighet ved sluk.
Fall fra gulv ved terskel til toppslukrist ca 15 mm.
Merk at kontroll av våtrom er visuell kontroll med overflatesøk med fuktindikator i våtsone, gjenstander er ikke flyttet på og det er utført måling av fall fra terskel til topp sluk. Der dokumentasjon på utførelse og oppbygging er forevist blir det kommentert.

Vurdering av avvik:

- Det er avvik:

- Tiltak:

Overvåk tilstanden jevnlig. For å få tilstandsgrad 0 eller 1 må tettesjiktet skiftes ut, men tidspunktet for når dette er nødvendig er vanskelig å si noe om.

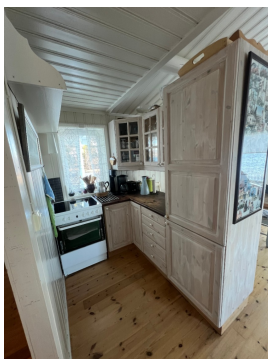
TG 2 Avtrekk

Vurdering av avvik:

- Det er manglende forsert mekanisk avtrekk fra kokesone i kjøkkenet.
- Det er avvik:

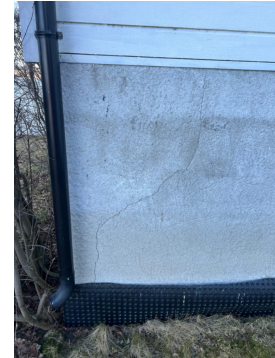
TG 1 Grunnmur og fundamenter

Beskrivelse

Støpt ringmur i leca med krypkjeller.

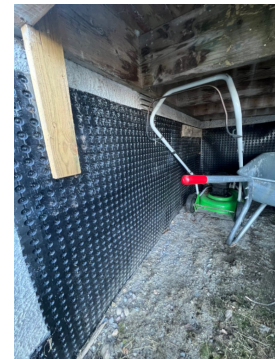
TG 1 Forstøtningsmurer

Beskrivelse

Vurdering av avvik:

Viktig å lede vann bort fra fundamentene. Dette for å unngå belastning på mur/betong, hindre vanninntrenging og bevare lang brukstid på bygningsdelene under bakken. Fukt inn i konstruksjoner vil potensielt kunne føre til kapilærsug/fuktopptrekk i konstruksjoner rundt og kunne påføre store skader og kostnader.
