# Tilstandsrapport

Enebolig

Nøtteveien 3, 1715 YVEN

Rapportdato: 09.06.2026

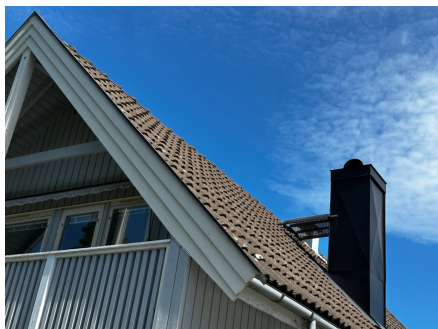
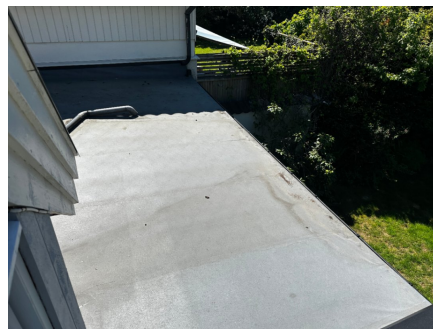
- Når takteking og undertak begynner å bli gamle, øker risikoen for lekkasjer, noe som kan føre til omfattende og kostbare reparasjoner av underliggende konstruksjoner dersom en ikke foretar tiltak på konstruksjonene før dette oppstår.
- Overvåk tilstanden jevnlig. For å få tilstandsgrad 0 eller 1 må tekkingen skiftes ut, men tidspunktet for når dette er nødvendig er vanskelig å si noe om.

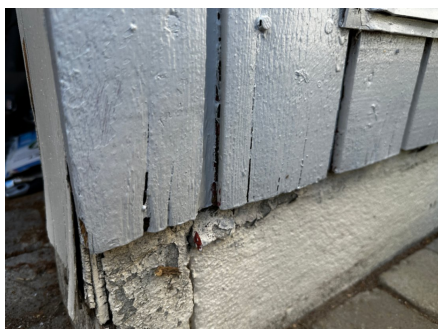
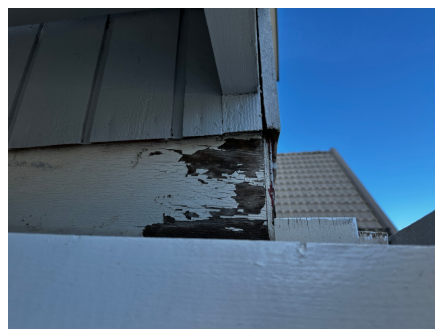
- Det er ingen eller liten lufting i nedre kant av kledning mot grunnmur.
- Det er påvist spredte råteskader i bordkledningen.

- Råteskadet trekledning må skiftes ut.
- Uten tilstrekkelig lufting bak bordkledningen kan fuktighet som trenger inn bak bordene eller gjennom veggen innenfra ikke tørke opp. Dette skaper ideelle forhold for råtesopp og muggvekst.

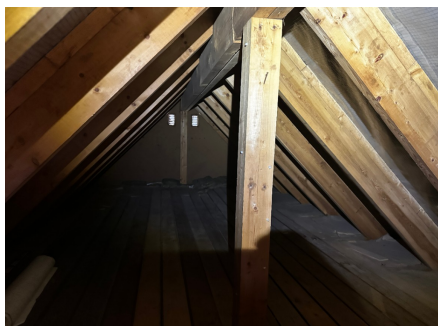
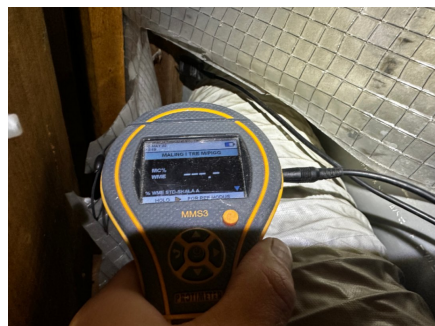
Skjulte feil eller skader i den lukkede takkonstruksjonen kan ikke utelukkes. Eventuelle fuktproblemer, lekkasjer, kondens eller skader i konstruksjonen kan derfor være vanskelig å avdekke uten destruktive inngrep.

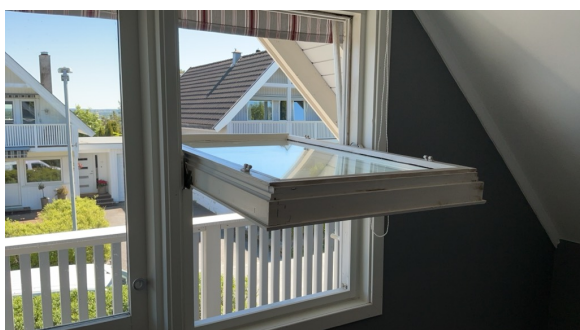
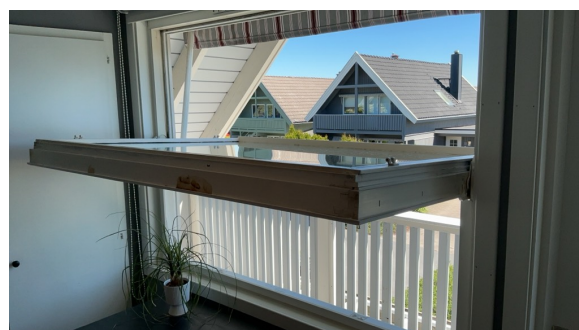
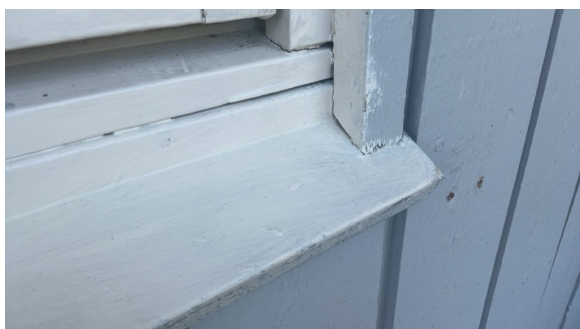
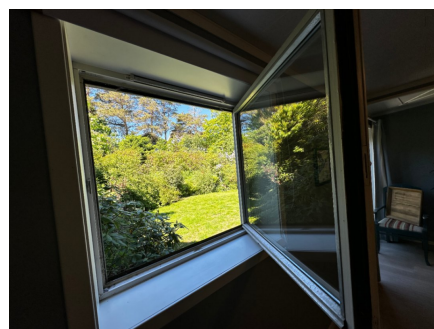
- Det er påvist at enkelte vinduer er vanskelig å åpne/lukke.
- Det er påvist avvik rundt innsettsdetaljer.
- Karmene i vinduer er slitte og det er sprekker i treverket.

Sidebord, panel og/eller vindusomramming står i kontakt med under- og overbeslag. Dette fører til at treverket trekker opp fuktighet ved nedbør og vannavrenning.

Fukt som suges opp i endaved og omramming øker risikoen for oppsprekking, råte og redusert levetid på kledningsdetaljer. Dette kan gi behov for utskifting tidligere enn normalt.

Det anbefales å etablere klaring mellom beslag og treverk. Dette reduserer oppsug og forlenger levetiden.

Utføre vedlikehold. Manglende vedlikehold vil redusere levetiden på vinduene.

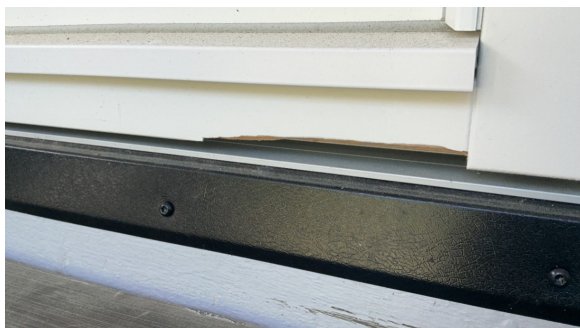
- Det er påvist avvik rundt innsettsdetaljer.
- Det er påvist dører som er vanskelig å åpne eller lukke.

Skade i balkongdør i stue

Dører har behov for justering og overflatebehandling, det må påregnes at enkeltelte dører må skiftes ut.

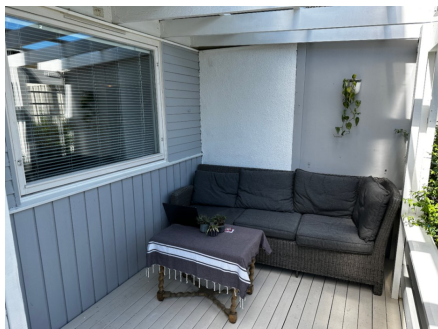
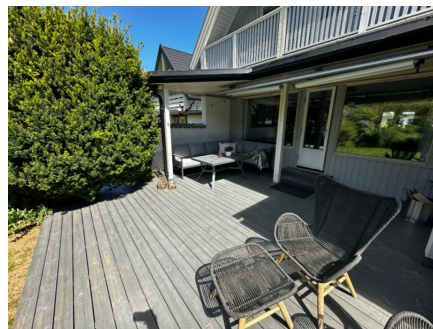
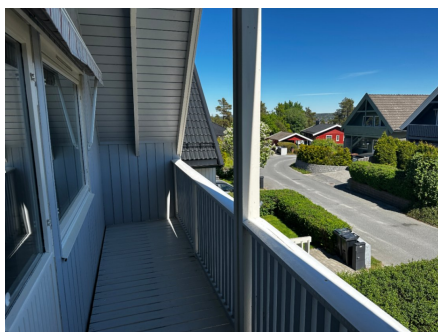
- Tidspunkt for utskifting av tettesjikt/membran nærmer seg ut ifra alder på dagens tekking.

Det må gjøres tiltak for å lukke avviket.

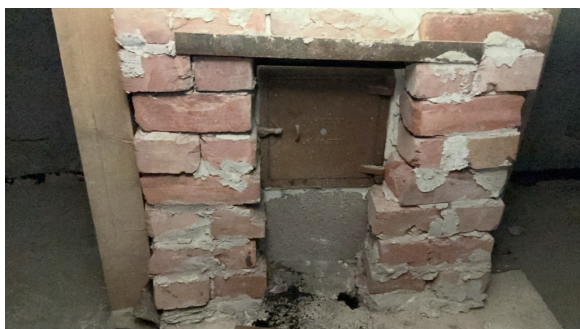
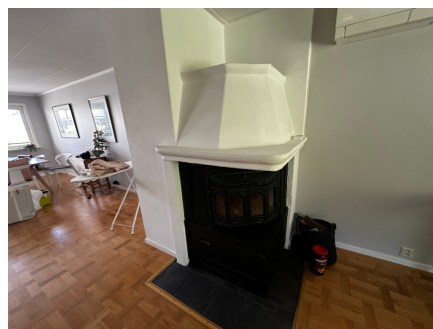
- Det er påvist sprekker og/eller riss i pipe.

- Det må foretas lokal utbedring.

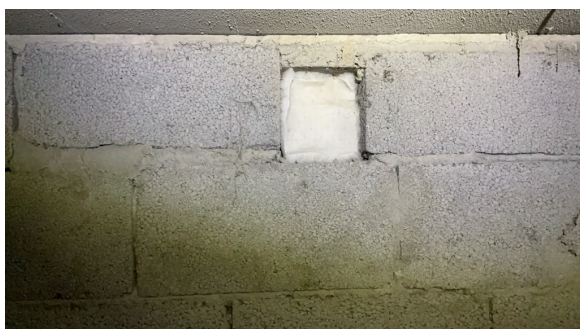
Fuktigheten kan være høy i slike rom/kjellere på grunn av fuktighet fra grunn, innsig av vann og/eller kondensering. Temperatur og fuktforhold kan gi skader i konstruksjoner slik som bjelkelag, og ofte utvikle seg over tid. En tilstandsrapport som denne baseres på en visuell befaring uten inngrep i konstruksjonen. Selv om det ikke er avdekket tegn på skader utenfor krypkjelleren under befaringen, slik som misfarging av treverk, spesielle insekter eller råteskader i konstruksjoner, betyr ikke dette nødvendigvis at det ikke foreligger skader i eller i forbindelse med krypkjelleren. Det anbefales derfor at en er oppmerksom på denne risikoen.

Tett lufteventil

- Bedre ventilering må etableres.

Overvåke og vedlikeholde.

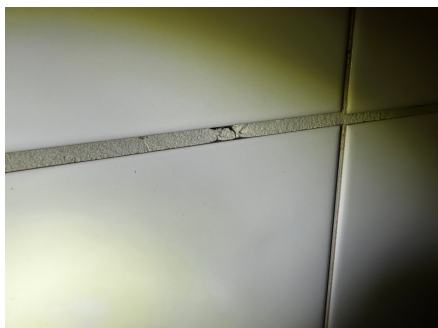
- Det er påvist at flisfuger har riss/sprekker.
- Det er påvist sprekker i fliser.

Sprekk i flisfuge.

- Dersom tiltaket ikke utføres er det fare for videre skadeutvikling.
- Fliser må skiftes.

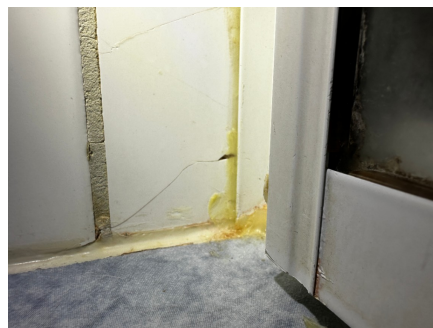
Sprekk i flis

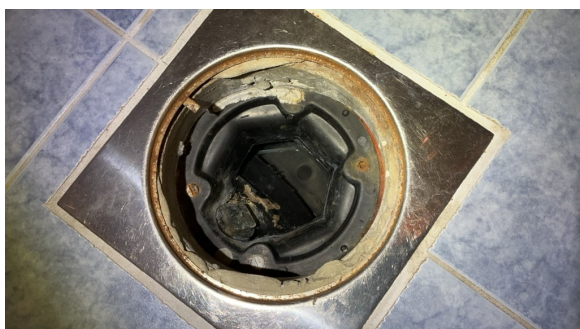
Det er registrert at en skrue i klemringen ved sluket på gulvet har rustet bort.

Med uoversiktlig slukmansjett og membran vil det være økt risiko for fuktgjennomtrengning og lekkasjer, som kan føre til skjulte fuktskader i konstruksjonen.

sluk på glv

Ytterligere undersøkelser anbefales. Ved avdekkede avvik må membran og sluktilkobling utbedres eller bygges om av fagkyndig foretak.

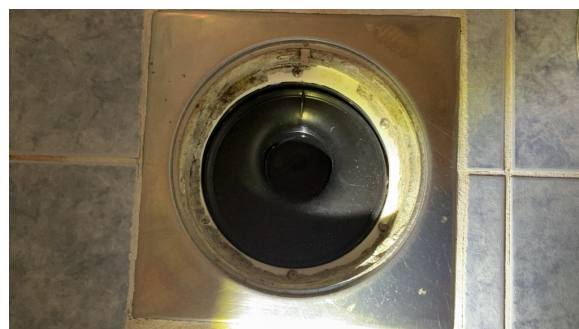
Badekar er etablert med skjult avløpsløsning og sluk er plassert utenfor avgrensende vegg. Eventuelle lekkasjer under badekar kan være vanskelig å oppdage

sluk i dusj.

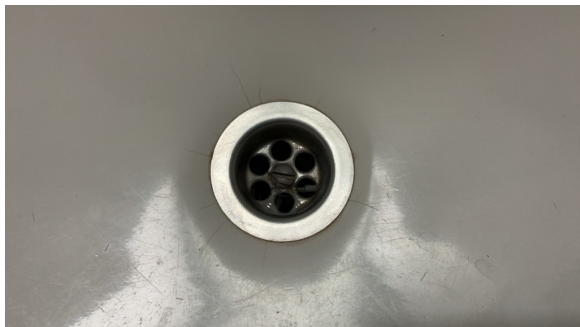
- Det er påvist riss/sprekker i utstyr på våtrommet.
- Det er påvist skader på innredning.

- Riss er vanligvis overfladiske skader i servantens overflate eller glasur. Konsekvensene av riss er hovedsakelig kosmetiske.
- Dersom avvik ikke utbedres er det fare for videre skadeutvikling.
- Lokal utbedring må utføres.

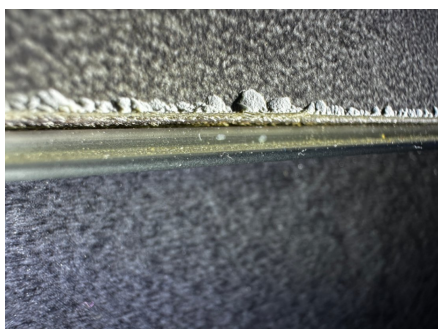
- Dersom våtromsplatene ikke er montert fagmessig, kan dette medføre utettheter som øker risikoen for fuktinntrengning bak platene. Over tid kan dette føre til oppfukning av tilstøtende konstruksjoner, noe som kan resultere i råteskader, muggvekst og eventuelle lekkasjer.
- Andre tiltak:

Manglende tetting i overgang mellom våtromsplater og monteringslist kan medføre at fukt og vann trenger inn bak platene. Dette øker risikoen for skjulte fuktskader, oppfukning av underliggende konstruksjoner og biologisk vekst over tid.

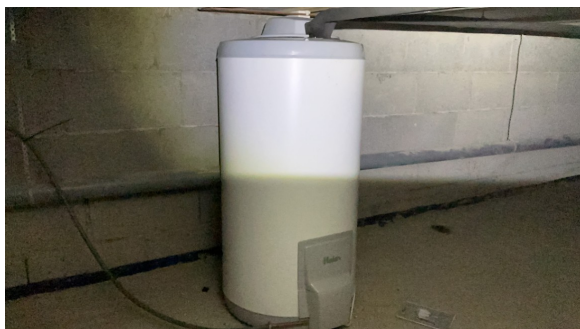
Manglende eller ikke dokumentert forskriftsmessig el-tilkobling av varmtvannstank kan innebære økt risiko for overoppheting og i verste fall brannfare.

- Det bør etableres tilfredsstillende el-tilkobling etter gjeldende forskrift.
