Tilstandsrapport for bolig

Fagernesveien 187, Larvik

Eiendom	Bygning	Byggeår	BRA	BRA-i	BRA-e
Fagernesveien 187 3268 Larvik Gnr: 4073 Bnr: 1 Fnr: 4 LARVIK	Fritidsbolig	1965	62 m ²	50 m ²	—
	Uthus 1	1975	5 m ²	—	5 m ²
	Uthus 2	—	3 m ²	—	3 m ²
Oppdragsnr.	202603-062				
Befaring / Rapport	24.03.2026 / 11.04.2026				
Tilstede	Selger og undertegnede				
Rapportansvarlig	Schau Takst AS v/ Einar Schau - takst@schau.no

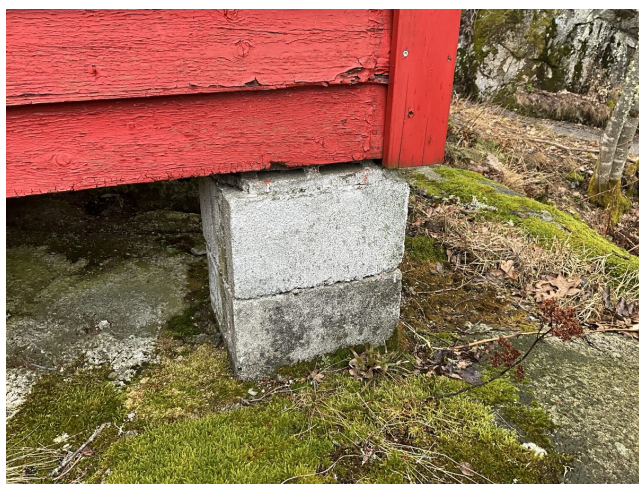
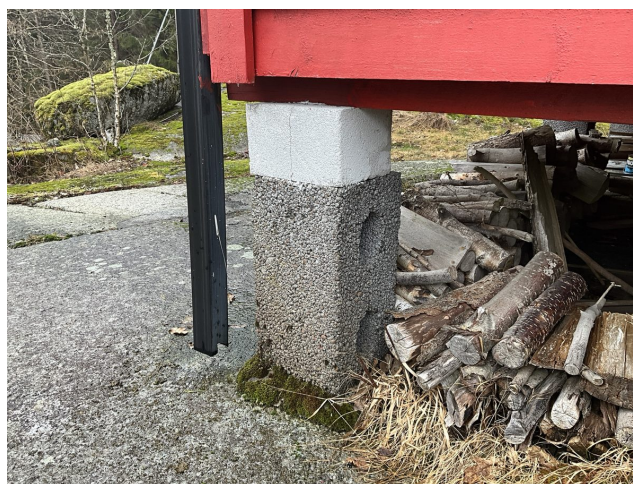
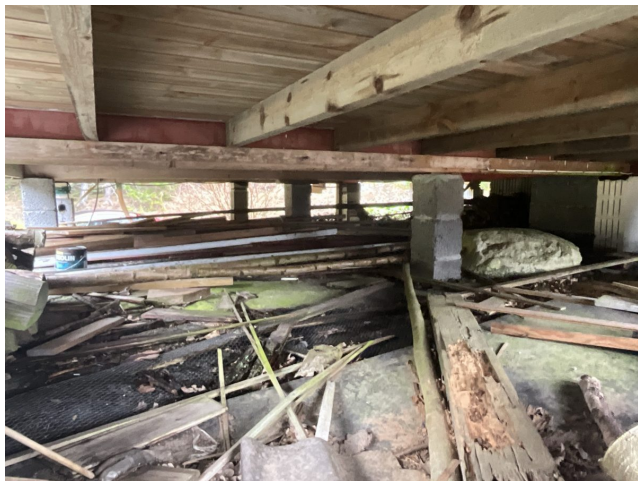
Grunnmur av støpt betong fra byggeår, utført i tråd med datidens standard for fritidsboliger. Dreneringssystemet er fra opprinnelig stand og har en alder som tilsier at levetiden er brukt opp eller nærmer seg slutten. Fundamentering og grunnmur bør inspiseres nærmere med tanke på fuktinntrenging, setningsskader og sviktende drenering.

Nedbør 30 dager: 126 mm — høy nedbørmengde kan gi økt fuktbelastning mot grunnmur

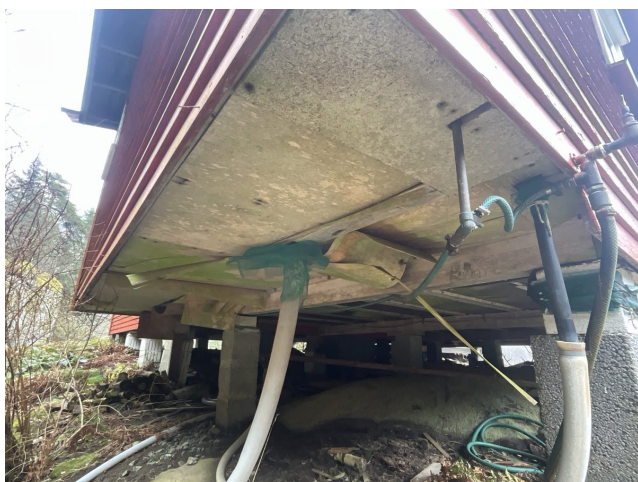
Foto 4

Synlig fuktpåvirket treverk i bjelkelag med misfarging og begynnende nedbrytning. Løs isolasjon og dampsperre indikerer manglende vedlikehold av konstruksjonen.

Årsak til forhøyet TG: Langvarig fukteksponering underfra.

Konsekvens: Videre fuktbelastning kan føre til råteskader og redusert bæreevne i bjelkelaget.

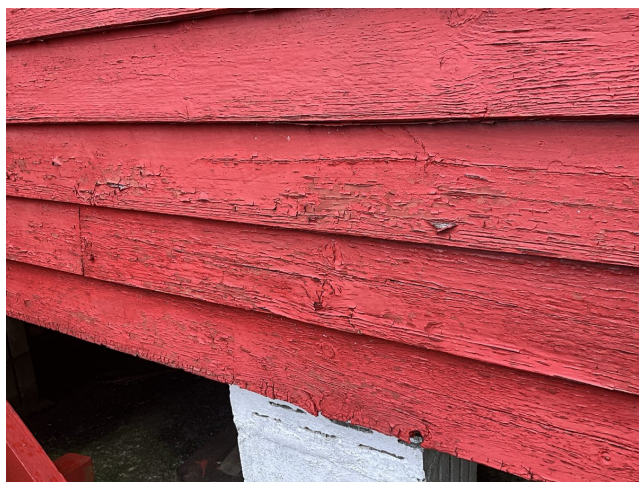
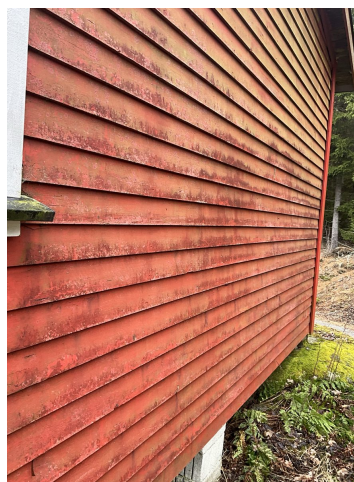
Årsak til forhøyet TG: Høy kledningsslitasje. Vedlikeholdsetterslep.

Konsekvens: Risiko for råteskade i nedre del av kledningen og eventuelt videre inn i konstruksjonen. Forkortet levetid for kledningen.

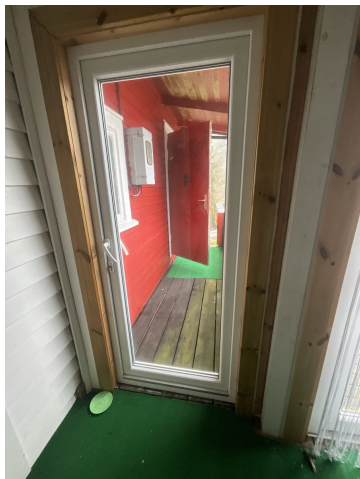
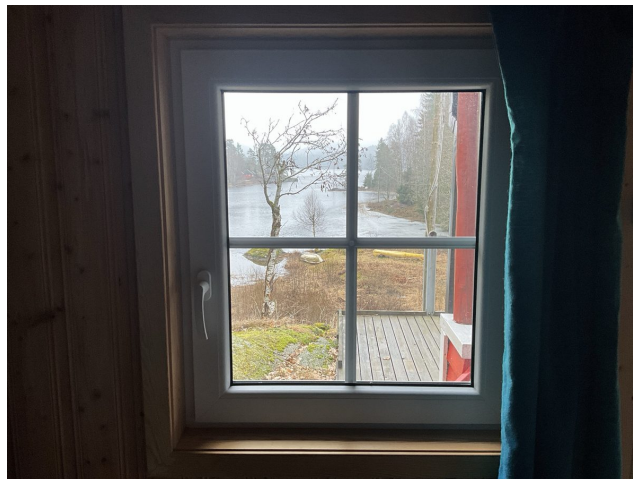
Årsak til forhøyet TG: Manglende vedlikehold av maling og fugetetting over tid.

Konsekvens: Risiko for vanninntrengning bak kledning og i karmkonstruksjon, som kan føre til råteskader i trevirke.

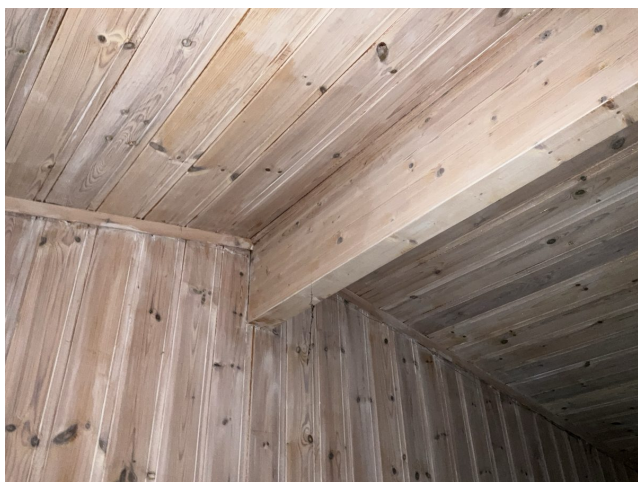
Foto 9

Årsak til forhøyet TG: Loftet/takkonstruksjonen er begrenset ventilert.

Konsekvens: Forhøyet risiko for kondens på loft.

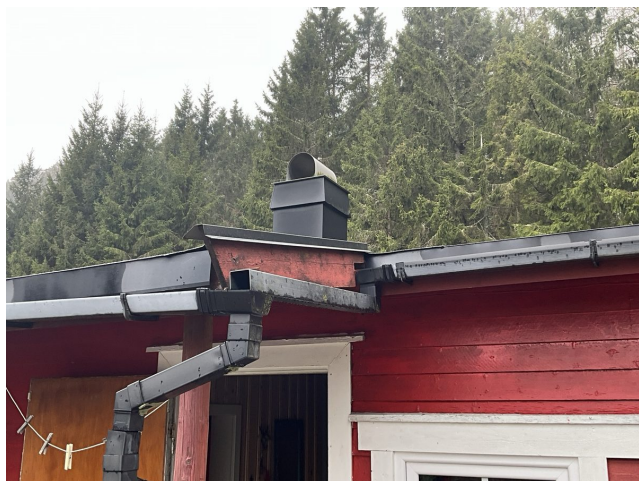
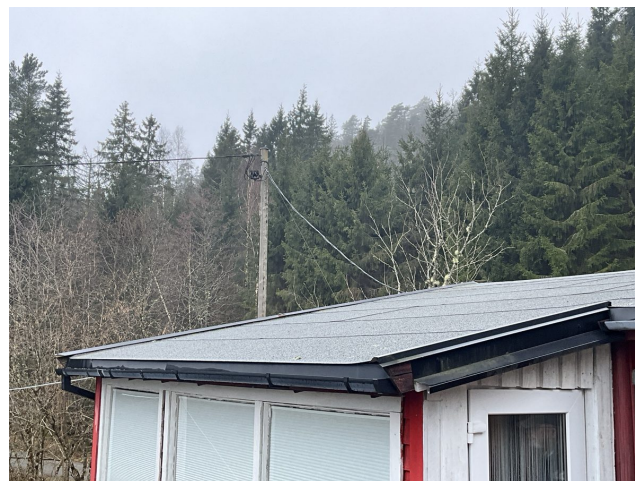
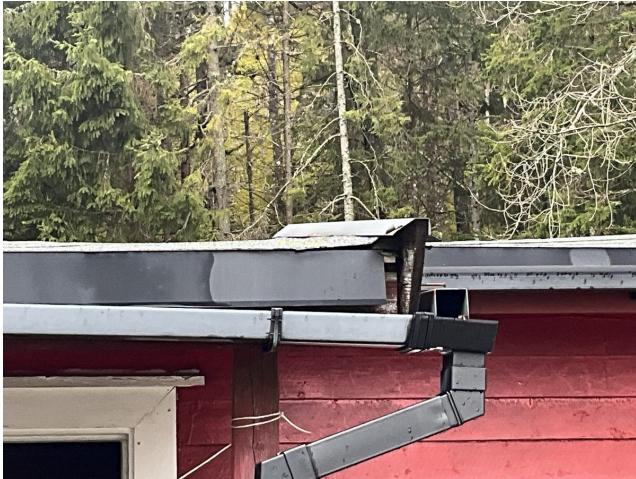
Taktekking av banelagt papp med ukjent alder. Takrenner og nedløp av plast fra 1977. Vindskier av tre med registrerte skader.

Taktekking/belegg TG 2	Taktekking av banelagt papp med ukjent alder. Kun vurdert fra terreng. Innvendig registreres tegn til mindre lekkasje rundt pipe - dog er det uklart hvorvidt dette faktisk er lekkasje, eller svetteing fra pipa. Årsak til forhøyet TG: Banelagt papp med ukjent alder og levetiden trolig utgått. Konsekvens: Fortsatt vanninntrengning kan gi fukt- og råteskader i underliggende konstruksjon.
Beslag og gjennomføringer TG 2	Pipebeslag har synlig korrosjon med glipper mellom beslag og pipe. Tilslutningen er ikke tett. Årsak til forhøyet TG: Gjennomkorrodert beslag med glipper gir direkte vanninntrengning ved nedbør. Konsekvens: Beslagsutskifting anbefales. Ved utskifting bør pipepuss kontrolleres og utbedres samtidig. Kostnadsanslag: 20 000 – 100 000 kr (inkl. mva)
Nedløp og takrenner TG 3	Takrenner av plast fremstår ufagmessig utført med tegn til skader og utettheter. Årsak til forhøyet TG: Ufagmessig montering av takrenner og nedløp. Konsekvens: Begrenset avrenning gir oversvømmelse av renne og risiko for vanninntrengning. Vann ledes stedvis mot fundament/støpt betong. Kostnadsanslag: 20 000 – 100 000 kr (inkl. mva)

Undertak/ventilasjon TG 2	Undertak ikke tilgjengelig for kontroll. Registrert potensiell lekkasje rundt pipe indikerer svikt ved gjennomføring. Årsak til forhøyet TG: Potensiell lekkasje rundt pipe Konsekvens: Fukt kan bygge seg opp og skade trevirke i takkonstruksjonen.
Takstiger og snøfangere (HMS) TG 2	Skader registrert i vindskier. Takstiger og snøfangere er ikke montert. Årsak til forhøyet TG: Råteskade i vindskie. Konsekvens: Materialer må byttes ut.

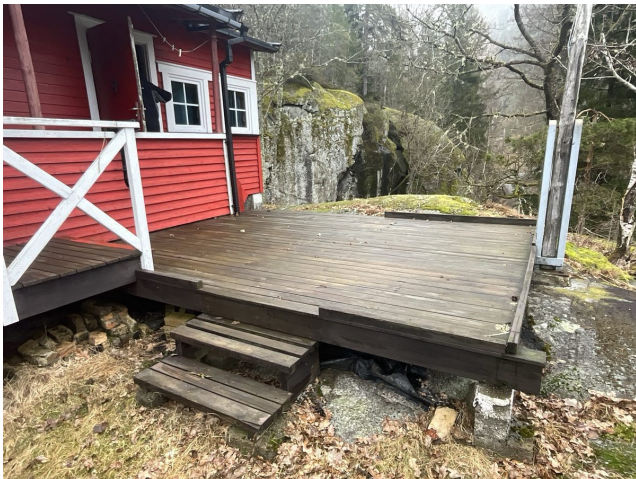
Foto 13

Gulvbord fremstår fuktige ved befaring, og trekonstruksjonen har overskredet forventet levetid.

Årsak til forhøyet TG: Trekonstruksjon fra byggeår har overskredet forventet levetid. Begrenset inspeksjonsgrunnlag underfra.

Konsekvens: Uten nærmere vurdering av trematerialene kan skjulte svekkelser ikke utelukkes.

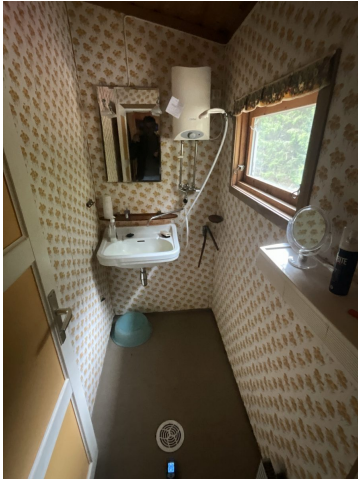
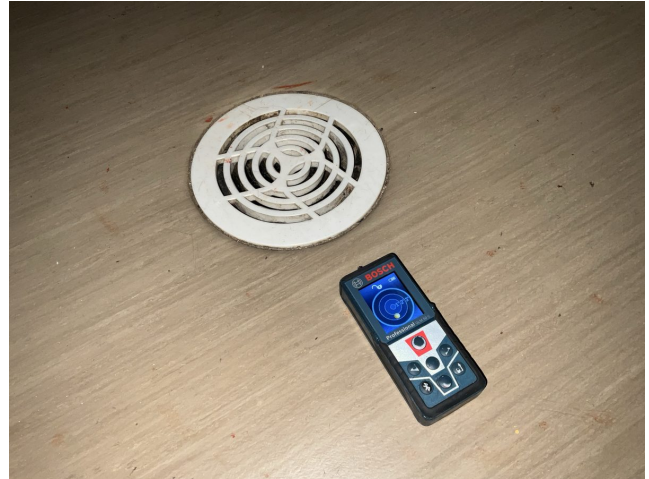
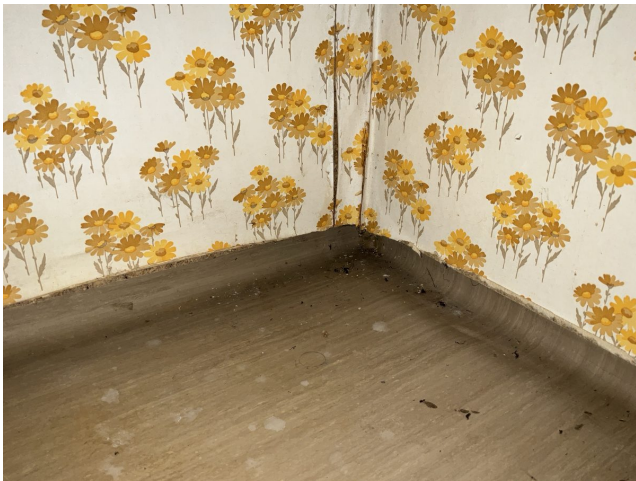
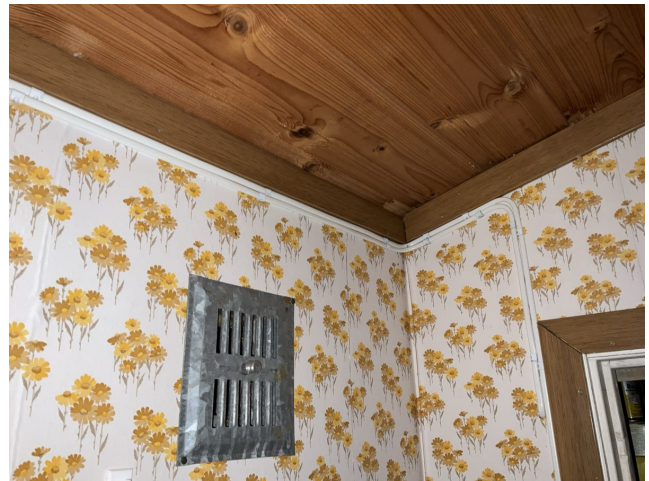
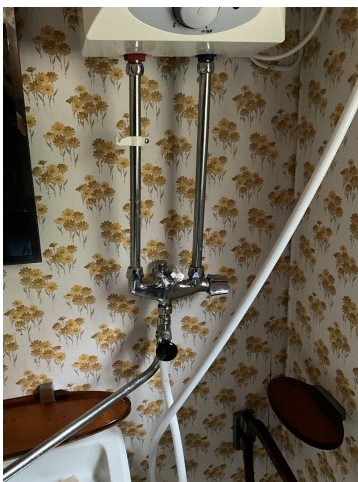
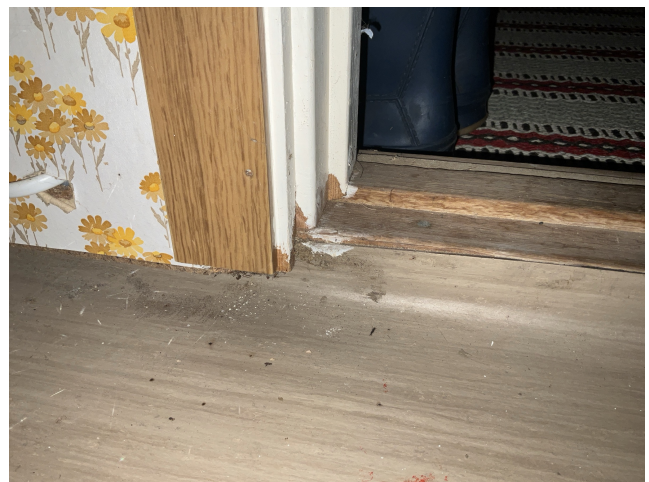
Vegger og himling TG 3	Vegger med tapet — ikke fuktbestandig materiale i våtsone. Fuktopptak registrert i del av vegg. Vindu i våtsone. Årsak til forhøyet TG: Ikke-fuktbestandige overflater i våtsone, samt registrert fuktopptak i vegg. Konsekvens: Fukt i konstruksjonen kan gi råteskader og muggvekst i vegger over tid. Kostnadsanslag: 20 000 – 100 000 kr (inkl. mva)
Gulv TG 2	Gulv av vinylbelegg med synlig slitasje. Fall mot sluk Levetiden for vinylbelegg er utgått. Årsak til forhøyet TG: Vinylbelegg fra byggeår har overskredet forventet levetid og er ikke lenger optimalt tett ved gjennomføringer. Konsekvens: Vinylbelegg blir sprøtt. Vann kan trenge under belegg og belaste underliggende konstruksjon.
Sluk, membran og tettesjikt TG 2	Vinylbelegg fungerer som eneste barriere mot underliggende konstruksjon. Plastsluk i gulv framstår OK. Årsak til forhøyet TG: Vanntett sjikt på gulv har totalt utgått forventet levetid. Konsekvens: Lekkasjevann kan nå underliggende konstruksjoner uten kontrollert avledning til sluk. Kostnadsanslag: 20 000 – 100 000 kr (inkl. mva)

Vann- og avløpsledninger TG 2	Synlige vannrør fremstår uten registrerte lekkasjer, men ingen dokumentasjon på alder og vedlikehold. Årsak til forhøyet TG: Røranlegg fra byggeår med overskredet forventet levetid gir usikkerhet om fremtidig funksjon. Konsekvens: Risiko for vannlekkasje med skader på omliggende konstruksjoner.
Ventilasjon TG 2	Ventilasjon via justerbar ventil med naturlig avtrekk i vegg. Mekanisk avtrekk er ikke installert. Årsak til forhøyet TG: Manglende tilluftspalte gir utilstrekkelig ventilasjon ved lukket dør. Anbefaler montasje av elektrisk avtrekksvifte. Konsekvens: Økt fuktbelastning på overflater og konstruksjon over tid.
Utstyr og innredning TG 2	Varmtvannstank montert direkte på vegg i dusjsone. Alder på utstyr er ukjent. Levetiden er utgått. Årsak til forhøyet TG: Installasjonenes alder vurdert opp mot forventet levetid. Konsekvens: Risiko for skader / umiddelbart utskiftningsbehov.

Fuktmåling og hulltaking TG 2	Fuktopptak registrert i del av vegg. Hulltaking er ikke utført. Omfanget av fuktskade i konstruksjonen er ikke kartlagt da det gjelder ryttervegg. Årsak til forhøyet TG: Fuktpåvirkning fra dusjbruk uten fuktbestandige overflater. Konsekvens: Tilstanden bak våtromsinstallasjonene er ikke verifisert, og skjulte fuktskader kan ikke utelukkes. Forhøyet risiko for fuktighet i tilstøtende konstruksjoner grunnet alder, mangel av korrekt membranutførelse, samt fuktopptak i vegg.

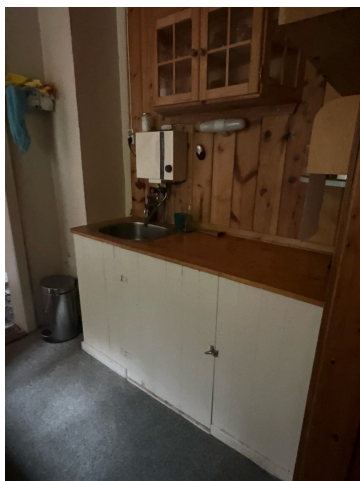
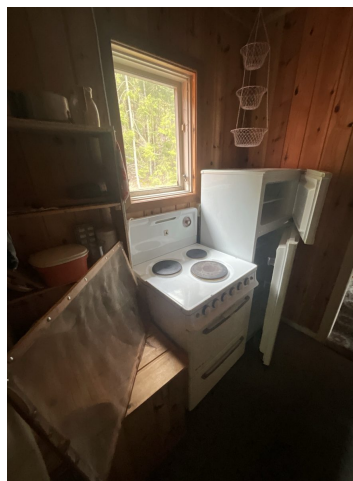
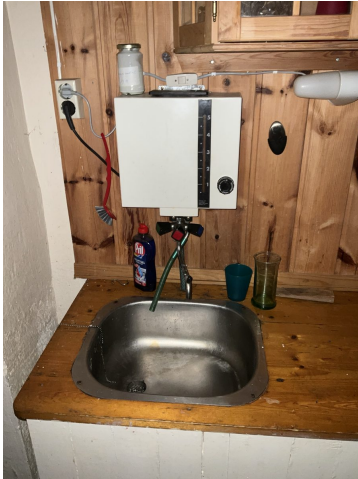
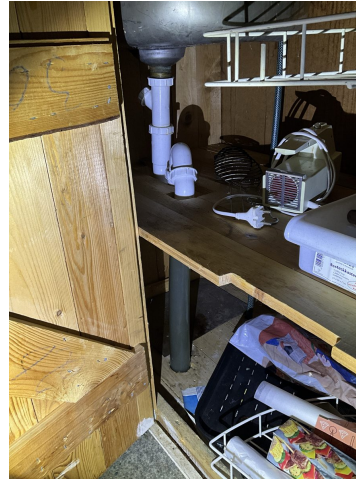
Kjøkken med eldre, plassbygget innredning fra byggeår. Vegger og himling av trepanel, gulv av linoleum/belegg. Heltre benkeplate med nedsenket rustfri stålvaske. Malte trefronter på underskap og overskap med glassfelt. Mindre, vegghengt varmtvannstank over vaskekum. Eldre frittstående komfyr og kjøleskap.

Overflater - Vegger og himling TG 1	Vegger og himling av trepanel. Normal bruksslitasje for alder.
Overflater - Gulv TG 1	Normal bruksslitasje i gulvbelegg foran kjøkkenbenk. Belegget er intakt på kontrollerte steder.
Ventilasjon TG 3	Avtrekkshette over kokesone ikke observert. Komfyrvakt ikke montert. Årsak til forhøyet TG: Manglende komfyrvakt og avtrekk over kokesone. Konsekvens: Brannrisiko ved matlaging. Matos og fukt spres til omkringliggende konstruksjoner. Kostnadsanslag: 0 - 20 000 kr (inkl. mva)
Vann-/avløp TG 2	Avløpsrør av plast - avløpsvann forventes å ha avrenning til terreng. Mindre varmtvannstank på vegg med enkelt røranlegg. Årsak til forhøyet TG: Rørene alder og forfatning Konsekvens: Ikke akutt, men påregnes oppgraderinger på sikt.
Innredning og utstyr TG 2	Kjøkkeninnredning fra byggeår med malte trefronter og heltre benkeplate. Maling på underskap fremstår avflasket og slitt. Levetiden er utgått pr definisjon, men brukstilstanden er helt grei. Årsak til forhøyet TG: Levetiden er utgått pr definisjon, men brukstilstanden er helt grei. Konsekvens: Utskiftning av innredning vil på sikt være naturlig.

Benkebeslag og avtrekk TG 2	Eldre veggmontert benkeberegner med eksponerte uisolerte ledninger ved tilkobling. Levetiden er utgått. Årsak til forhøyet TG: Overskredet forventet levetid og eksponert elektrisk tilkobling. Konsekvens: Risiko for lekkasje og elektrisk feil. Utskiftning må påregnes.

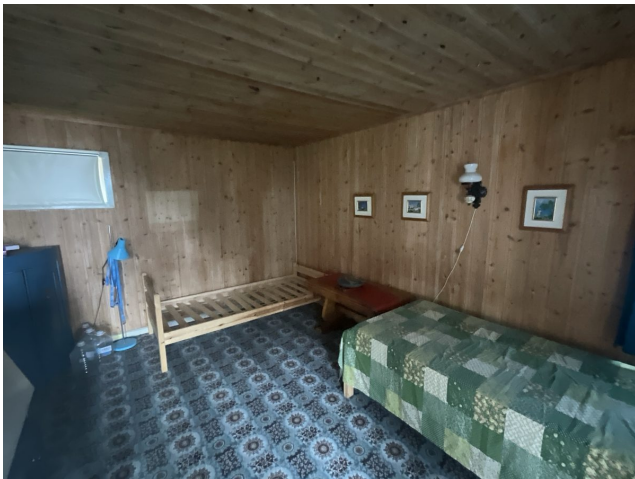
Foto 24

Noe skjevhet i gulv. Naturlig elde og slitasje som vil være i ei enkel hytte av respektive alder

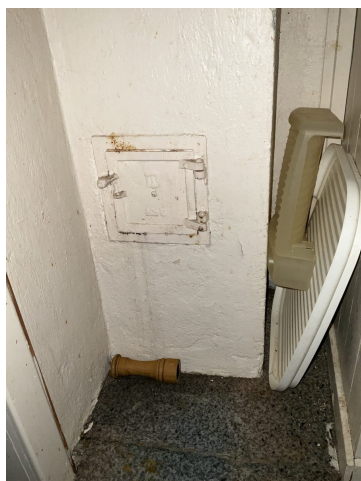
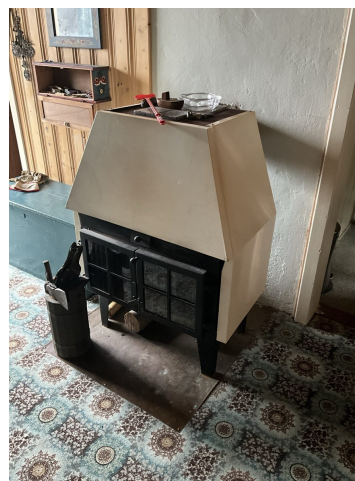
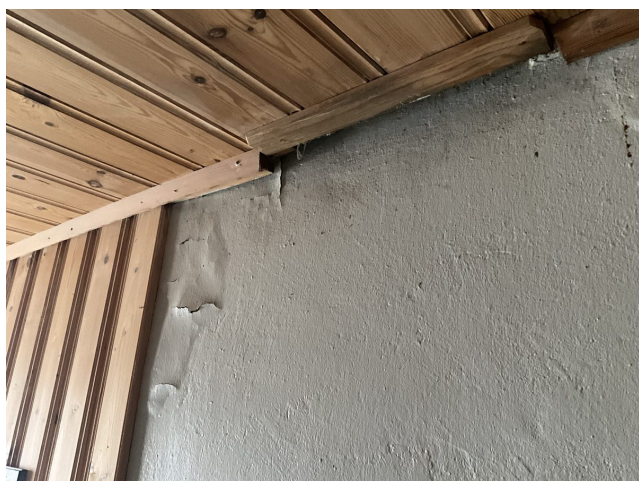
Teglsteinspipe med peisovn i stue. Plate av ildfast materiale under ovnen. Sotluke mangler dekke av ildfast materiale under. Fuktskjolder registrert i treverk inn mot brannvegg/pipe — vitner om lekkasje fra tak / svetting av fukt fra pipe.

Årsak til forhøyet TG: Teglsteinspipe fra byggeår har overskredet forventet levetid. Tilsynsrapport fra feiervesenet er ikke fremlagt.

Konsekvens: Risiko for skjulte skader i pipeløpet som kan medføre røyklekkasje og brannfare.

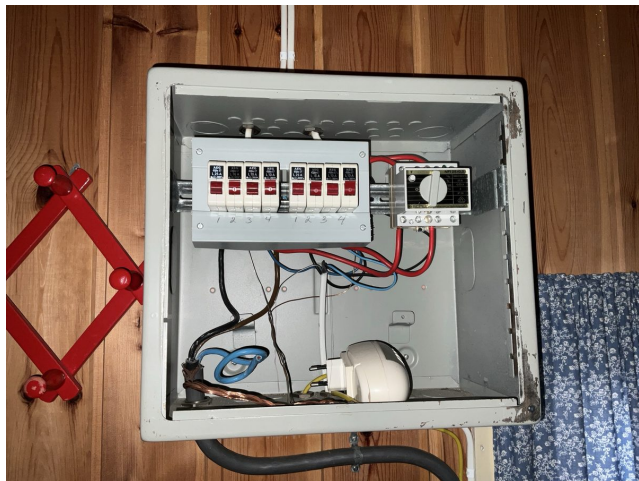
Foto 28

El. anlegg er ikke teknisk vurdert i dette rapportdokument, men registreres å være av eldre dato med automatsikringer. Jordfeilbryter er ikke observert. Frontdeksel på sikringskap mangler og løse kabler er registrert i skapet. Samsvarserklæring foreligger ikke. Anbefales el.kontroll av fagpersoner.

Anbefales el.kontroll av fagpersoner.

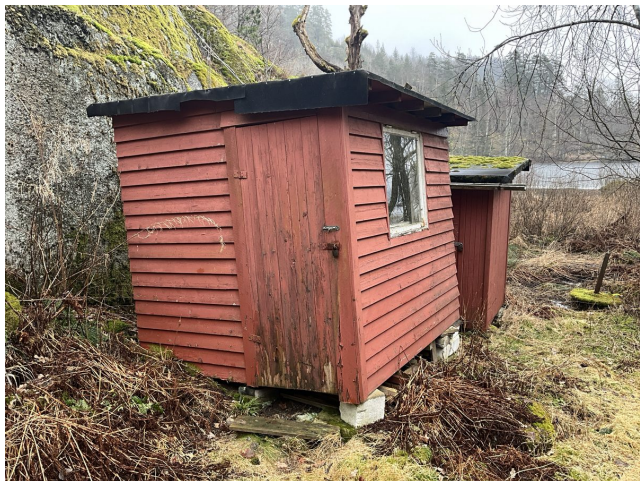
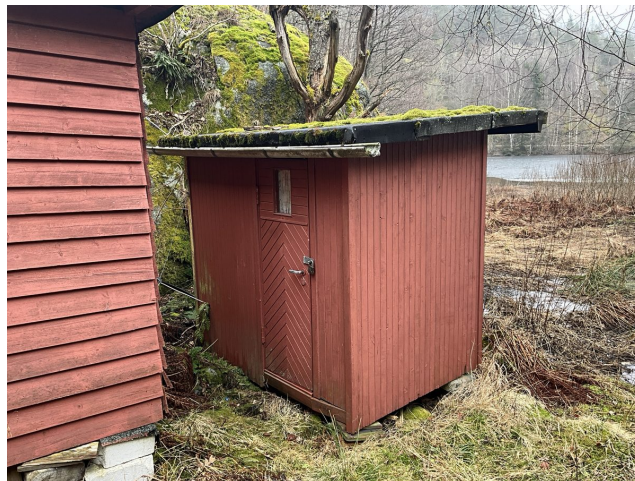
Frittliggende garasje/uthus fra byggeår i enkel konstruksjon, typisk for perioden med trekonstruksjoner og enkle materialvalg. Bygningsdelen fremviser store og alvorlige avvik som tilsier at levetiden er brukt opp eller at konstruksjonen er i kritisk forfall. Umiddelbare utbedringstiltak eller riving må vurderes.

Bygningsdel har store/alvorlige avvik som krever umiddelbar utbedring.

Årsak til forhøyet TG: Alvorlig funksjonssvikt eller skade som krever nærmere utredning.

Konsekvens: Alvorlige følgeskader kan oppstå. Umiddelbar utbedring nødvendig.

Kostnadsanslag: 100 000 – 200 000 kr (inkl. mva)
