Tilstandsrapport

Enebolig

Smedvegen 1, 2860 HOV

Rapportdato: 23.03.2026

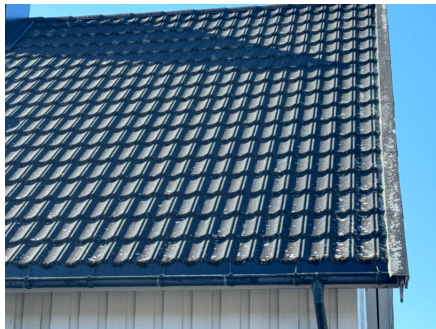
Noe behov for rengjøring av takoverflater

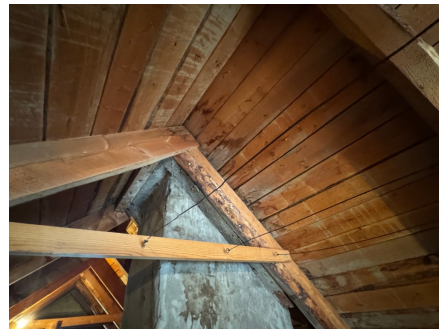
Noe fuktmerker rundt pipe observert fra kaldloft, men disse er trolig eldre. Anbefales likevel løpende overvåking av dette området.

Fuktmerker rundt pipe

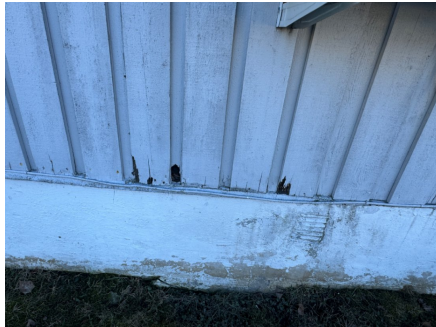
- Det er ingen eller liten lufting i nedre kant av kledning mot grunnmur.
- Det er påvist spredte råteskader i bordkledningen.

• Uten tilstrekkelig lufting bak bordkledningen kan fuktighet som trenger inn bak bordene eller gjennom veggen innenfra ikke tørke opp. Dette skaper ideelle forhold for råtesopp og muggvekst.

Råte i panel

- Råteskadet trekledning må skiftes ut.

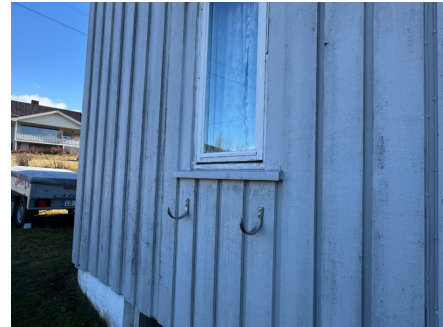
Slitt panel med en del svertesopp

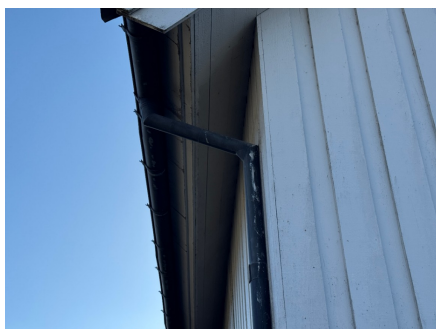
Dårlig lufting i nedre del av konstruksjonen kan medføre varmegjennomslag. Varmegjennomslag fører til ising/kondensering på takkonstruksjonen. Ikke opplyst av eier om store problemer med dette ved befaring.

Ingen luftespalte i nedre del av takkonstruksjon

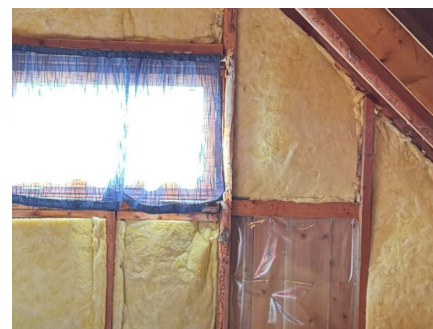
Gavlvegger på loft er dels isolerte og det er i denne konstruksjonen montert dampsperre mellom utvendig panel og isolasjon. Dette er en feilkonstruksjon som kan medføre fuktskader over tid.

Plast mellom utv.panel og isolasjon

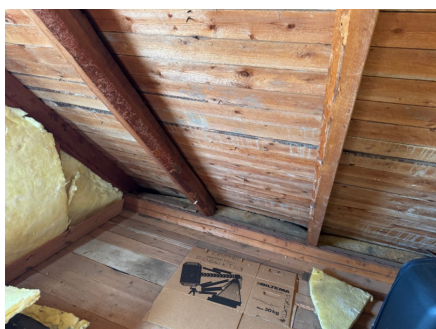
Isolasjon helt opptil undertak i nedre del som kan medføre varmegjennomslag vinterstid

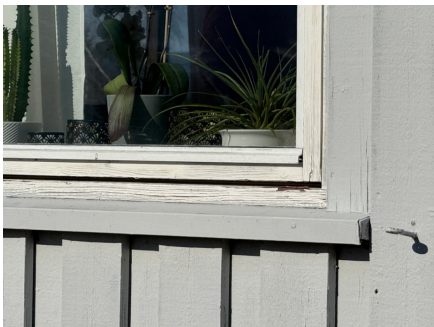
Med tanke på alder må det påregnes at vinduer med isolerglass kan ha ytterligere punktering som ikke er observert ved befarings. På et tilfeldig utvalg av vinduer og dører, så er åpne/lukkemekanismen i god stand. Vinduer og dører er noe slitte og har enkelte skader. Lokalt løst omrammingsbord rundt vindu.

Slitasje/småskader i vinduer

Alder tilsier at utskifting av vinduer må påregnes som nært forestående.

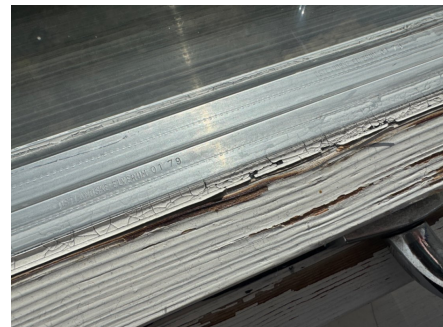
Slitasje i vinduer

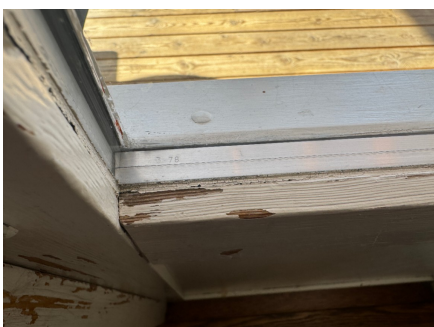
Slitasje i terrassedør

Med tanke på alder og nevnte punkter må det påregnes utskifting av dør som nært forestående. TG satt ut fra alder og nevnte punkter.

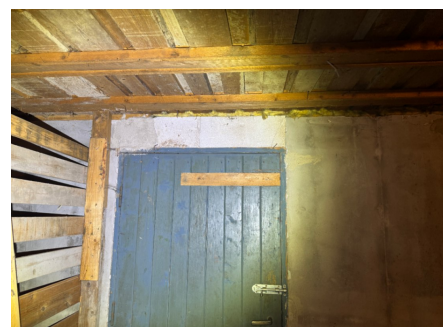
Gammel dør i grunnmur

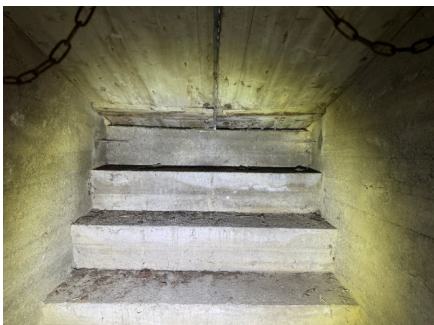
Observert noe fukt i mur mot trapp som tyder på noe fuktvandring.

Mindre sprekker i overflater indikerer noe setninger.

Fukt i treverk på luke mot trapp observert.

Lokale utbedringer anbefales.

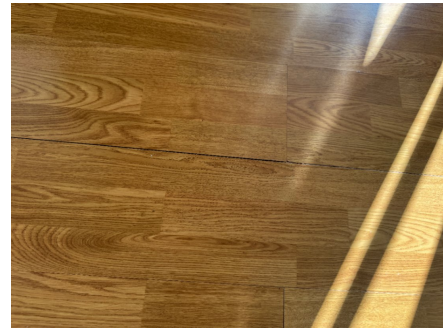
Oppsprekte skjøter i gulv

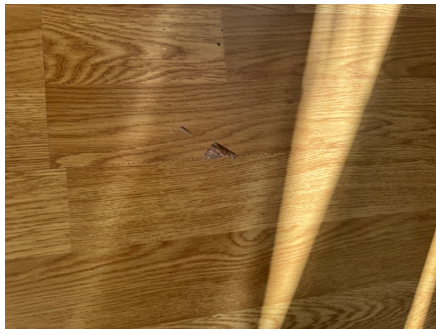
Skade i gulv

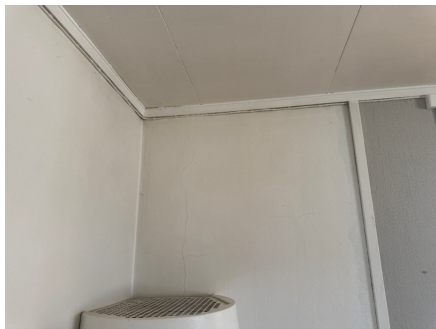
- Det er påvist sprekker og/eller riss i pipe.
- Mer enn halvparten av forventet brukstid er passert på pipe.

Bekkutslag på pipe indikerer noe kondensering/påbegynnende lekkasje og medfører at det må vurderes rehab som nært forestående.

Sprekker/riss i overflater

- Tidspunkt for piperehabilitering nærmer seg.
- Det må foretas lokal utbedring.

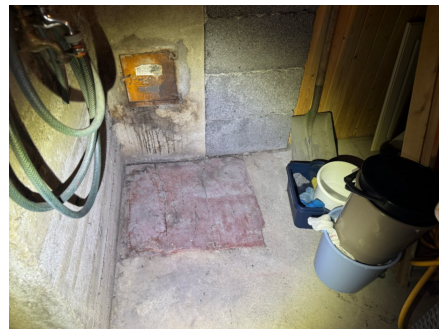
Observert noe rust på sotluke i kjeller.

Rustete sotluke i kjeller med rennemerker under

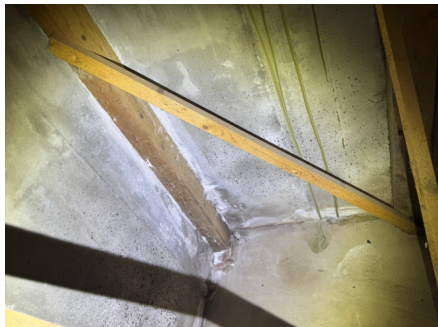
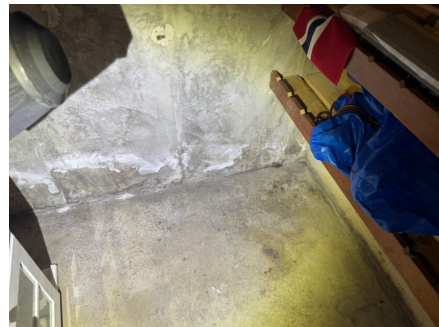
Vegger mot terreng i kjeller hadde noe saltutslag og fuktskjolder som indikerer fuktvandring i grunnmur.

Opplyst at det lokalt i kjeller renner inn noe vann ved snøsmelting som indikerer sviktende drenering og fuktsikring.

Fukt i nedre del av grunnmur

Arbeider med drenering og fuktsikring må påregnes som nært forestående rundt boligen.

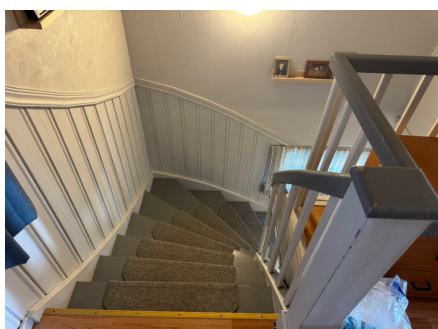
Trapp mellom 1. og 2. Etasje

Rekkverk er lavere enn dagens krav og derfor gitt TG 2.

Håndlist på vegg anbefales montert i trapper.

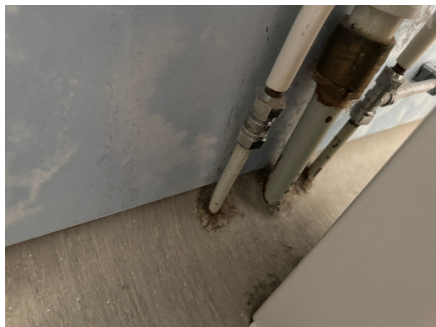
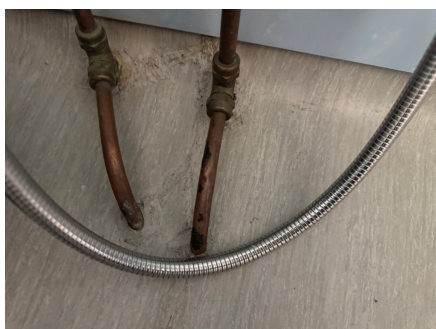
Lokalt observert ufagmessig tetting rundt rørgjennomføringer i rommet.
Det er ikke montert sokkellist på baderomsplater som medfører at det kan forekomme fuktopptrekk i plater hvis disse blir utsatt for fukt over lengre tid.
Hull lokalt i veggplater medfører utettheter i våtsonen ved vask.

Ufagmessig tetting rundt rørgjennomføringer. Dette området må påregnes som utett på gulv.

En må forvente generell oppgradering av våtrommets tettesjikt/membran for at våtrommet skal tåle en normal bruk etter dagens krav. En samlet TG 3 for rommet er satt med bakgrunn i alder og nevnte punkter over. Det er ikke behov for å gjennomføre en detaljert tilstandsanalyse, etter standardens krav.
Badet tilfredsstillende ikke dagens krav til våtrom.
TG satt ut fra nevnte punkter.

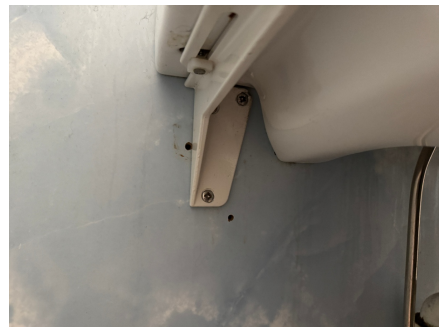
Hull i plater under servant som medfører at tettesjikt er brutt i våtsonen.

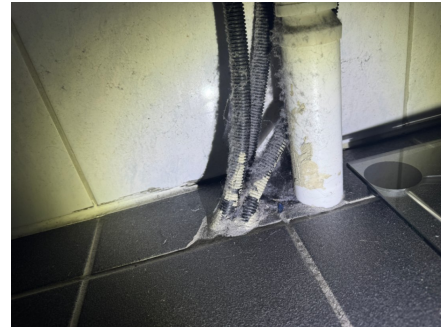
Ufagmessig utførelse rundt rørgjennomføring

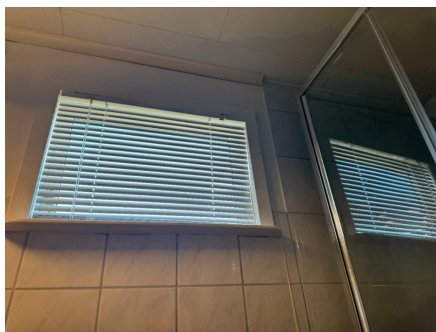
Vindu er plassert nærme våtsone som medfører økt risiko for fuktskade i trerammer.

Vindu i våtsone

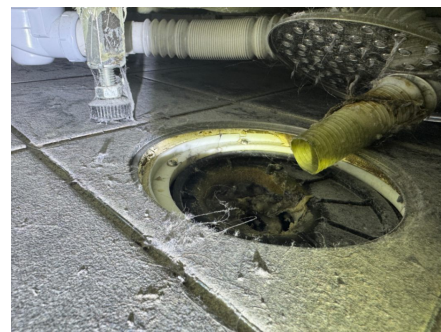
Sluk under kabinett der det ikke er observert indikasjoner på membran

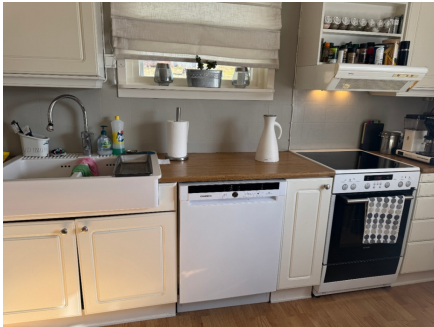
Skjevheter i fronter

Oppussing av kjøkken må påregnes som nært forestående grunnet nevnte punkter og alder.
TG satt ut fra nevnte punkter.

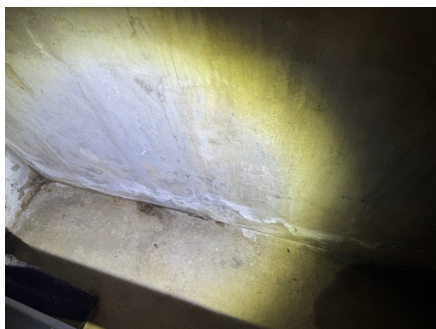
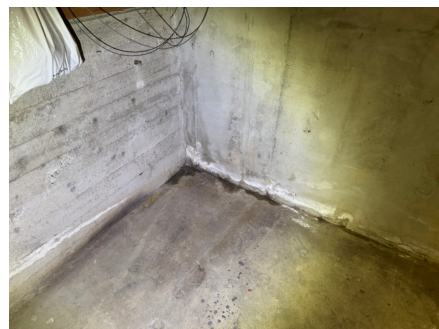
Observert en del saltutslag og fuktskjolder i grunnmur ved befaring som skyldes sviktende drenering.

Opplyst at det ved snøsmelting renner noe vann inn i kjeller. Dette indikerer at drenering og fuktsikring er sviktende.

Fukt i nedre del av grunnmur

Alder og nevnte punkter tilsier at oppgradering av drenering og fuktsikring må påregnes som nært forestående. TG satt ut fra nevnte punkter og alder.

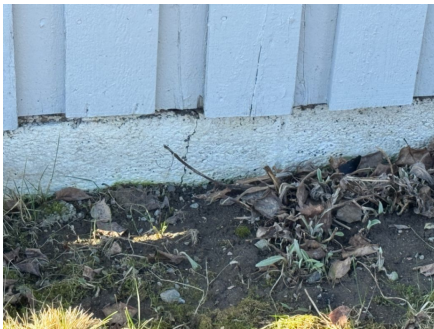
Noe fuktmerker og avflassing observert på grunnmur.

Setningssprekk i leca ved inngang

Vedlikehold av grunnmur anbefales som nært forestående.
TG satt ut fra nevnte punkter.

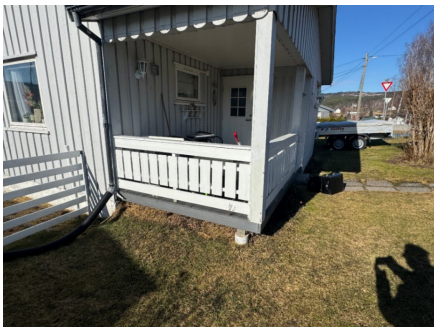
Terreng skal ha skrånende fall ut fra grunnmur og da med anbefalt fall på min 3 cm pr m og 3 m ut fra konstruksjoner hvor overflatevann ledes bort fra grunnmur. Der det er mulig å etablere kraftigere fall, så anbefales dette. TG satt ut fra at terreng heller mot konstruksjoner på øversiden av bygningen.

Terreng heller mot boligen
