Tilstandsrapport

Enebolig

Einlivegen 1, 6630 TINGVOLL

Befaringsdato: 09.04.2026

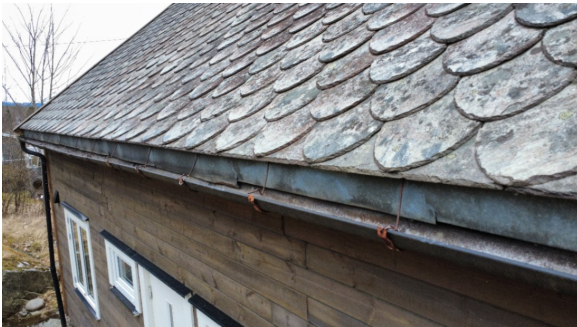
- Synlig rust/avskalling/misfarging på pipebeslag/luftehatt/øvrige beslag

Eldre takrenne med beslag på oversiden

- Det er ikke krav om utbedring av snøfangere opp til dagens krav.
- Overvåk tilstanden jevnlig. For å få tilstandsgrad 0 eller 1 må beslag/renner/nedløp skiftes ut, men tidspunktet for når dette er nødvendig er vanskelig å si noe om.
- Lokal overflatebehandling av rust og avskalling av lakk bør utføres for å forlenge levetiden på beslagene og redusere risikoen for skader og lekkasjer.
- Det anbefales å montere snøfangere i henhold til dagens standard (TEK17 / SINTEF Byggforsk) for å sikre beferdede områder og oppfylle krav til konstruksjonssikkerhet. Manglende snøfangere kan medføre økt risiko for person- og materielle skader ved snø- og isras fra taket.

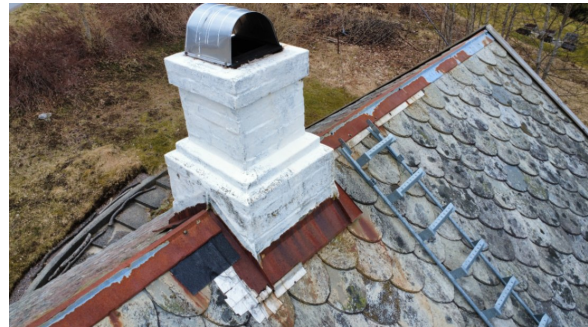
Synlig rust på møne og deler av nedre del av pipebeslag. Tilgang til pipe via takstige

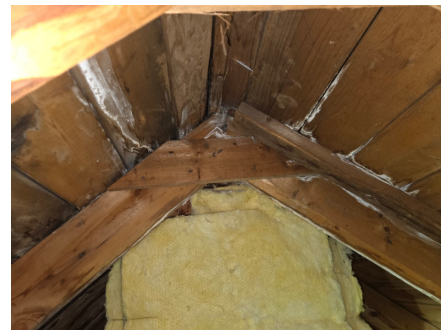
- Det er påvist fuktskjolder og misfarging i takkonstruksjonen ved pipe, men det ble ikke målt forhøyede fuktverdier ved befaringen.

Eldre fuktmerker i underpanel ved pipe, ingen fukt målt ved befaringen

- Tiltak:
 - Det bør etterisolereres og etableres dampsperre der dette mangler, for å sikre tilstrekkelig fuktsikring og redusere risiko for fuktskader i takkonstruksjonen. Anbefaler å se dette i sammenheng med eventuell oppgradering av taket i fremtiden eller når det blir behov.
 - Det er ikke observert aktivitet etter mus eller andre skadedyr siden det ble montert ny kledning rundt hele huset. For å unngå fremtidige skader bør området overvåkes, da manglende sikring kan føre til inntrenging av skadedyr og påfølgende skade på konstruksjonen.
 - Fuktskjolder og misfarging ved pipe bør følges opp med nærmere undersøkelser for å avdekke eventuell lekkasje, slik at eventuelle skader kan utbedres før det oppstår større fuktproblemer. Manglende utbedring kan føre til utvikling av råte og ytterligere skade på takkonstruksjonen.

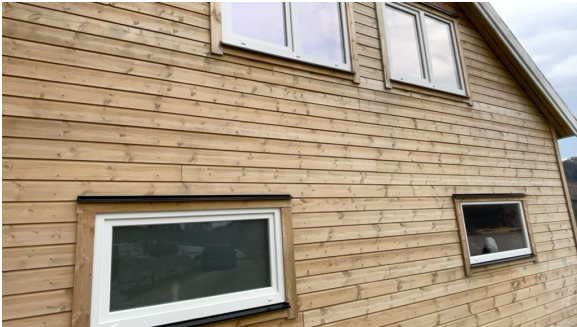
Vindu på soverom i 2. etasje, bad og stue 1. etasje

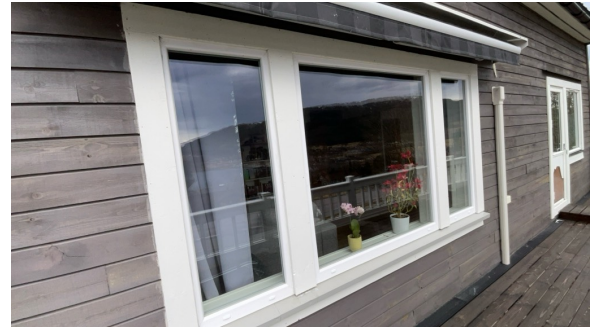
- Det er påvist avvik rundt innsetningsdetaljer.
- Mangler beslag over vindu på stue (Sikret med beslag på markise inn på vegg)

Stuevindu er montert uten vannbrett/beslag over vindu. Markise med beslag inn på vegg som er med på å sikre at vann går ut fra veggen

- Det bør gjøres tiltak for å lukke avviket.
 - Det bør monteres beslag over vinduet i stuen for å hindre inntrengning av vann, selv om markisen gir en viss beskyttelse. Alternativt bør området overvåkes nøye, og nødvendige tiltak vurderes ved tegn til fukt.
- Manglende beslag kan føre til fuktskader i veggkonstruksjonen og redusert levetid på vinduet.

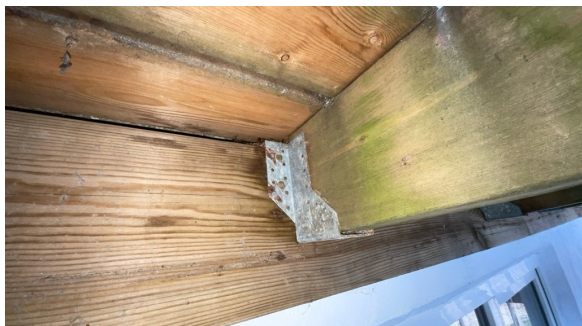
Innfesting til kantbjelken på gulvbjelkene er svak og/eller mangler tilstrekkelig innfesting i bjelkesko. Oversikt

- Lokal utbedring/utskiftning bør utføres.
- Verandaen bør forsterkes og innfestes korrekt i den bærende konstruksjonen i henhold til gjeldende anbefalinger.
- Manglende eller utilstrekkelig innfesting kan føre til at verandaen løsner, noe som medfører risiko for personskader og bygningsmessige skader.
- Skjevhet i konstruksjonen er foreløpig kun visuelt, men bør vurderes utbedret for å få en rett linje i front.

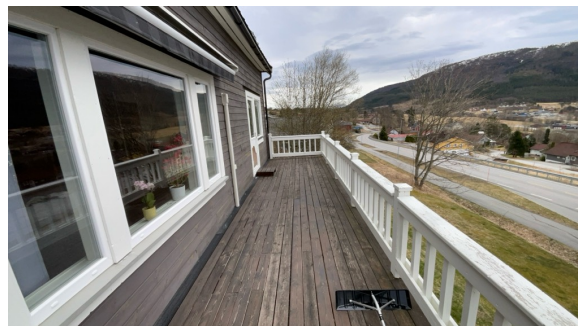
Noe skjevhet i retning på veranda og synlig værslitasje.

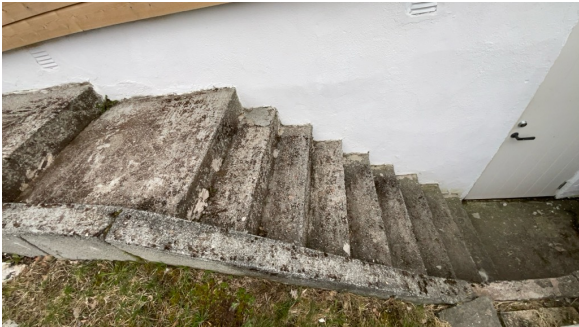
- Betongtrapp har mindre sprekker/skader

Oversikt trapp til kjeller

- Sprekkene og skadene bør utbedres for å hindre videre forringelse av konstruksjonen og redusere risikoen for vanninntrenging og frostska-der. Manglende utbedring kan føre til økte vedlikeholdskostnader og forverring av skadene over tid.

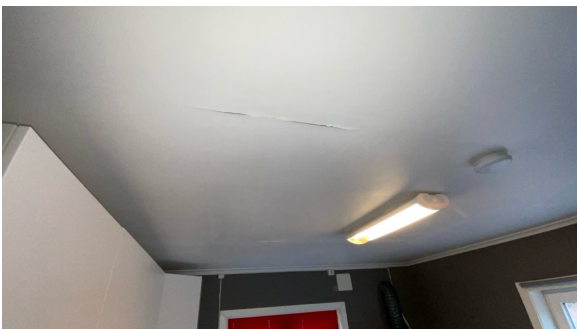
Sprekk i overflater på himling i kjøkken.

- Tiltak:
 - Overflater bør utbedres eller skiftes for å lukke avvikene.
 - Sprekker, brennmerker, ujevnheter og manglende tilpasning kan føre til videre forringelse av overflatene, redusert estetisk kvalitet og i noen tilfeller økt risiko for fukt- eller brannskader, spesielt ved mangelfull tilpasning rundt pipe og vedovn.
 - Det må påregnes kostnader til overflatebehandling, utskifting og tilpasning for å oppnå tilfredsstillende standard og funksjon.

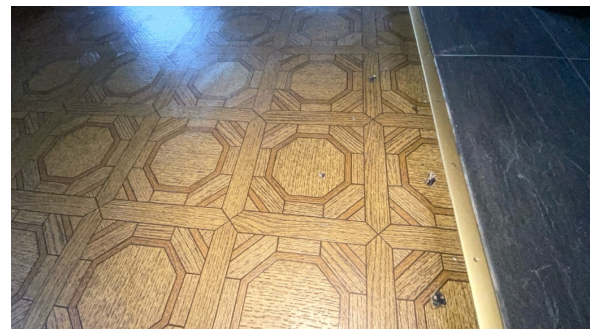
Brennmerker i belegg foran vedovn og det er synlige bølger på belegget som viser at belegget ikke er tilstrekkelig festet mot underlaget.

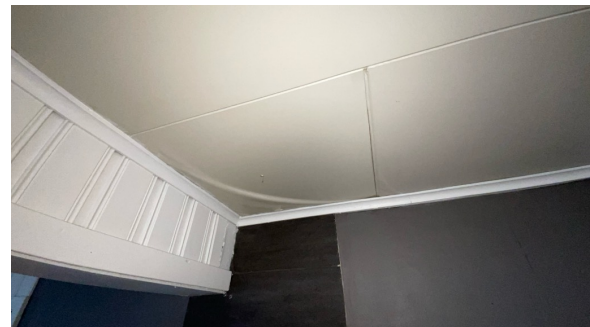
Overflate i himling over vedovn er sprukket/ujevn og plate er ikke tilpasset riktig.

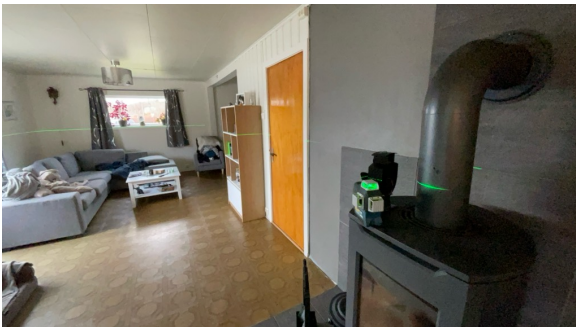
1. etasje

Plassering av laser ved kontroll av stue. Det er målt 17 mm høydeforskjell gjennom rommet. TG 2.

- I tiltakskostnad er det tatt hensyn til utbedring av gulv angitt med TG 3 lokalt i selve rommet. Valg av utbedringsløsning vil påvirke totalkostnaden.

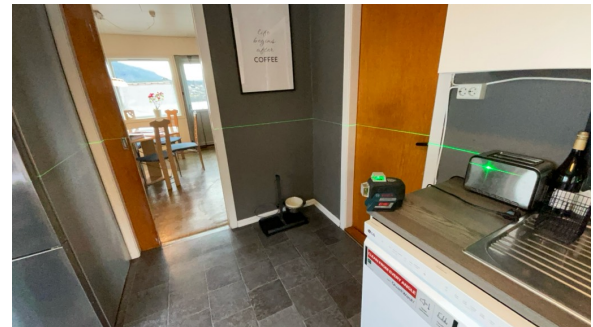
1. etasje

Plassering av laser ved kontroll av kjøkken. Det er målt 19 mm høydeforskjell gjennom rommet. TG 2. Over en avstand på 2 meter fra dør mot senter av rommet er det målt 16 mm. TG 2

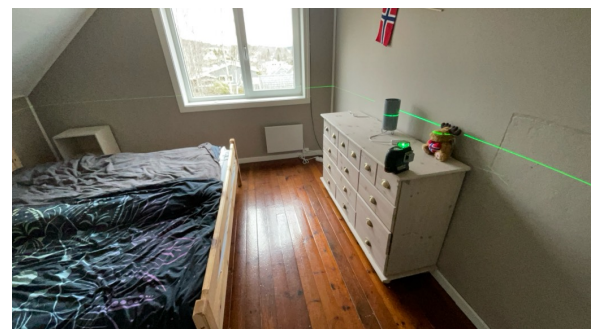
2. etasje

- Det er målt høydeforskjell på mellom 15-30 mm gjennom hele rommet. Tilstandsgrad 2 gis med bakgrunn i standardens krav til godkjente måleavvik.
- Målt høydeforskjell på over 20 mm innenfor en lengde på 2 meter. Tilstandsgrad 3 gis med bakgrunn i standardens krav til godkjente måleavvik.

Plassering av laser ved kontroll av soverom 4. Det er målt 25 mm høydeforskjell gjennom rommet. TG 2. Over en avstand på 2 meter fra pipe mot garderobeskap er det målt 25 mm. TG 3

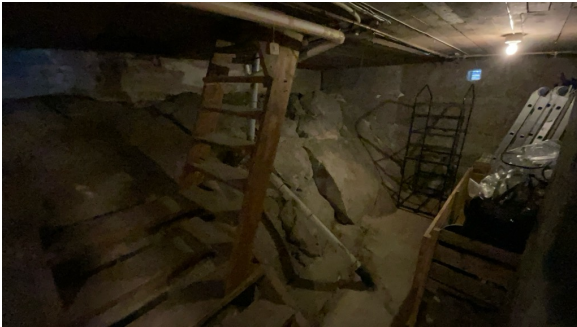
- Det er gjennom målinger påvist høyt fuktnivå i trevegger i underetg./kjeller, det er derfor ikke foretatt hulltaking
- Det er påvist indikasjoner på noe fuktgjennomtrenging i kjellergulv.
- Det er påvist indikasjoner på noe fuktgjennomtrenging inn i kjellermur.
- Det er avvik:

Indre del av kjeller har synlig berg/fjell

- I tiltakskostanden er det hensyntatt å fjerne alt trevirke for å sikre best mulig uttørking. Det er ikke hensyntatt noe gjenoppbygging.

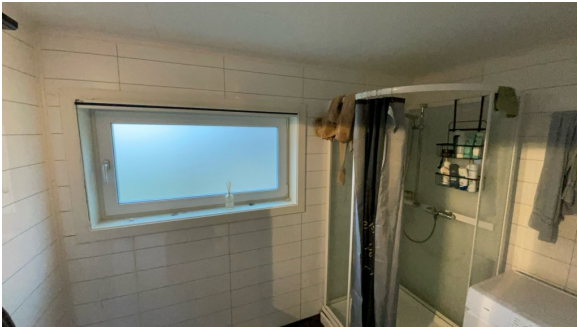
- Det mangler mykfuge rundt avløpsrøret mot vegg under servant. Dette kan medføre risiko for fuktinntrengning i konstruksjonen.
- Vindu er plassert i våtsone like utenfor dusjkabinettet.
- Tapet har løsnet ved gulvbelegg
- Sprekk i hjørnelist ved dør
- Plater under vinduer er montert ujevnt slik at mønster ikke flukter og det er rester av mykfuge på overflater.
- I hjørner på våtromsplater er det brukt trelister som er malt og fuget. Det er ikke i henhold til monteringsanvisning på platene.

Vindu er plassert i våtsone like utenfor dusjkabinettet.

- Tiltak:
 - Det bør etableres mykfuge rundt avløpsrøret under servant for å hindre fuktinntrengning i konstruksjonen.
 - Vindu i våtsone vurderes som tilstrekkelig beskyttet så lenge det benyttes dusjkabinett og det ikke forekommer direkte vannsprut på overflatene. Manglende tiltak kan medføre økt risiko for fuktskader og redusert levetid på materialene.
 - Løsnet tapet ved gulvbelegg bør utbedres for å forhindre videre skade og mulig fuktinntrengning.
 - Sprekk i hjørnelist ved dør bør repareres for å sikre tilstrekkelig tetting.
 - Ujevnt monterte plater under vindu bør justeres for å sikre korrekt utførelse og estetisk utseende.
 - Trelister i hjørner bør byttes ut med godkjente materialer og utførelse i henhold til monteringsanvisning, for å redusere risiko for fuktskader og sikre varig løsning.

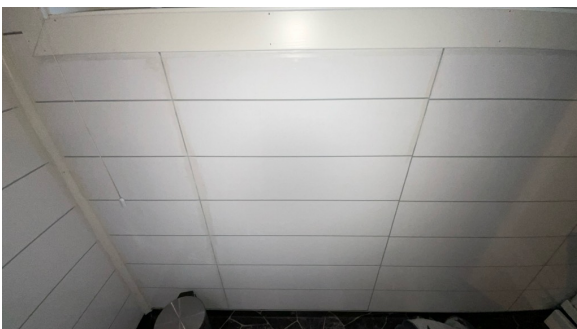
Plater under vinduer er montert ujevnt slik at mønster ikke flukter og det er rester av mykfyge på overflater.

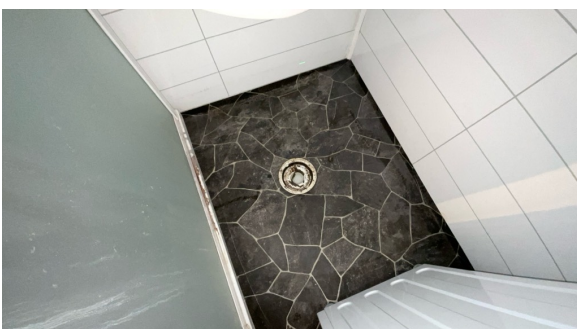
- Det er påvist at høydeforskjell fra topp slukrist til gulv/synlig topp membran ved dørterskel er mindre enn 25 mm.
- Det er påvist avvik i fallforhold til sluk i forhold til krav i forskrift på byggetidspunktet.

Sluk er tilgjengelig ved å trekke frem dusjkabinettet

- Et bad med manglende/reduert fall til sluk blir mindre funksjonelt og sikkert for brukeren. Dette kan medføre stående vann på gulvet, vann som ikke ledes effektivt til sluket, økt risiko for at vann renner ut av rommet og redusert sklisikkerhet på gulvet.
 - Det bør innhentes dokumentasjon på varmekabel fra utførende dersom dette er mulig. Manglende dokumentasjon medfører usikkerhet rundt utførelsen og eventuelle garantiforhold, noe som kan gi økt risiko for feil eller mangler ved anlegget.
 - Vær oppmerksom ved bruk. For å oppnå tilstandsgrad 0 eller 1 må gulvet bygges om slik at det etableres riktig fall til sluk. Manglende fall og stengte avrenningsveier kan medføre at vann ikke ledes til sluk ved lekkasje, noe som øker risikoen for fuktskader i omkringliggende konstruksjoner. Ved eventuell renovering bør det påses at våtrommet bygges med korrekt fall til sluk.

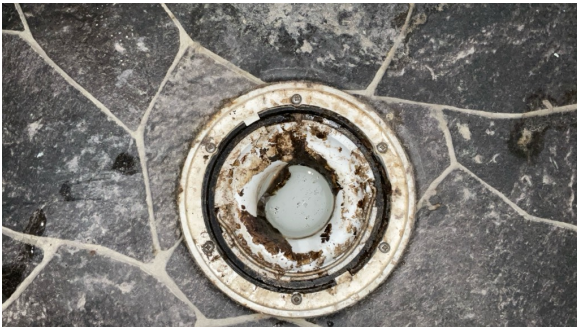
Sluk med synlig klemt vinylbelegg. Bør jevnlig kontrolleres og rengjøres.

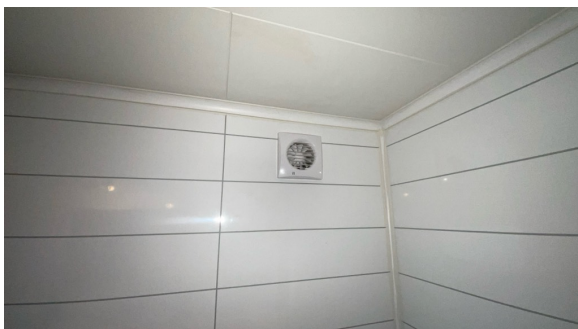
Mekanisk avtrekk på vegg

- Tilluft bør komme via spalte under eller over dør for å bidra til god luftskiftning i boligen.

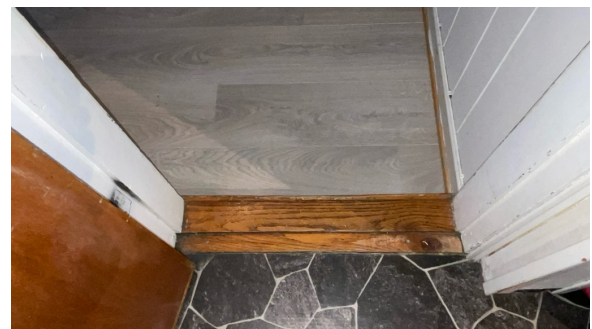
Konsekvens/risiko: Uten tilstrekkelig tilluft reduseres effekten på ventilasjon og det kan medføre over tid grobunn for mugg, sopp eller råte.

Standard dørterskel uten tilluft

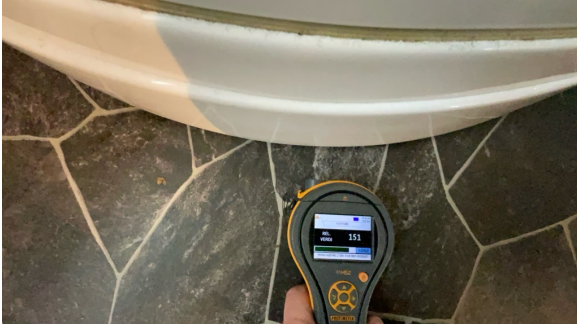
Fuktsøk er utført på gulv ved dusjkabinett. Ingen forhøyde fuktavvik er målt

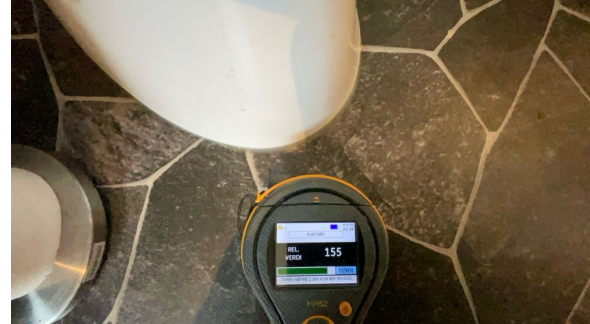
Fuktsøk er utført på gulv ved toalett. Ingen forhøyde fuktavvik er målt

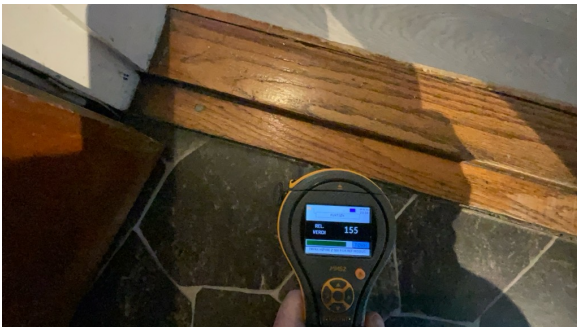
Fuktsøk er utført på gulv ved dør. Ingen forhøyde fuktavvik er målt

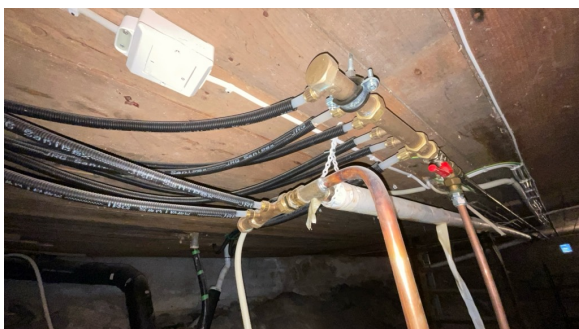
Fordelingskolbe er montert i himling i kjeller

- Rørkurser på rør-i-rør system bør merkes.
 - Vannrør må isoleres i kalde rom.
- Vannrør som er utsatt for kulde bør isoleres for å redusere risikoen for frostskafer og lekkasjer.
- Rørkursene på rør-i-rør-systemet bør merkes tydelig for å lette fremtidig vedlikehold og redusere risikoen for feil ved reparasjoner eller utskiftninger.

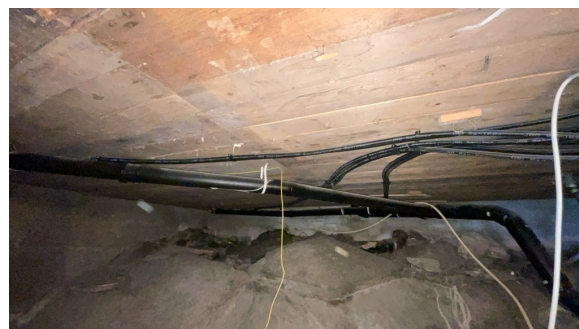
Åpne rør i kjeller

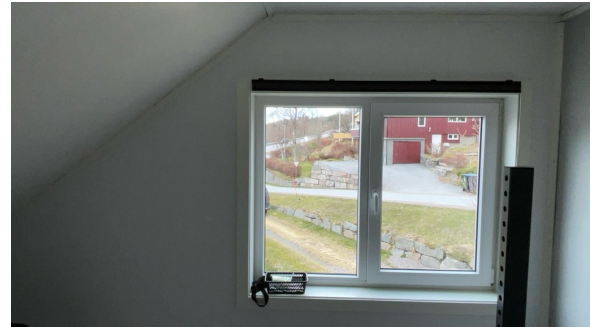
Mangler ventil på soverom 2

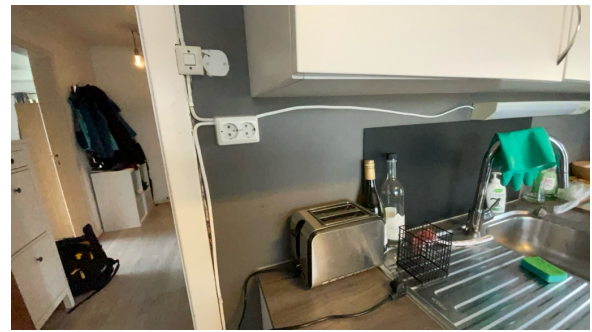
Kabel på kjøkken er ikke festet

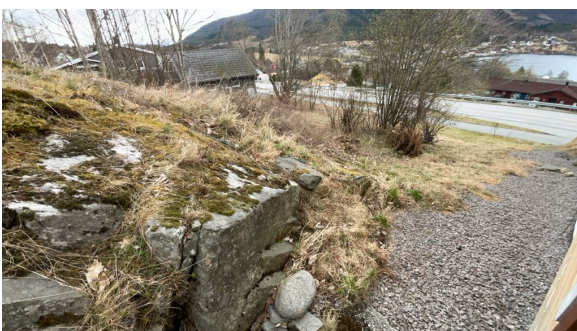
Synlig fjell bak boligen og i en del av kjelleren

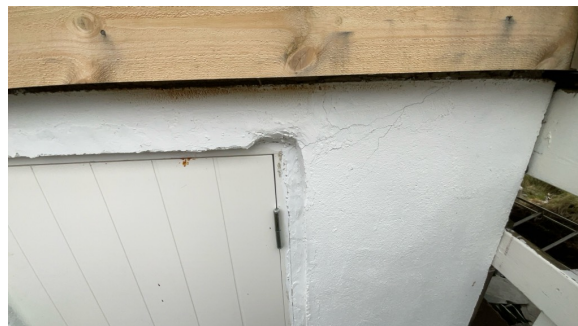
Små sprekker i puss/grunnmur ved kjellerdør

- Det er ikke behov for umiddelbare tiltak, men svinnsprekker bør overvåkes over tid. Tiltak må vurderes dersom sprekken utvikler seg, for å unngå risiko for fuktinntrengning og forverring av skadene.

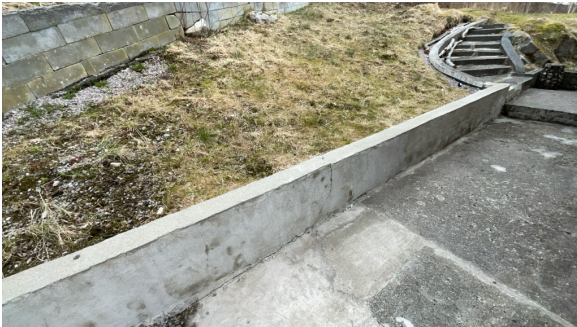
Sprekker i støttemur av lettklinkerblokk

- Lokal utbedring av sprekker og skjevheter bør utføres for å hindre videre forringelse av muren. Konsekvensen av å ikke utbedre kan være økte skader og redusert stabilitet over tid.

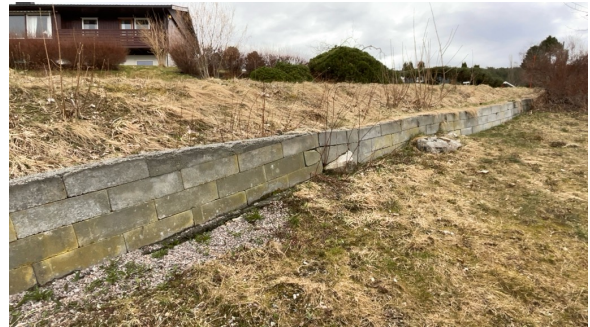
Støttemur i betongstein har noe sprekker og er ujevnt montert

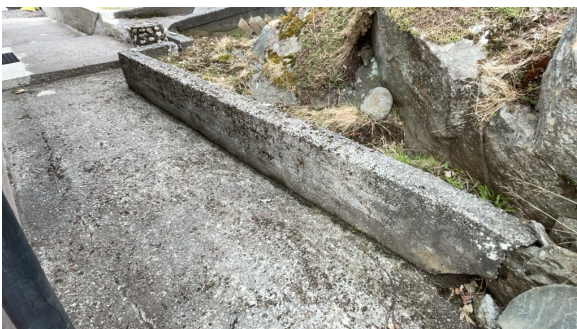
Støttemur i betong er løsnet fra hjørne mot trapp og er da presset noe frem.

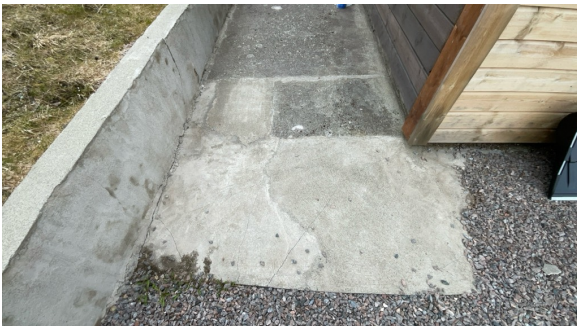
Det er registrert sprekk i betongdekket ovenfor boligen.
