Tilstandsrapport

levert av Anticimex AS

Drammensveien 103 D
0273 OSLO
Gnr./Bnr.: 212/154
Oslo kommune

Befaringsdato: 30.06.2025

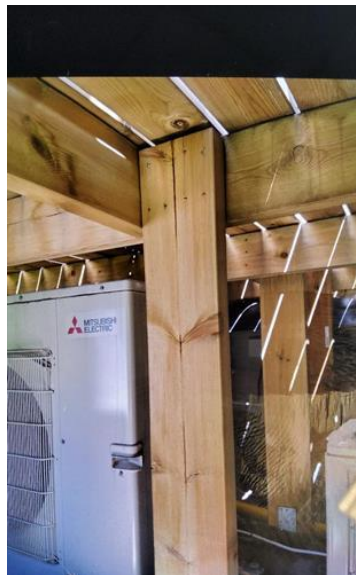
Balkonger, terrasser, veranda etc - [Søylor/understøttelser under veranda]

TGIU	Annet	<p>TGIU gjelder veranda med utgang fra trappegang. Tettesjiktet er skjult og ikke tilgjengelig for inspeksjon. Det er ikke observert tegn på lekkasjer eller skader.</p>
