Vålgutua 264, 2436 VÅLER I SOLØR

Tilstandsrapport

Befaringsdato: 13.04.2026

Rapportdato: 15.04.2026

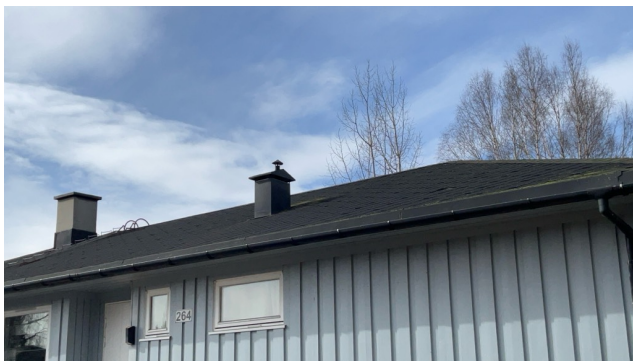
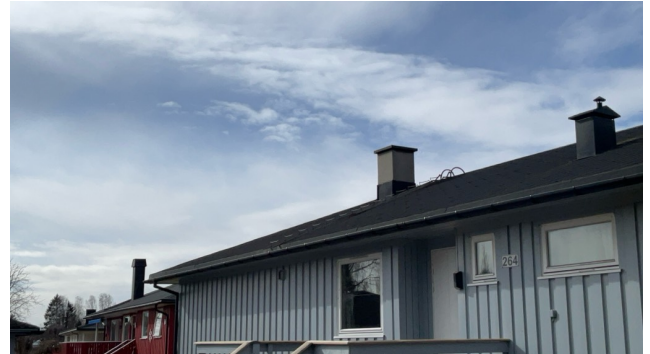
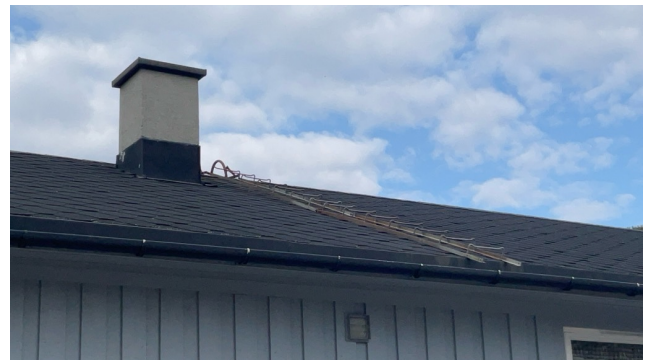
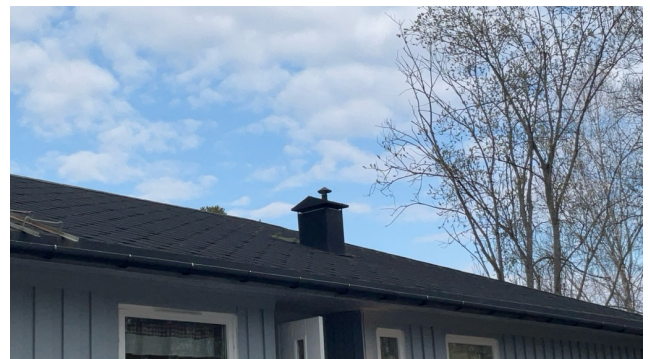
- Tidspunkt for utskiftning av takteking nærmer seg.
- Tidspunkt for utskiftning av undertak nærmer seg.

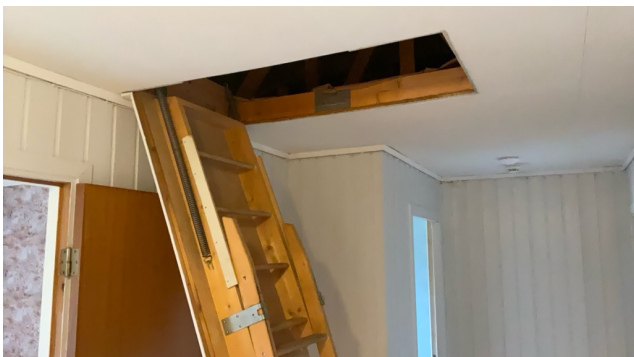
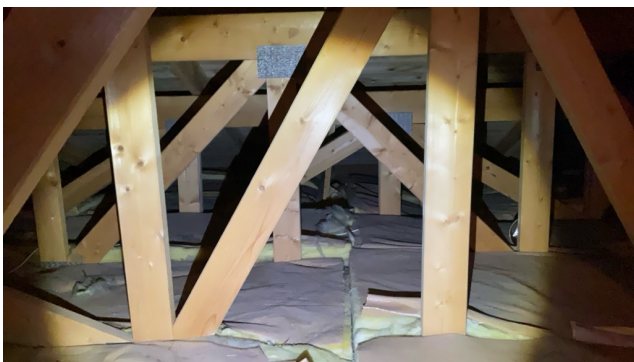
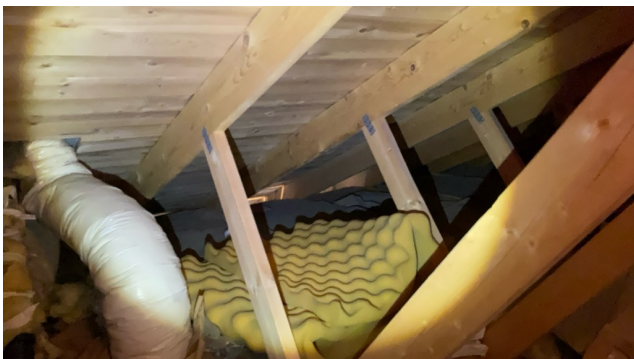
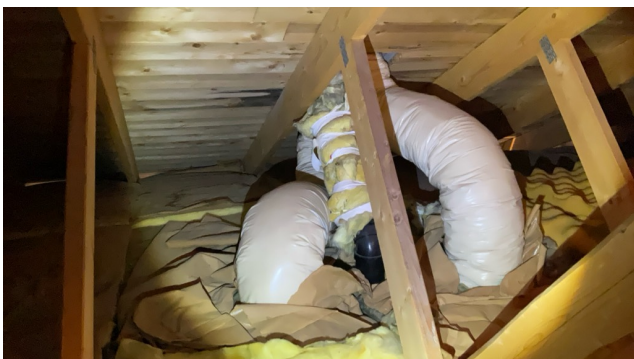
Noe fukt-merker i undertak.

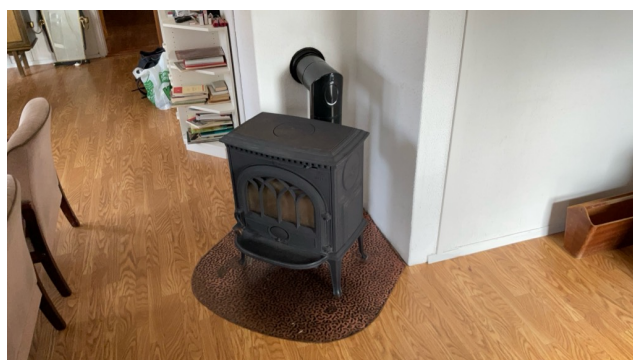
Sotskjolder under feieluke

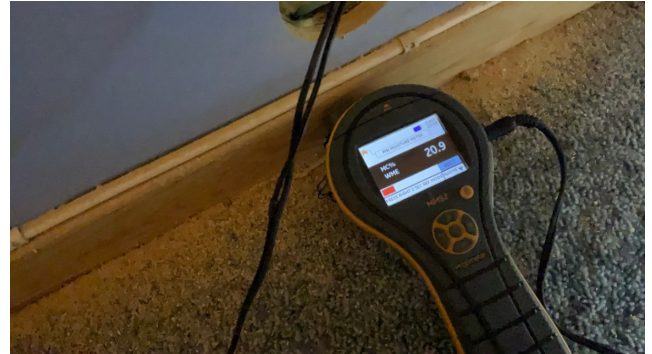
Noe høy fukt/vektprosent i kjeller i soverom utforet kjeller yttervegg

Gulvet er av betong, tepper og furugulv. Veggene har betong/mur, plater og panel. Hulltaking er foretatt i utforet innside av kjelleryttervegg (risikokonstruksjon). Fuktkvotemåling (vekt%) i konstruksjonen ble målt til 20,9.

- Det er påvist indikasjoner på noe fuktgjennomtrenging i kjellergulv.
- Det er påvist indikasjoner på noe fuktgjennomtrenging inn i kjellermur.

- Det påviste fuktnivå gir grunn til å overvåke konstruksjonen jevnlig for å se utvikling over tid, og eventuelt foreta tiltak for å unngå fuktskader.

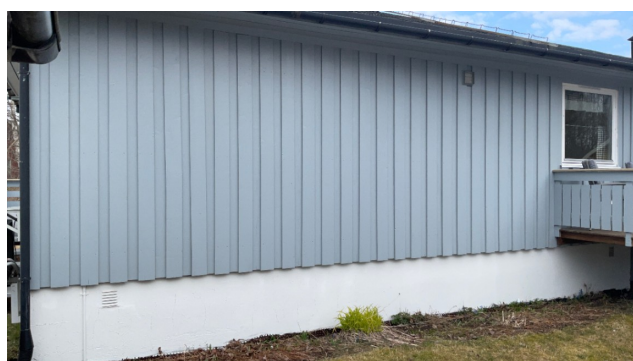
- Grunnmuren har sprekkdannelser.

- Lokal utbedring må utføres.

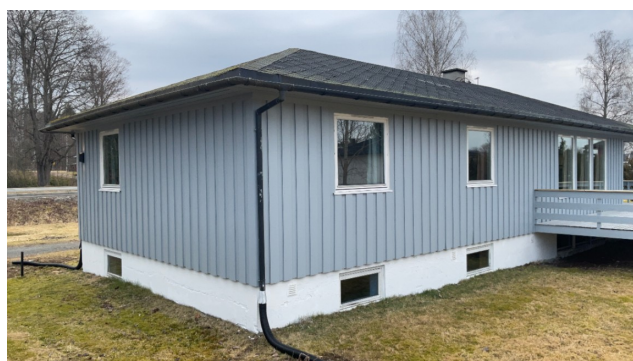
Nymalt grunnmur rundt boligen
