# Tilstandsrapport

Meklenborgveien 10, 1273 OSLO

# gnr. 176, bnr. 396

Rapportdato: 12.04.2026

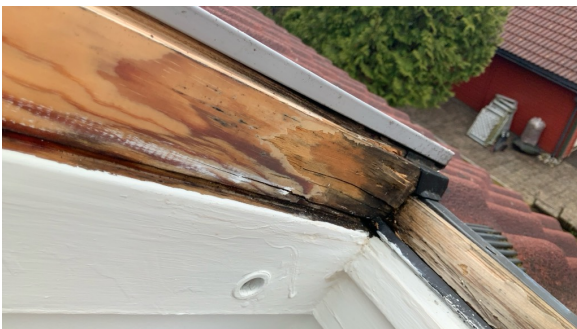
- Det er påvist avvik rundt innsetningsdetaljer.
- Det er påvist noen glassruter som er punktert eller sprukne.
- Det er påvist tegn på innvendig kondensering av enkelte vindusglass.
- Karmene i vinduer er slitte og det er sprekker i treverket.

Vinduer med råteskader bør skiftes ut for å hindre videre forringelse og redusere risiko for fuktskader i omkringliggende konstruksjon.

Eldre vinduer med redusert isolasjonsevne bør vurderes skiftet ut for å redusere varmetap og bedre inn klima.

**Kostnadsestimat: 20 000 - 100 000**

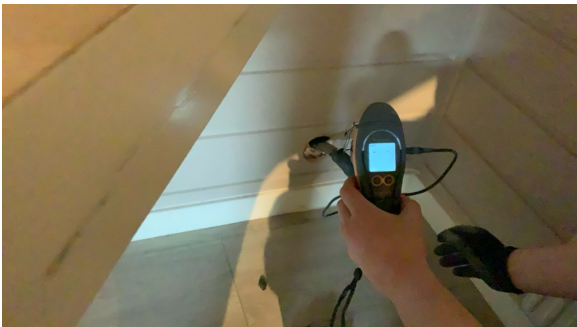
Hulltaking er foretatt uten å påvise unormale forhold. Hulltaking er foretatt ved/i hall. Det presiseres at utforing av vegger under grunn ansees som risikokonstruksjoner. Byggemetoden var normal på byggeår. Ved etablering av slike konstruksjoner i dag bør byggforsk sine anbefalinger følges.

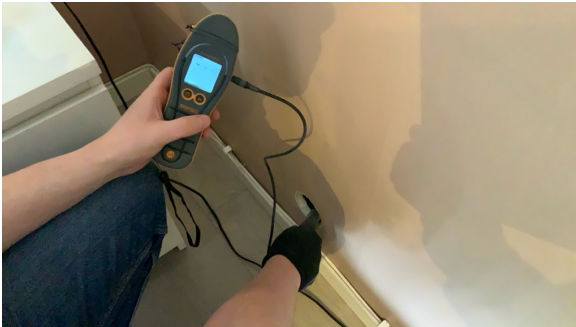
Hulltaking ble foretatt og måling etter fukt i stender ble utført. Ingen utslag på befaringen. Det presiseres at dette gjelder avgrenset område hvor hullet er utført og hele konstruksjonen er derfor ikke kontrollert.
