# Valen 17

# Tilstandsrapport

Befaringsdato: 21.01.2026

## ENE BOLIG

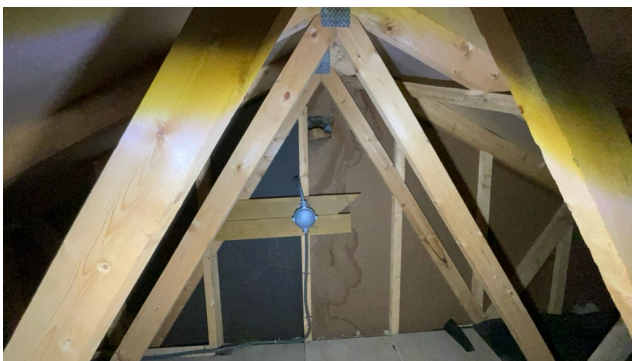
Det er påvist fuktskjolder i takåser og i asfaltplater i røstvegger, men det er ikke målt forhøyede fuktverdier ved fuktmåling. Det er skader i undertaket.

Fuktskjolder i røstvegg

Det bør gjennomføres nærmere undersøkelser for å avdekke årsaken til fuktskjoldene og skadene i undertaket.

Skadene bør utbedres for å hindre videre fuktinntrengning og redusere risikoen for råte, sopp og svekkelse av takkonstruksjonen.

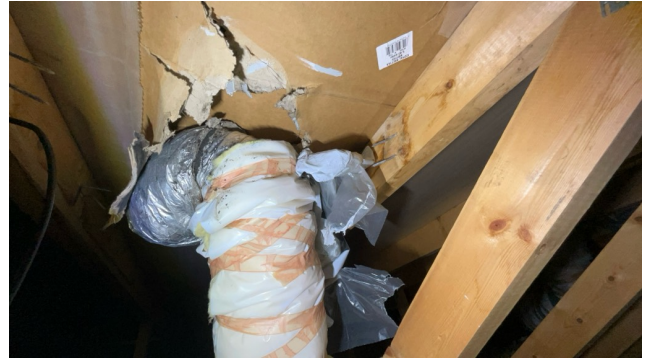
Skader i undertak som kan være utett

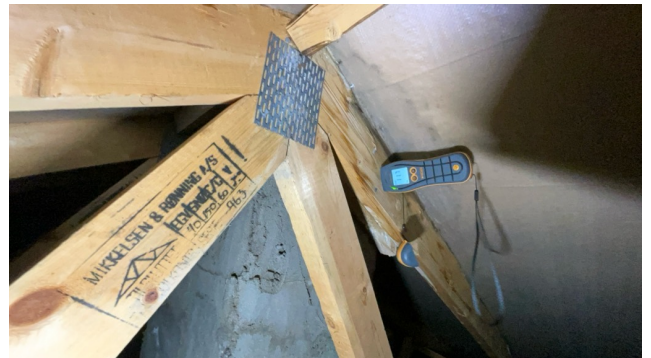
Fuktmåling i fuktskjolder uten høye fuktverdier.

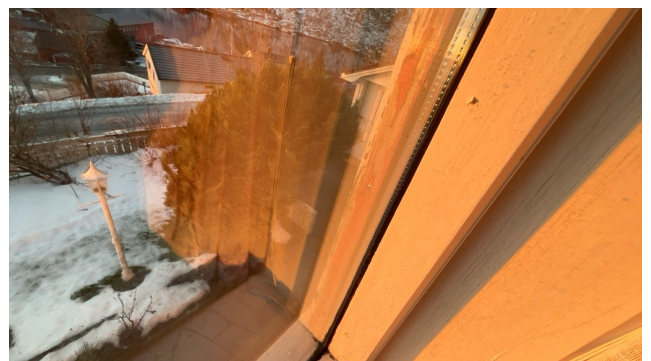
Det registreres utvendig slitasje og sprekker i trekarmer.

sprekker og slitasje i utvendige glasslister

Det bør utføres vedlikehold og eventuelt utskifting av vinduer med slitte og sprukne karmar for å hindre ytterligere forringelse, varmetap og risiko for fukt- og råteskader i konstruksjonen.

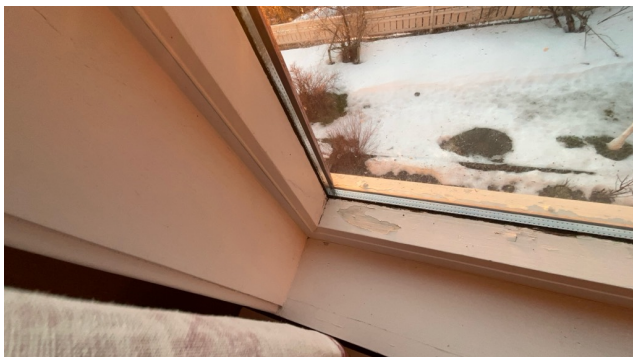
Slitasje i vinduskarm

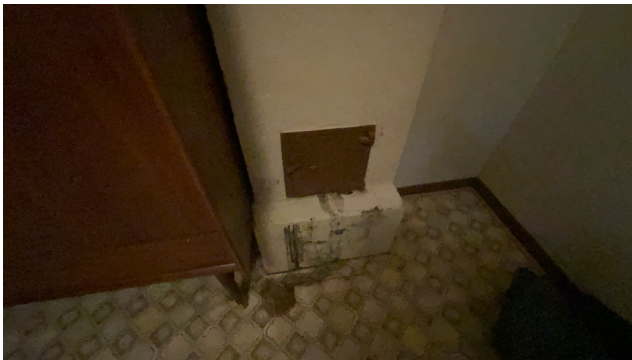
Rennemerker

Pipen bør kontrolleres av fagkyndig for å avdekke årsaken til rennemerkenes og vurdere behov for utbedring eller utskifting. Tettingen rundt døren på ildstedet bør utbedres for å sikre forsvarlig bruk.

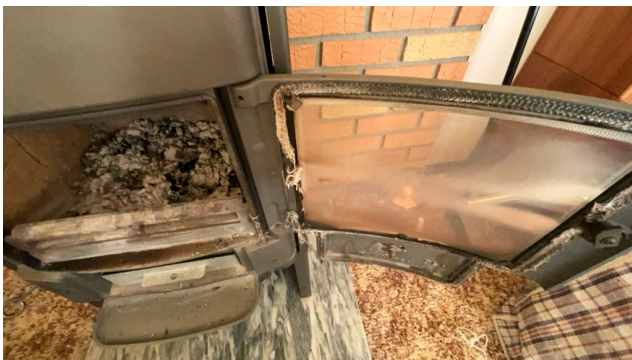
Det er skader på tettingen rundt døren på ildstedet.

Utett ovnsdør

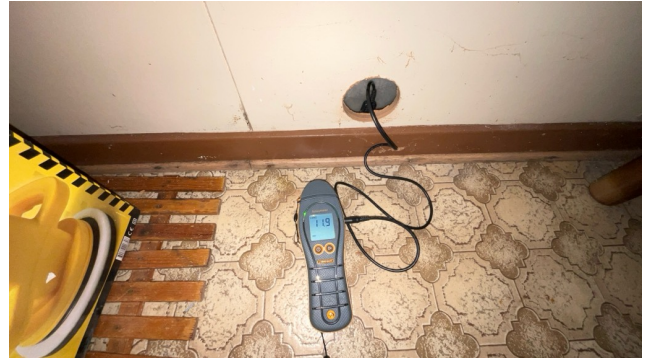
måling i bod

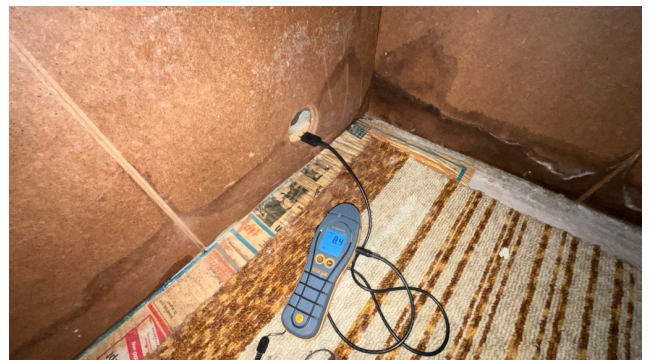
Måling under trapp

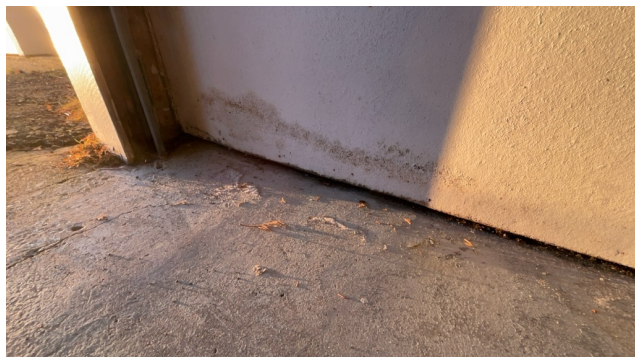
Det er registrert fuktskader i nedkant av veggplater i garasjen, på vegger under terreng.

Fuktskader i veggplater i garasje

Plater med fuktskader bør skiftes ut, og årsaken til fuktskadene må utbedres for å hindre videre skadeutvikling. Dersom tiltak ikke iverksettes, er det risiko for ytterligere råte, soppdannelse og forringelse av konstruksjonen.

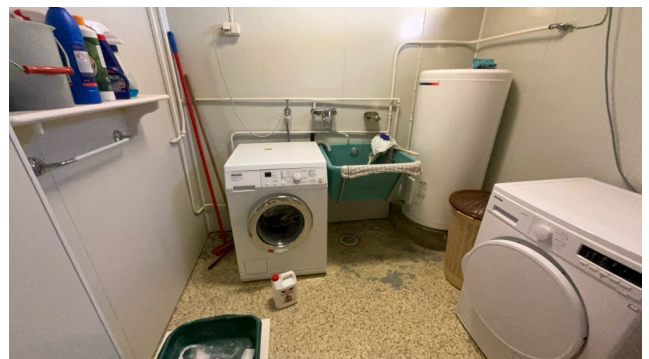
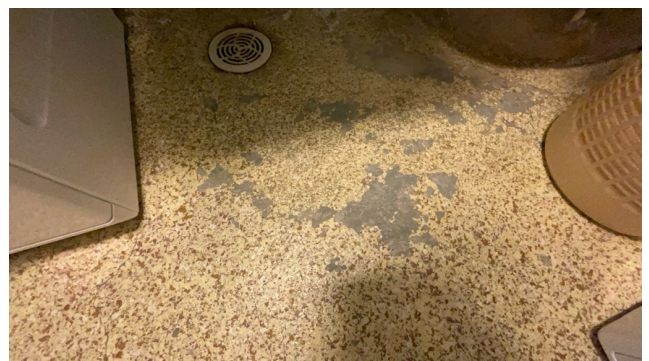
UNDERETASJE > VASKEROM

utett gulv

Det bør etableres tilfredsstillende tettesjikt i våtsonen på gulvet for å hindre fuktinntrengning og påfølgende fuktskader i konstruksjonen.

Ventilasjonen bør forbedres for å sikre tilstrekkelig luftutskifting og redusere risikoen for fuktskader og muggdannelse.

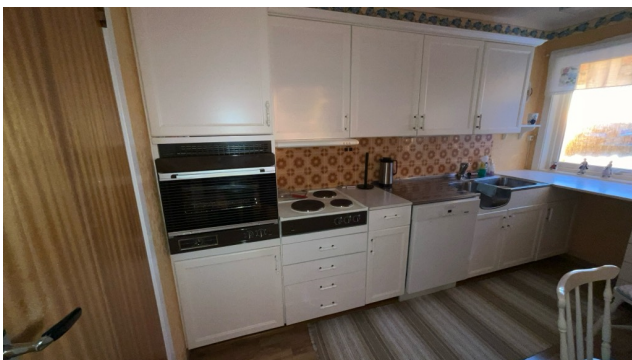
Kjøkkenet fungerer slik det er i dag, men det er noen skader på overflater, og det er behov for modernisering.

Oversikt kjøkken

Det bør vurderes utbedring eller utskifting av skadede overflater og kjøkkeninnredning for å opprettholde funksjonalitet og estetikk.

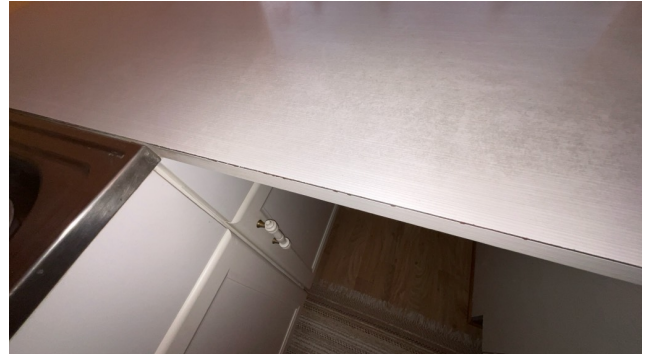
Hakk i benkeplate

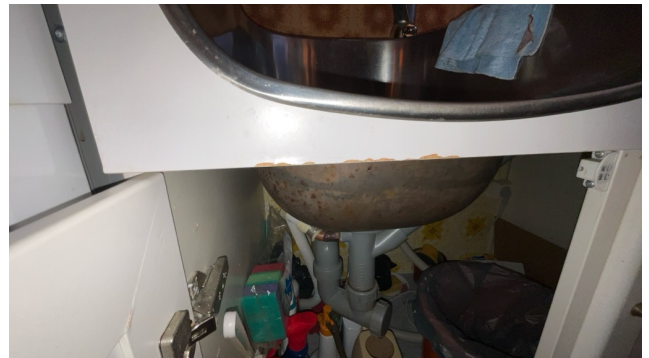
Fuktskader i kjøkkenfront

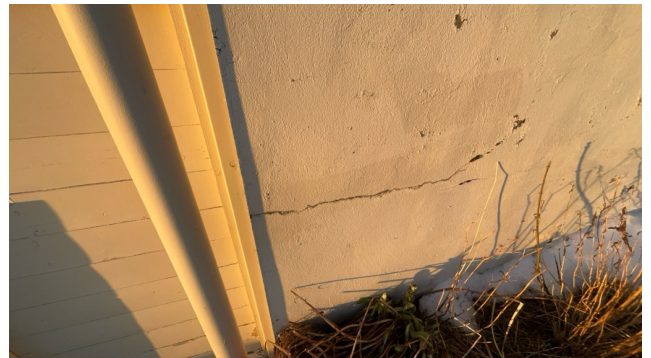
- Grunnmuren har sprekkdannelser.

Sprekk i grunnmur

Sprekkdannelser i grunnmuren bør utbedres for å hindre vanninntrengning og videre utvikling av skader, noe som kan svekke konstruksjonens stabilitet og føre til økte vedlikeholdskostnader.

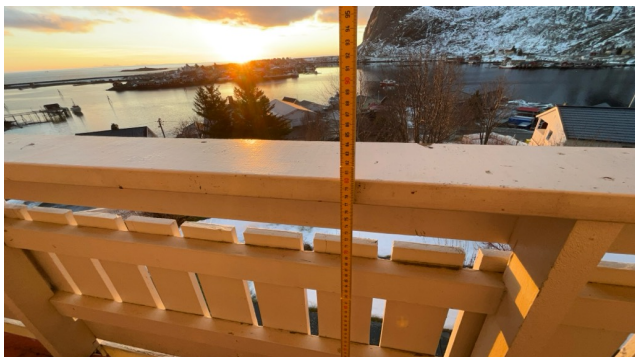
Rekkverk på balkong er 80cm, 20 cm mindre en dagens krav

Rekkverkene bør oppgraderes til dagens forskriftskrav for å redusere risikoen for fall og personskade.

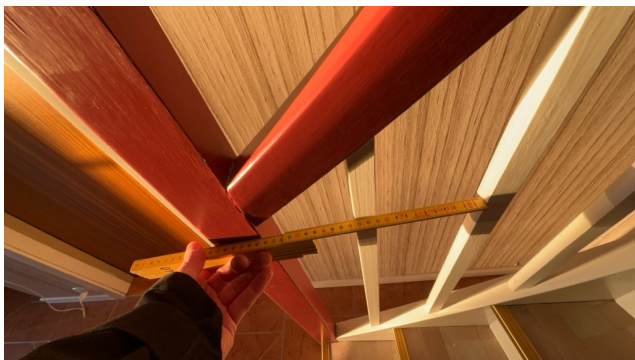
Åpning i rekkverk er mer en 10 cm

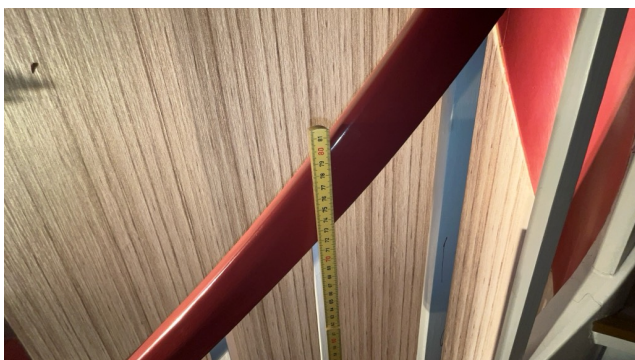
Rekkverk i innvendig trapp er 80cm, 10 cm mindre en dagens krav
