Industrigata 7

Tilstandsrapport

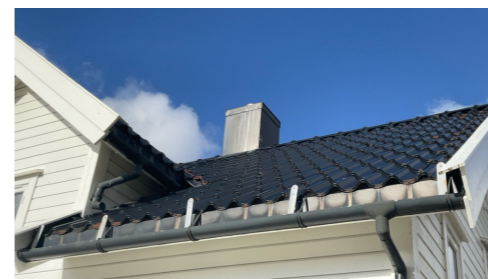
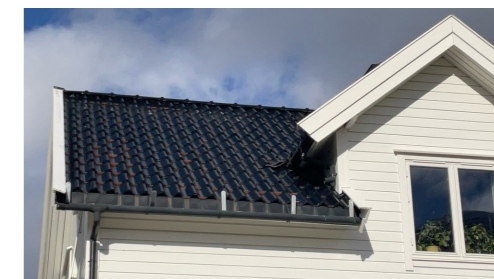
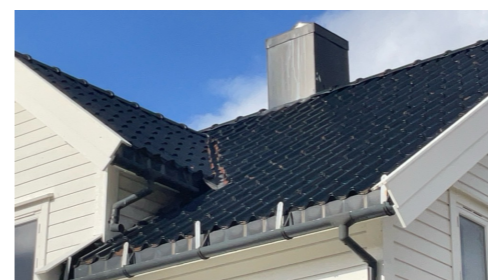
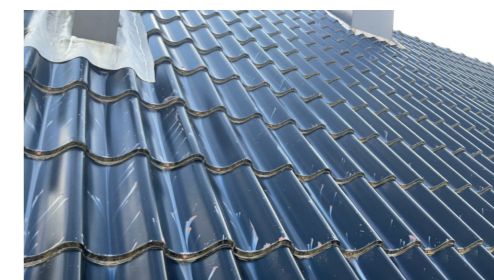
Vurdering av avvik:
• Mer enn halvparten av forventet brukstid er passert på taktekingen.

Det er påvist rust på takteking.

Konsekvens/tiltak
• Når takteking og undertak begynner å bli gamle, øker risikoen for lekkasjer, noe som kan føre til omfattende og kostbare reparasjoner av underliggende konstruksjoner dersom en ikke foretar tiltak på konstruksjonene før dette oppstår.

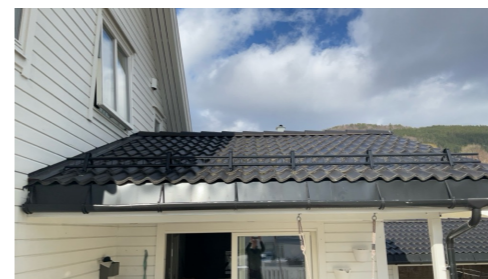
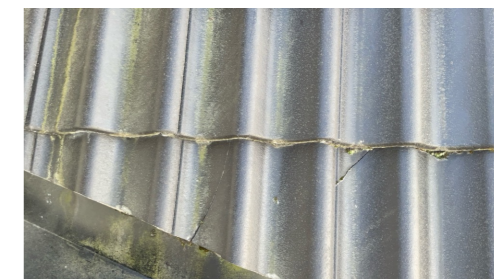
Taktekking - 2

Vurdering av avvik:
• Det er enkelte knekte taksten.

Konsekvens/tiltak
• Knekte takstein må skiftes.

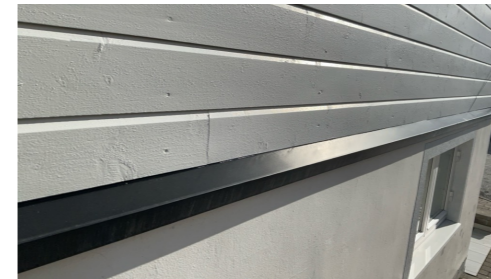
Begrenset lufting.

- Lokal utbedring må utføres.
 - Uten tilstrekkelig lufting bak bordkledningen kan fuktighet som trenger inn bak bordene eller gjennom veggen innenfra ikke tørke opp. Dette skaper ideelle forhold for råtesopp og muggvekst.
- Spikerhodet bør flukte med panelets overflate. I verste fall kan dette gi utgangspunkt for oppsamling av skitt, som gir algevekst og råte. Har skaden først skjedd, kan en sparkle med vinduskitt og male over.

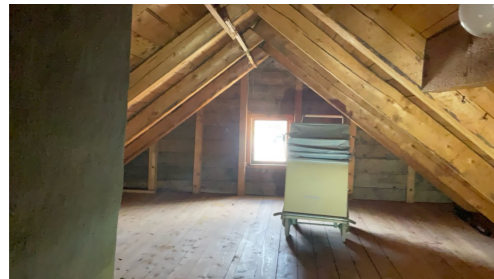
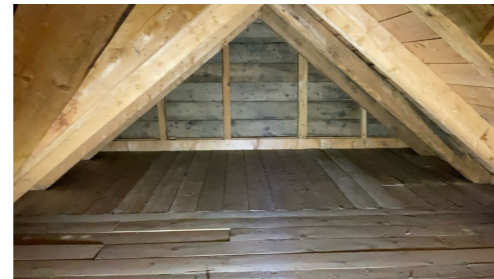
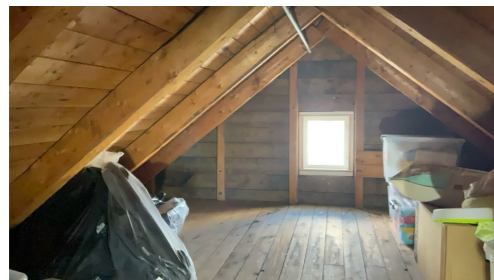
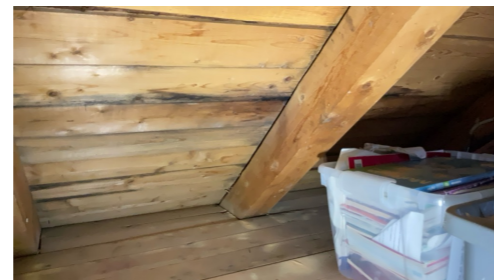
- Det er påvist fuktskjolder/skader i takkonstruksjonen.

Fuktskjolder/skader i takkonstruksjonen, har trolig en sammenheng med før ny takteking.

Fuktskjolder/skader i takkonstruksjonen.

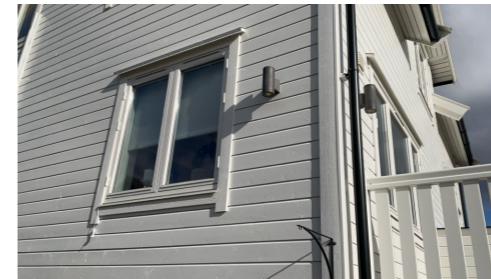
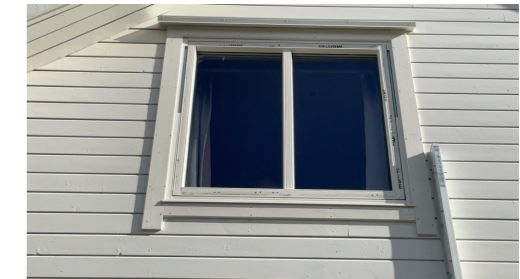
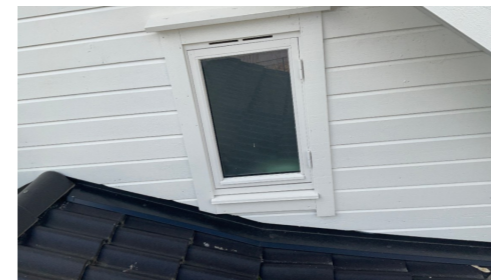
- Det er påvist avvik rundt innsettsdetaljer.

Det mangler beslag på vannbrett over vindu. på noen av vinduene.

- Det bør gjøres tiltak for å lukke avviket.

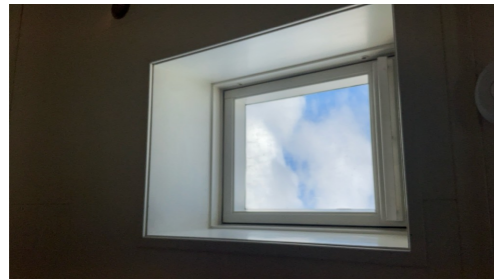
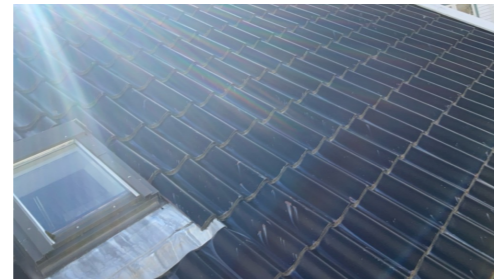
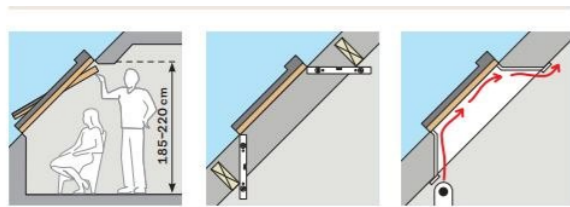
TG 2 Tak vindu

- Det er påvist andre avvik:

Innvendige fôringer bør plasseres slik at romlufta lett kan sirkulere langs den innvendige flaten på ruta. Det reduserer risikoen for kondens i randsoner på ruta og er spesielt viktig i rom med høy luftfuktighet, som våtrom og soverom. Fôringen under vinduet bør derfor være loddrett, mens fôringen over vinduet bør være vannrett. På denne måten oppnår man samtidig maksimalt lysinnfall i rommet.

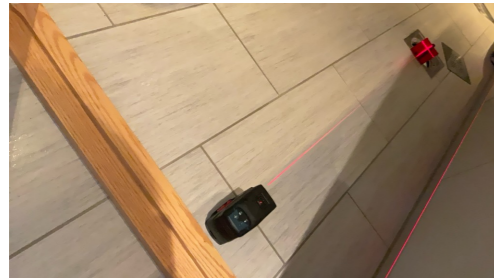
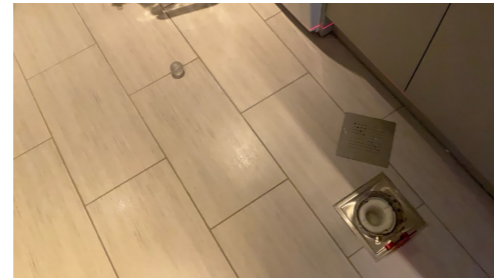
UNDERETASJE > VASKEROM EGET 9,0 M²

- Det er påvist at høydeforskjell fra topp slukrist til gulv/synlig topp membran ved dørterskel er mindre enn 25 mm.
- Det er påvist at noen fliser har bom (hulrom under).
- Det er påvist avvik i fallforhold til sluk i forhold til krav i forskrift på byggetidspunktet.

- Til tross for avviket i fall/høydeforskjell til sluk, vil gulvet fortsatt kunne lede vann mot sluket, men med redusert effektivitet. Dette kan potensielt øke risikoen for vannansamling i enkelte områder av badet.
- Selv om bom eller hull lyd ikke alltid er et umiddelbart problem, bør det overvåkes nøye før eventuell utvikling i sprekker i flisfuger e.l. oppstår. Dette må en foreta tiltak for, for å begrense utviklingen.

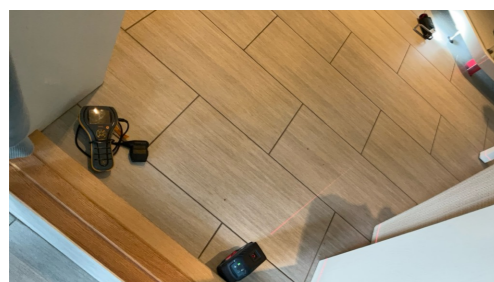
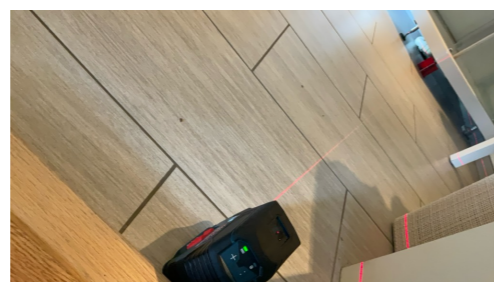
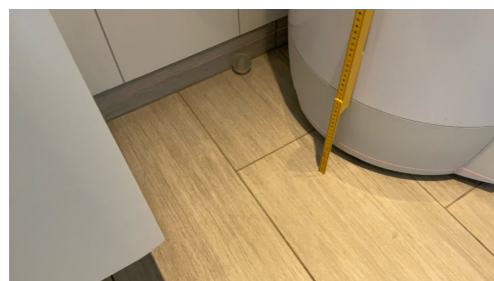
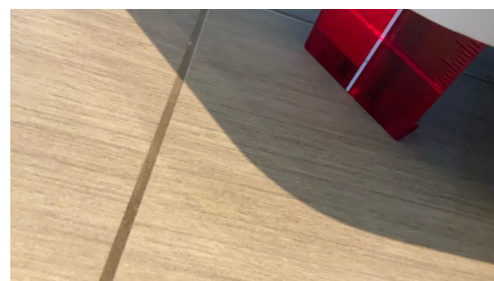
- Det er påvist at høydeforskjell fra topp slukrist til gulv/synlig topp membran ved dørterskel er mindre enn 25 mm.
- Det er påvist at noen fliser har bom (hulrom under).
- Det er påvist avvik i fallforhold til sluk i forhold til krav i forskrift på byggetidspunktet.

- Et bad med manglende/reduert fall til sluk blir mindre funksjonelt og sikkert for brukeren. Dette kan medføre stående vann på gulvet, vann som ikke ledes effektivt til sluket, økt risiko for at vann renner ut av rommet og redusert sklisikkerhet på gulvet.
- Selv om bom eller hull lyd ikke alltid er et umiddelbart problem, bør det overvåkes nøye før eventuell utvikling i sprekker i flisfuger e.l. oppstår. Dette må en foreta tiltak for, for å begrense utviklingen.

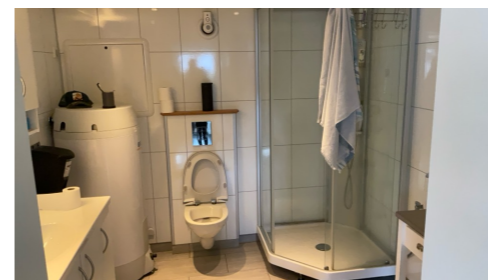
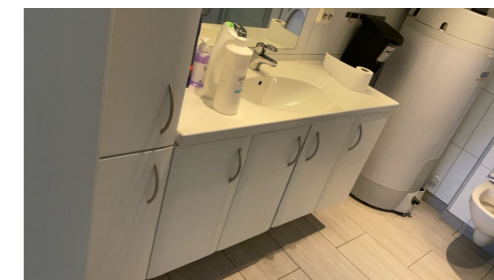
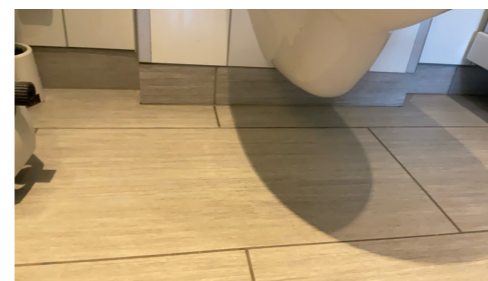
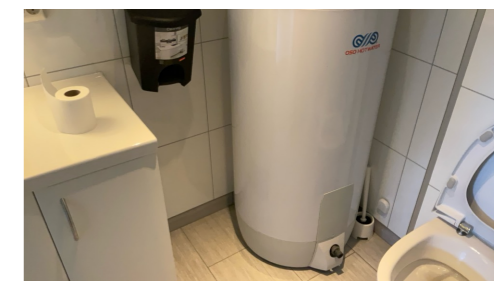
UNDERETASJE > BAD/VASKEROM UTLEIEDEL 5,9 M²

- Det er ikke påvist tilfredsstillende løsning for å synliggjøre lekkasje fra innebygget siserne.

- Uten dreneringsløsning/lekkasjesikring kan lekkasjer pågå over lang tid uten å bli oppdaget. Dette kan føre til omfattende fuktskader i omkringliggende byggematerialer.

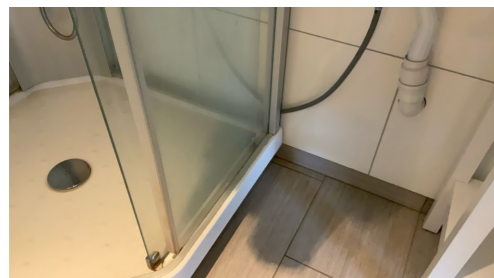
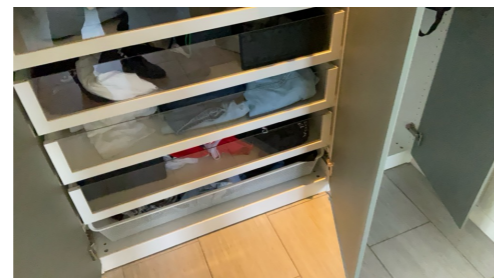
Det er dør med ikke fuktbestandige materialer i våtsonen (dusjsonen), siden bad er < 4 m², løsningen eller byggematerialet er uegnet

Det er dør med ikke fuktbestandige materialer i våtsonen (dusjsonen), siden bad er < 4 m², løsningen eller byggematerialet er uegnet. Men ikke målt avvik ved vår befaring.

Bruk av dusjkabinett minimerer også at det er fukt på avveie, men husk jevnlig rengjøring av sluk.

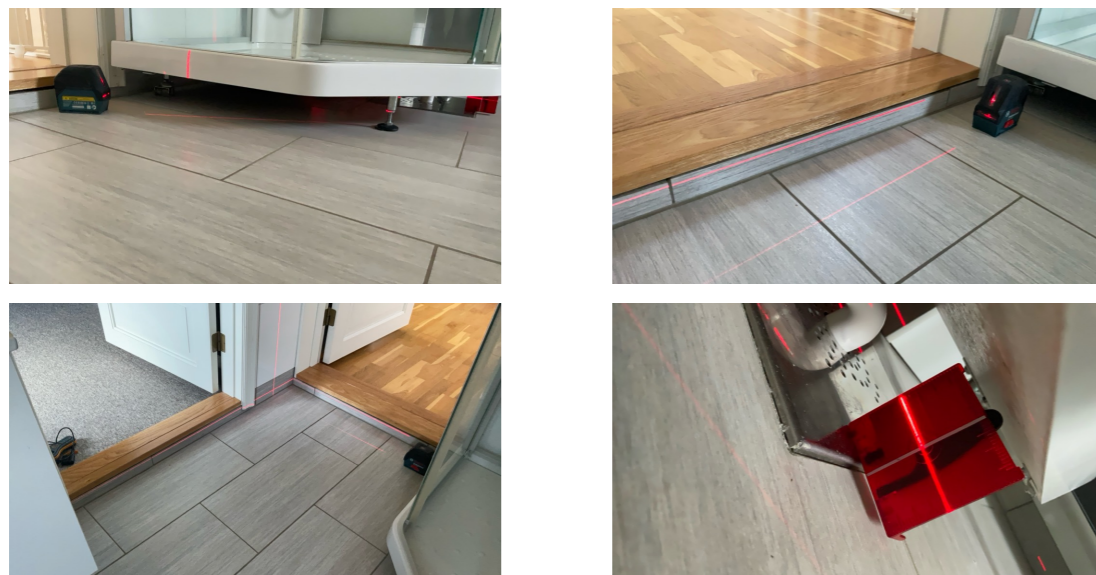
2. ETASJE > BAD 2. ETG. 7,8 M²

- Det er påvist at høydeforskjell fra topp slukrist til gulv/synlig topp membran ved dørterskel er mindre enn 25 mm.
- Det er påvist avvik i fallforhold til sluk i forhold til krav i forskrift på byggetidspunktet.

- Til tross for avviket i fall/høydeforskjell til sluk, vil gulvet fortsatt kunne lede vann mot sluket, men med redusert effektivitet. Dette kan potensielt øke risikoen for vannansamling i enkelte områder av badet.

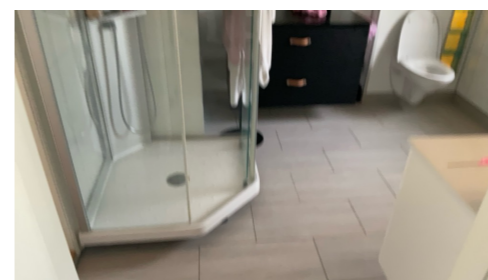
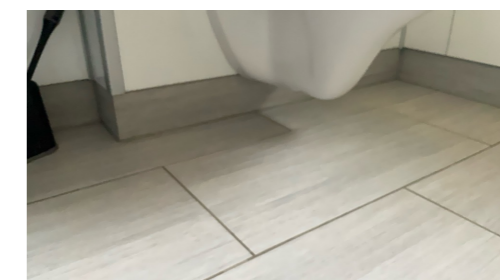
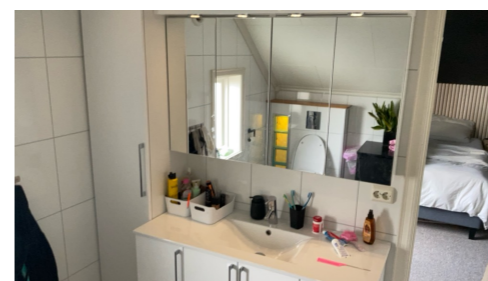
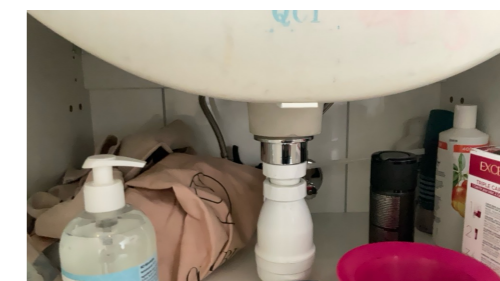
2. ETASJE > BAD 2.ETG. 7,8 M²

- Det er ikke påvist tilfredsstillende løsning for å synliggjøre lekkasje fra innebygget systerne.

- Uten dreneringsløsning/lekkasjesikring kan lekkasjer pågå over lang tid uten å bli oppdaget. Dette kan føre til omfattende fuktskader i omkringliggende byggematerialer.

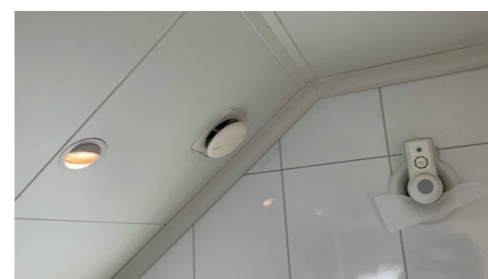
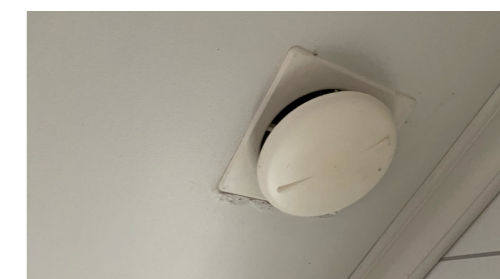
2. ETASJE > BAD 2.ETG. 7,8 M²

- Det er påvist fuktskjolder etc. rundt ventiler.

- Dersom avvik ikke utbedres er det fare for videre skadeutvikling.

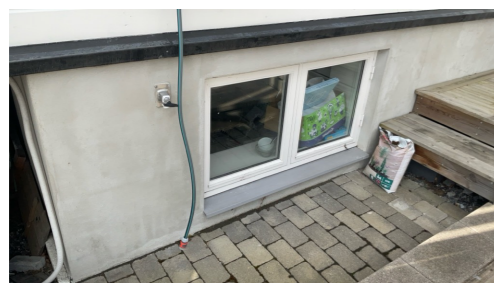
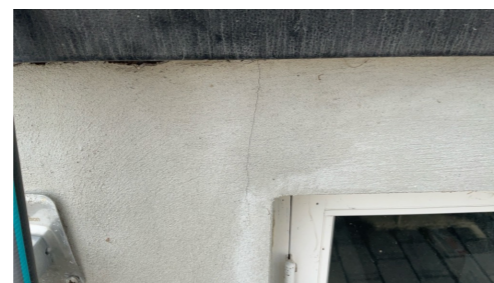
- Det er påvist sprekker i murte/pussede fasader.

Normalt forventet avvik, evt. lokal utbedring må utføres.
