Tilstandsrapport

Fritidsbolig

Fritidsbolig Austringen, ingen adresse ,

Befaringsdato: 10.04.2026

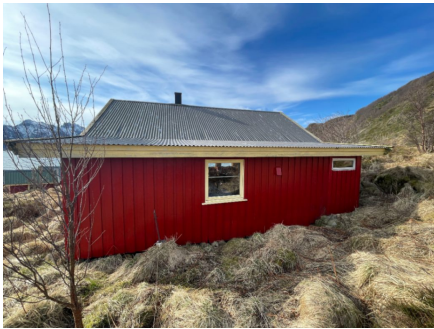
Veggkonstruksjon

Vurdering av avvik:

- Det er påvist spredte råteskader i bordkledningen.
- Bordkledning går stedvis nesten helt ned i terreng.

Det er observert råteskader på vind/vannskibord.

- Råteskadet trekledning må skiftes ut.
- Råteskader i bordkledningen kan fortsette å utvikle seg både i tiliggende bordkledning og til bakenforliggende veggkonstruksjon, dersom en ikke foretar tiltak.
- Lokal utbedring bør foretas for å øke avstanden mellom terreng og bordkledning.

Det er ikke montert museband bak bordkledning. Det var ingen tegn til skadedyr, men det bør monteres museband for å hindre dette.

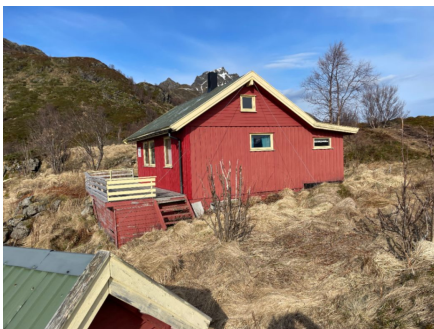
TG 2 Vinduer

- Det er påvist at enkelte vinduer er vanskelig å åpne/lukke.
- Karmene i vinduer er slitte og det er sprekker i trevirket.

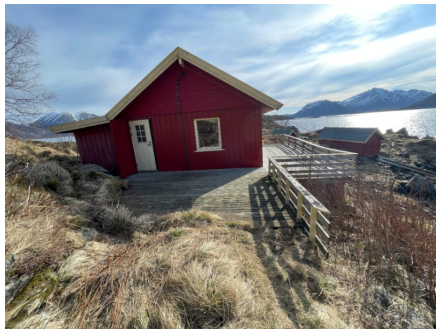
TG 3 Balkonger, terrasser og rom under balkonger

Dette grunnet råteskader i konstruksjonene og dårlige fundamenter. Veranda var innkledd fra dekket til grunn med liggende bord, derfor vanskelig å inspisere grundig.

- Beslag må skiftes ut/monteres.
- De påviste skader må utbedres.

Kostnadsestimat: 20 000 - 100 000

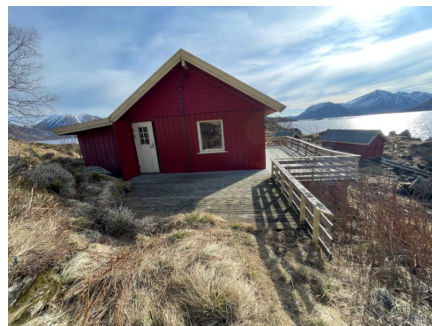
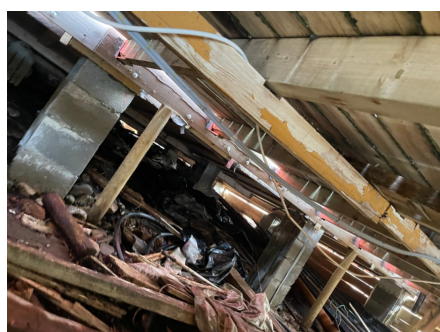
⚠ TG 3 Utvendige trapper

- Det er påvist fukt-/råteskader i konstruksjonen.

- Råteskadede konstruksjoner må skiftes ut.

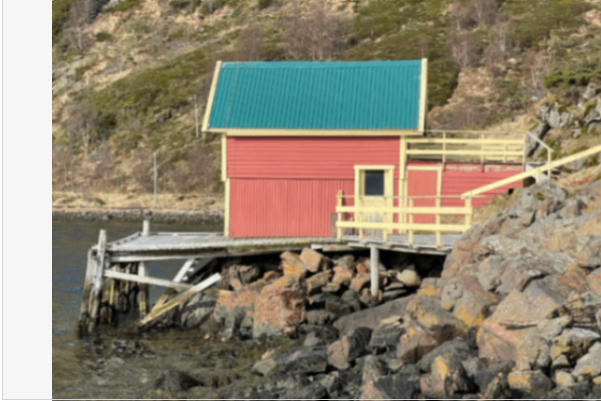
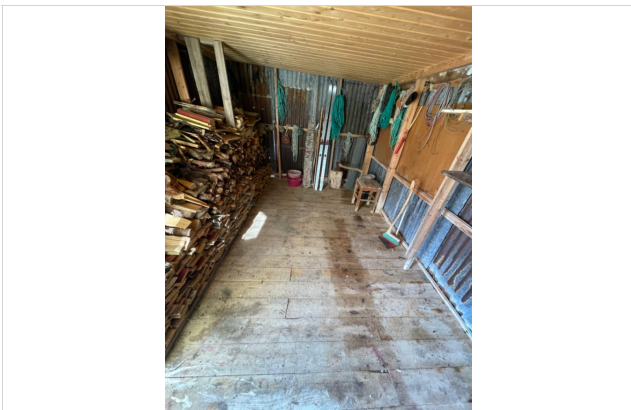
Sjøbu med brygge

Det må påregnes en del vedlikehold

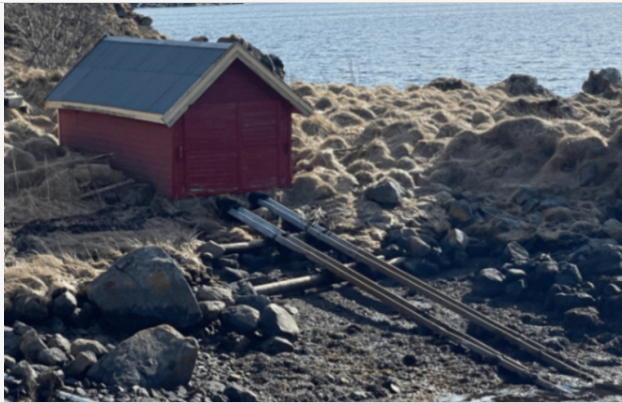
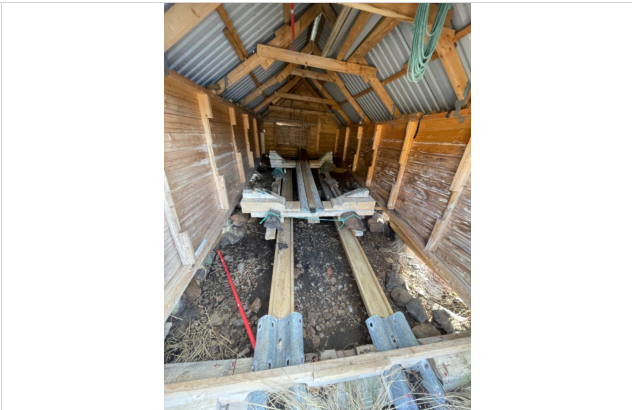
Naust med båtopptrekk

Bygget med enkel bindingsverk, fundamentert på løsstein, vegger med liggende panel.
