# Apolloveien 3

# Tilstandsrapport

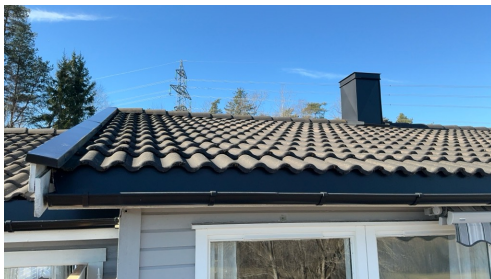
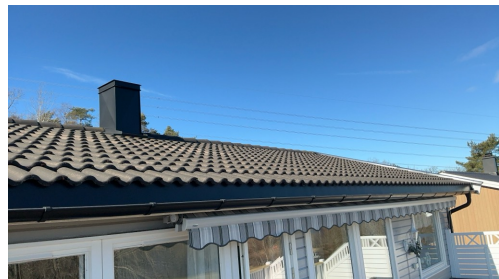
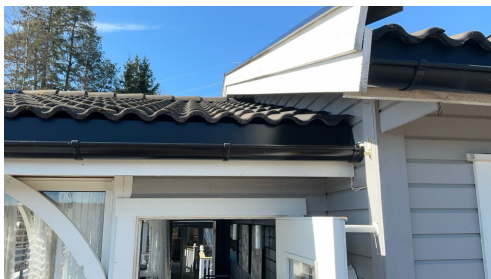
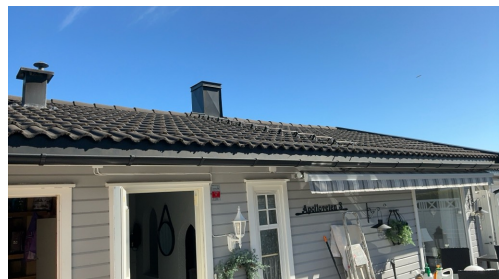
- Når takteking og undertak begynner å bli gamle, øker risikoen for lekkasjer, noe som kan føre til omfattende og kostbare reparasjoner av underliggende konstruksjoner dersom en ikke foretar tiltak på konstruksjonene før dette oppstår.

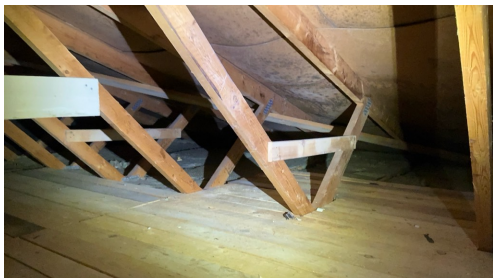
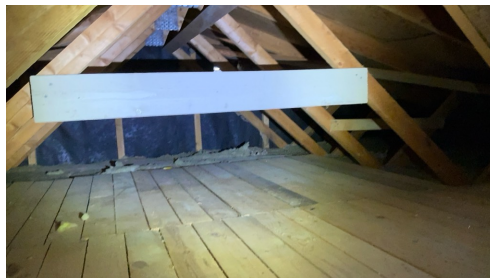
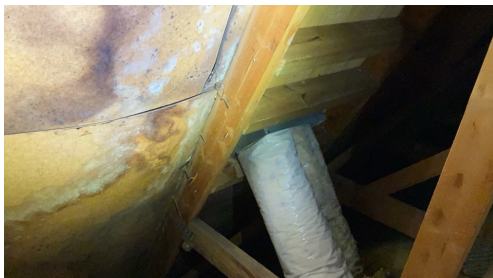
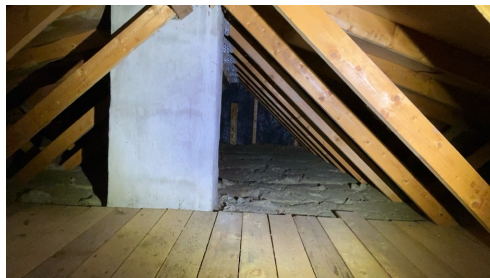
Begrenset ventilering av takkonstruksjonen kan medføre opphopning av fukt i konstruksjonen. Misfarging av undertak indikerer at det over tid har vært forhøyet fuktbelastning. Dette kan føre til økt risiko for videre fuktskader, redusert levetid på trekonstruksjoner, samt utvikling av muggsopp dersom forholdene vedvarer.

Det anbefales å få utført nærmere kontroll av ventilasjonsforholdene i takkonstruksjonen av fagkyndig. Ventilasjonen bør forbedres, for eksempel med etablering eller utbedring av lufting ved raft og møne. Misfarget undertak bør følges opp med videre undersøkelser og eventuelle tiltak dersom det påvises aktiv fukt eller begynnende nedbrytning.

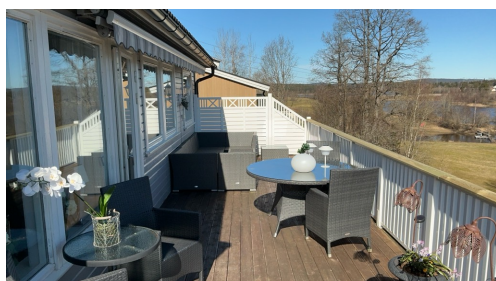
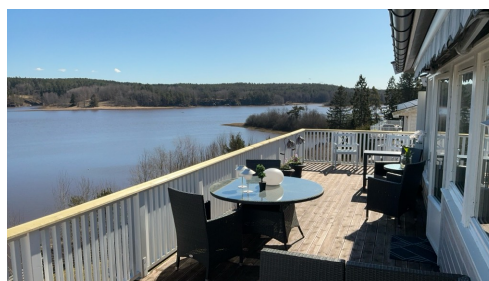
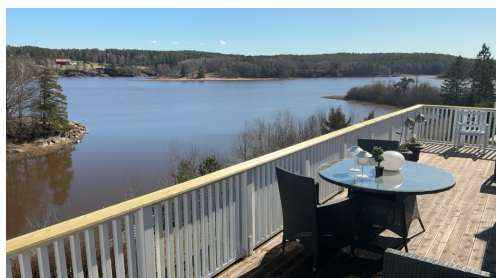
Veranda i trekonstruksjon. Rekkverk er utført med stående spiler og med nytt toppbord. Det er ikke observert åpenbare skader, men konstruksjonen fremstår med normal vær- og aldersslitasje. 35 kvm.

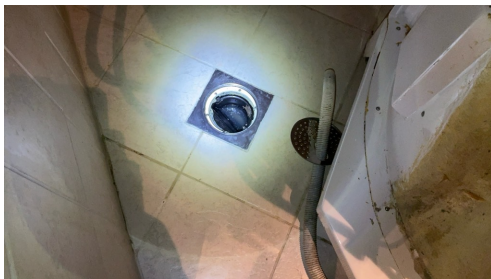
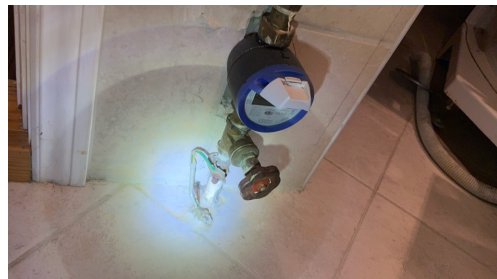
- Det er påvist mangelfull/feil utførelse rundt rørgjennomføringer e.l. som gir fare for fukt i konstruksjonen i våtsone.

- Løsningen/utførelsen rundt rørgjennomføringer gir fare for fukt inn i konstruksjoner.

Med uoversiktlig slukmansjett og membran vil det være økt risiko for fuktgjennomtrengning og lekkasjer, som kan føre til skjulte fuktskader i konstruksjonen.

Ytterligere undersøkelser anbefales. Ved avdekkede avvik må membran og sluktilkobling utbedres eller bygges om av fagkyndig foretak.
