# Furuholmveien 66

Befaringsdato: 13.04.2026

# Tilstandsrapport

## ENEBOLIG

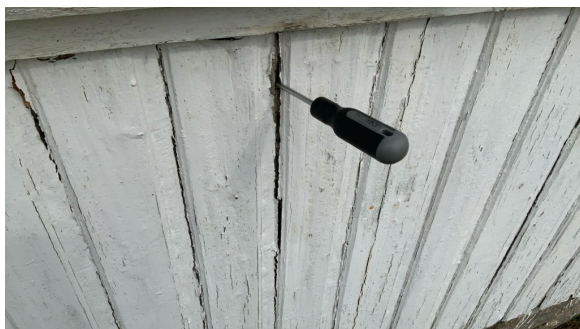
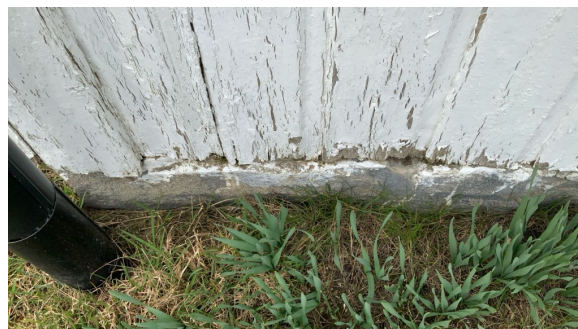
- Det er ingen eller liten lufting i nedre kant av kledning mot grunnmur.
- Det er påvist betydelige råteskader i bordkledningen.
- Det er værslitt/oppsprukket trevirke/trepaneler.

- Råteskadet trekledning må skiftes ut.
- Uten tilstrekkelig lufting bak bordkledningen kan fuktighet som trenger inn bak bordene eller gjennom veggen innenfra ikke tørke opp. Dette skaper ideelle forhold for råtesopp og muggvekst.
- Råteskader i bordkledningen vil fortsette å utvikle seg både i tiliggende bordkledning og til bakenforliggende veggkonstruksjon, dersom en ikke foretar tiltak.

**Kostnadsestimat: 200 000 - 500 000**

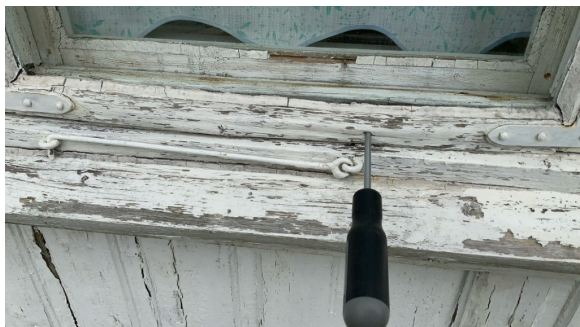
- Det er påvist vinduer med fukt/råteskader.
- Karmene i vinduer er slitte og det er sprekker i treverket.

- Vinduer med råteskader må erstattes med nye.

- Det må påregnes noe vedlikehold og at enkelte vinduer må skiftes ut.

**Kostnadsestimat: 100 000 - 200 000**

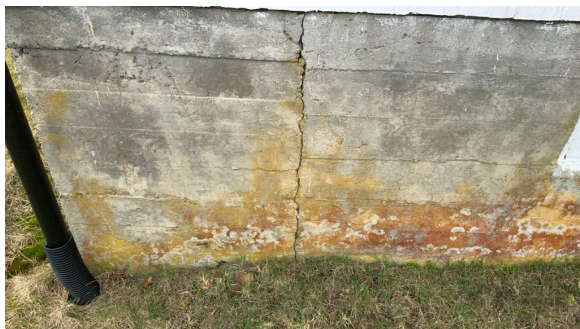
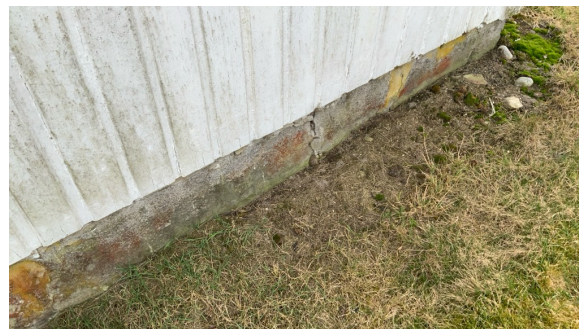
- Det er registrert sprekker/deformasjoner som gir grunn til å overvåke konstruksjonen.

Grunnmur har noen sprekker. Sprekker bør holdes under oppsyns for å se om de utvikler seg videre.

- Det må gjennomføres ytterligere undersøkelser.
