Tilstandsrapport

Enebolig

Bakkegata 17 og 19, samt en tomt , 8445
MELBU

Rapportdato: 10.04.2026

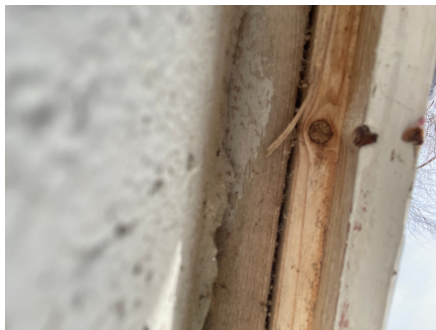
- Det er ingen eller liten lufting i nedre kant av kledning mot grunnmur.
- Det er påvist spredte råteskader i bordkledningen.

- Råteskadet trekledning må skiftes ut.
- Råteskader i bordkledningen kan fortsette å utvikle seg både i tilliggende bordkledning og til bakenforliggende veggkonstruksjon, dersom en ikke foretar tiltak.
- Det bør foretas tiltak for å bedre lufting av kledningen.
- Uten tilstrekkelig lufting bak bordkledningen kan fuktighet som trenger inn bak bordene eller gjennom veggen innenfra ikke tørke opp. Dette skaper ideelle forhold for råtesopp og muggvekst.

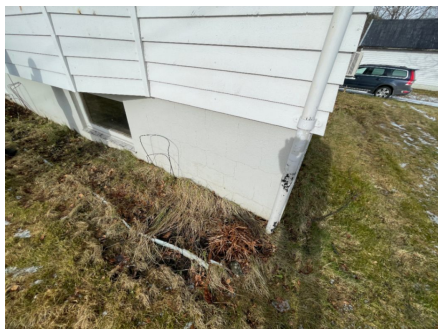
- Det er registrert horisontalriss som er symptom på jordtrykk.
- Grunnmuren har sprekkdannelser.

Det observeres noe riss i puss og andre pusskader i mur samt rundt vinduer.

- Påviste skader må utbedres.
- Lokal utbedring må utføres.

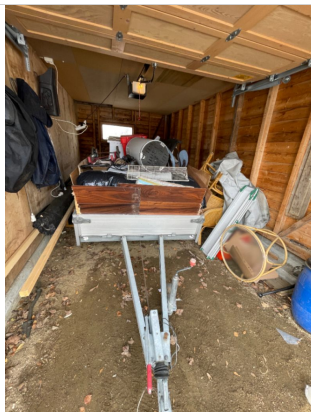
Det observeres noe sig i veggfundamenter /grunn og noe råteskader på kledning.
