# Løveåsen 75

Tilstandsrapport for bolig

# Løveåsen 75, TJODALYNG

Eiendom	Bygning	Byggeår	BRA	BRA-i	BRA-e
Løveåsen 75 3280 TJODALYNG Gnr: 1044 Bnr: 154	Enebolig	1982	304 m <sup>2</sup>	304 m <sup>2</sup>	—
<b>Oppdragsnr.</b>	260412-007				
<b>Befaring / Rapport</b>	18.05.2026 / 29.05.2026				
<b>Tilstede</b>	Selger og undertegnede				
<b>Rapportansvarlig</b>	Schau Takst AS v/ Einar Schau - takst@schau.no

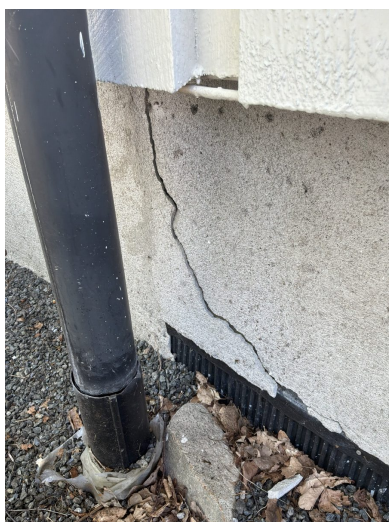
Grunnmur av lecablokker fra byggeår. Vertikal sprekk registreres i puss i skjøt mellom opprinnelig grunnmur og tilbygget garasjegrundmur/ringmur.

**Årsak til forhøyet TG:** Differensierte bevegelser mellom opprinnelig grunnmur og tilbyggets ringmur har gitt sprekkdannelse i skjøten.

**Konsekvens:** Sprekken kan trekke fukt og gi videre nedbrytning av puss og grunnmur over tid.

Drenering og fuktsikring er fra byggeår med utgått forventet levetid. Fuktsikring i form av plastplate er montert uten topplis.

**Konsekvens:** Sviktende fuktsikring kan gi fuktinntrengning i grunnmur og skader innvendig over tid.

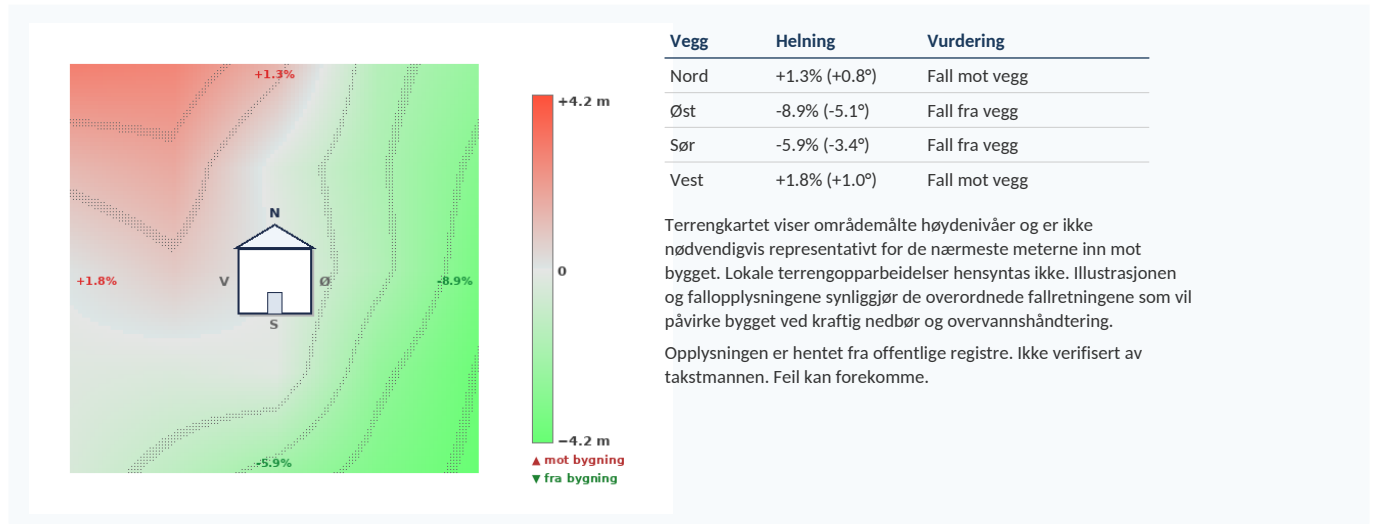
## Terrengforhold

TG 2

**Årsak til forhøyet TG:** Feil terrengfall er en vanlig årsak til fuktbelastning på grunnmur og rom under terreng.

**Konsekvens:** Vann kan samle seg mot fundamenter og gi fuktbelastning på tilstøtende konstruksjoner.

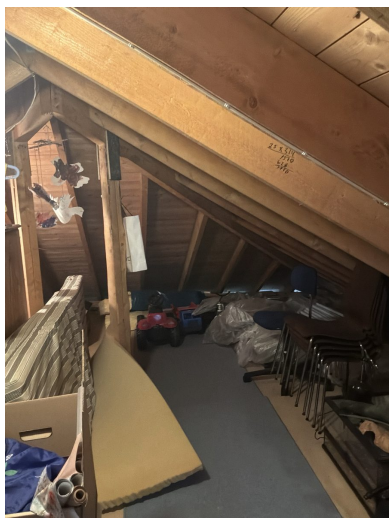
**Årsak til forhøyet TG:** Manglende dampspærre fra byggeår gir mulighet for fuktig inneluft å trenge opp i kald sone.

**Konsekvens:** Forhøyet risiko for kondens og fuktoppbygging i konstruksjonen over tid.

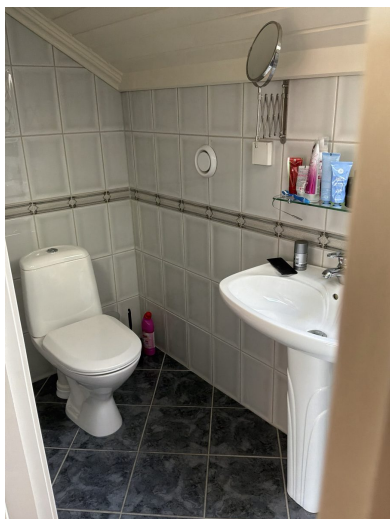
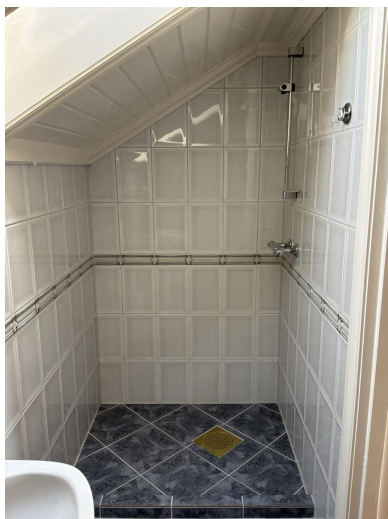
## Dusjbad — 2.etg

**TG 3**

<b>Vegger og himling</b> <b>TG 2</b>	<p>Skråhimling i dusjsone kledd med malt trepanel. Trepanel er ikke fuktbestandig materiale i våtsone.</p> <p><b>Årsak til forhøyet TG:</b> Uegnet materiale i våtsone gir risiko for fuktopptak ved langvarig dampeksponering.</p> <p><b>Konsekvens:</b> Risiko for fuktskade i panel og bakenforliggende konstruksjon over tid.</p> <p><b>Levetid:</b>

<b>65 %</b> • 13/20 år</p>
<b>Gulv</b> <b>TG 2</b>	<p>Målt lokalfall rundt sluk varierer fra 0,3° til 2°. Deler av dusjsonen ligger under TEK-grense 1:50 (1,146°).</p> <p><b>Årsak til forhøyet TG:</b> Fall i dusjsone tilfredsstillende ikke TEK17 §13-15 i alle målepunkter.</p> <p><b>Konsekvens:</b> Vann kan bli stående på gulv og gi økt fuktbelastning på membran og fuger.</p> <p><b>Levetid:</b>

Skråhimling i dusjsone kledd med malt trepanel. Trepanel er ikke fuktbestandig materiale i våtsone.  
**Årsak til forhøyet TG:** Uegnet materiale i våtsone gir risiko for fuktopptak ved langvarig dampeksponering.  
**Konsekvens:** Risiko for fuktskade i panel og bakenforliggende konstruksjon over tid.

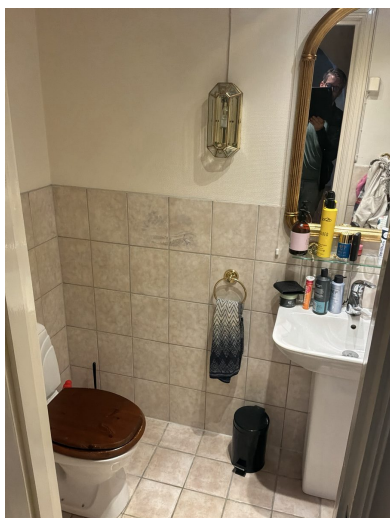
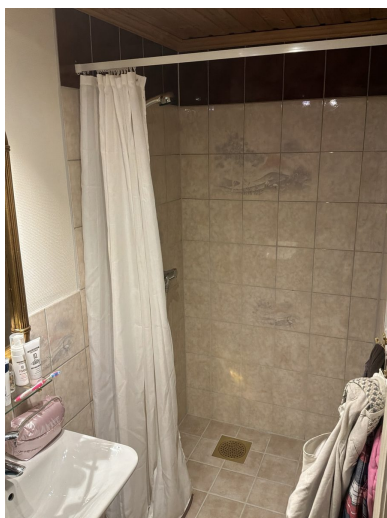
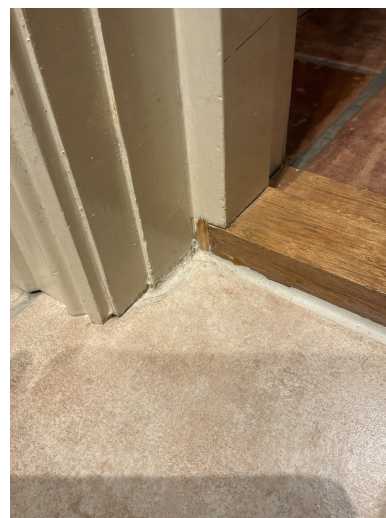
**Dusjbad — Kjeller/u.etg**

TG 3

**Konsekvens:** Lekkasjevann fra toalett/servant ledes mot dørterskel fremfor til sluk.

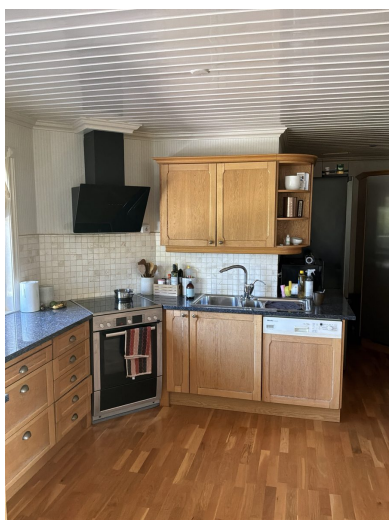
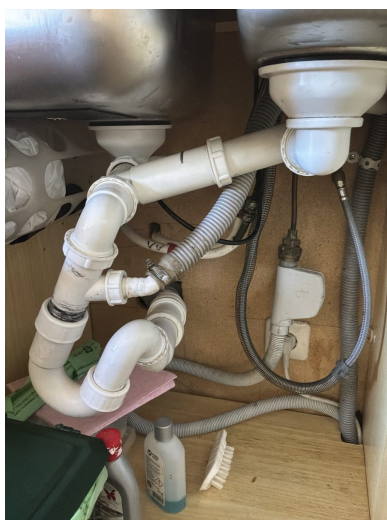
## Kjøkken

**TG 2**

**Årsak til forhøyet TG:** Levetiden er utgått pr definisjon, men brukstilstanden fremstår grei. Lekkasjestopper er ikke installert.

**Konsekvens:** Lekkasje vil ikke oppdages automatisk og kan gi skjulte vannskader i underskap.

**Konsekvens:** Utskifting av kjøkkeninnredningen må påregnes på sikt.

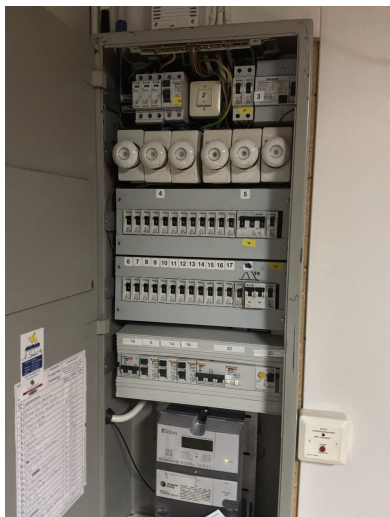
## Elektrisk anlegg

Hovedsikringskap i metallkabinett med blandet anlegg: porselenskruesikringer kombinert med automatsikringer og jordfeilbrytere, samt AMS-måler. Kursfortegnelse er håndskrevet, utarbeidet av A. Sjølyst A/S, og registrerer 25 kurser — inkludert hovedsikring 63A, ladestasjon 22A og jordfeilbryter for kurs 12 (20 mA).

Separat underfordelingstavle i metallkabinett betjener varmtvannstank og vannbåren gulvvarmeanlegg.

Samsvarserklæring er ikke fremlagt, og dato for siste el-tilsyn er ukjent.
