Tilstandsrapport

Boligbygg med flere boenheter

Kampenvegen 1, 2850 LENA

Befaringsdato: 05.01.2026

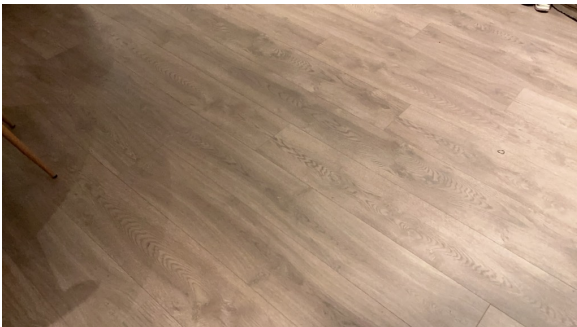
- Målt høydeforskjell på over 30 mm gjennom hele rommet. Tilstandsgrad 3 gis med bakgrunn i standardens krav til godkjente måleavvik.

- For å få tilstandsgrad 0 eller 1 må høydeforskjeller rettes opp. Det vil imidlertid sjelden være økonomisk rasjonelt som et enkeltstående tiltak i en bolig som dette. Dersom boligen en gang skal renoveres, kan man vurdere slike tiltak.

Kostnadsestimat: 100 000 - 200 000

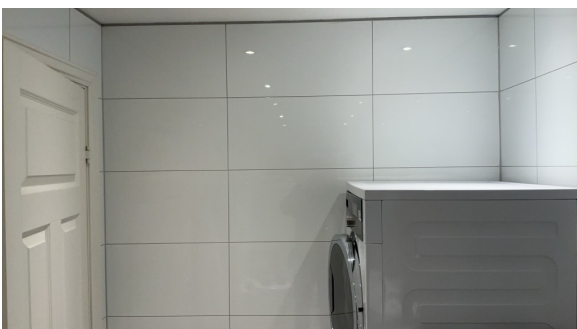
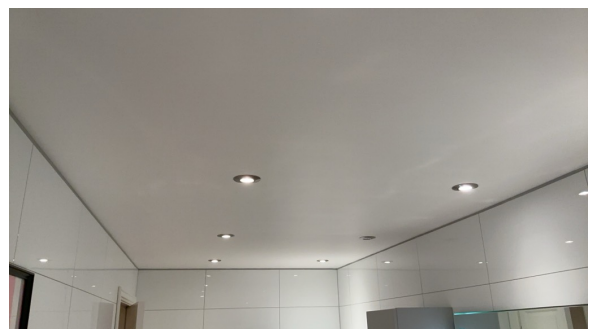
ETASJE > BAD

TG 2 Overflater Gulv

Gulv: Fliser, med varme. Rommet er ved normal bruk ikke utsatt for særlig påkjenning i form av fukt direkte på konstruksjonene da det dusjes i kabinett/badekar med direkte avløp til sluk. Overflater under dusjkabinett er begrenset inspisert på grunn av tilgjengelighet.

Det finnes ingen dokumentasjon på prosjektering eller utførelse av rommet. Gulvet er tilnærmet flatt. Det er lokalt fall til sluk. Fall er ikke tilfredsstillende, men badet fungerer med dette avviket

Det er ikke behov for utbedringstiltak siden våtrommet fungerer i dag, men skader/ følgeskader kan oppstå på rom som ikke er fagmessig utført.

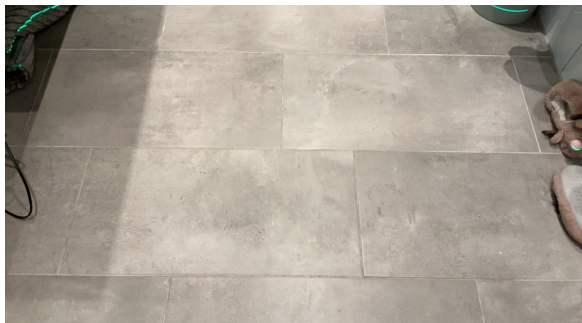
ETASJE > BAD

TG 2 Sluk, membran og tettesjikt

- Sluk har begrenset mulighet for inspeksjon og rengjøring.
- Det er avvik:

Det er ikke behov for utbedringstiltak siden våtrommet fungerer i dag, men skader/ følgeskader kan oppstå på eldre ikke fuktsikre våtrom. Det anbefales ytterligere undersøkelser.

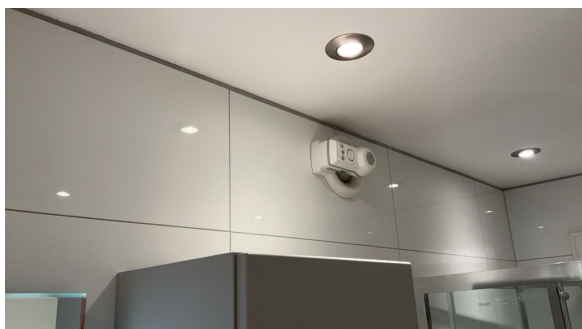
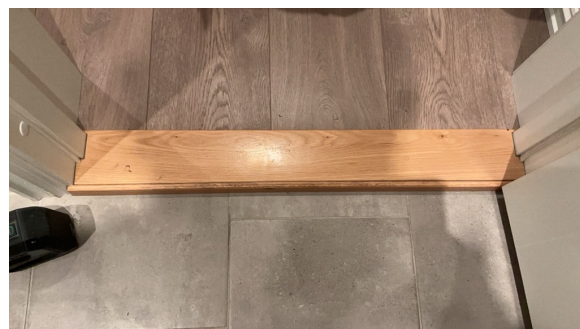
ETASJE > BAD

📍 TG 0 Tilliggende konstruksjoner våtrom

Hulltaking er foretatt og det er ikke påvist unormale forhold.

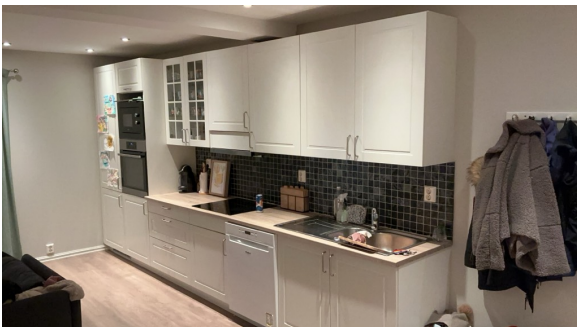
ETASJE > KJØKKEN - STUE

📍 TG 2 Avtrekk

Det er manglende forsert mekanisk avtrekk fra kokesonen på kjøkkenet. Kjøkkenet ventileres derfor kun via naturlig avtrekk eller omluftsløsning, noe som gir redusert effektivitet ved matlaging og økt risiko for fukt, lukt og fettavleiringer i rommet.

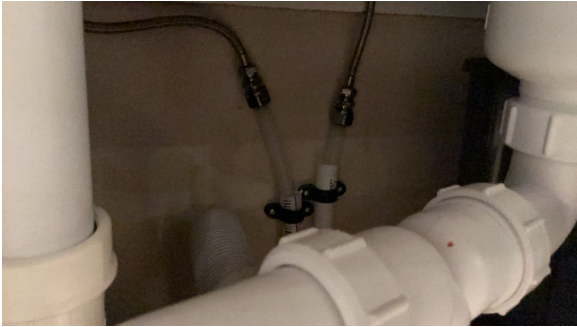
TC 2 Avløpsrør

Synlige avløpsrør i: Plast. Anlegget er ikke teknisk vurdert. Jeg er ikke VVS fagmann, kontakt rørlegger for evt. nærmere kontroll av anlegget. Bunnledningene og utvendige ledninger er nedgravd og ikke tilgjengelig for inspeksjon.

Det er ikke behov for umiddelbare utbedringstiltak, men skader kan plutselig oppstå på eldre rør. Tidspunkt for når tiltak er påregnelig er vanskelig å si noe om.
