Tilstandsrapport

Leilighet

Kampenvegen 1, 2850 LENA

Befaringsdato: 08.08.2025

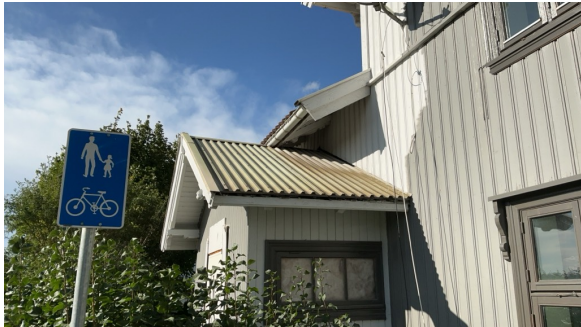
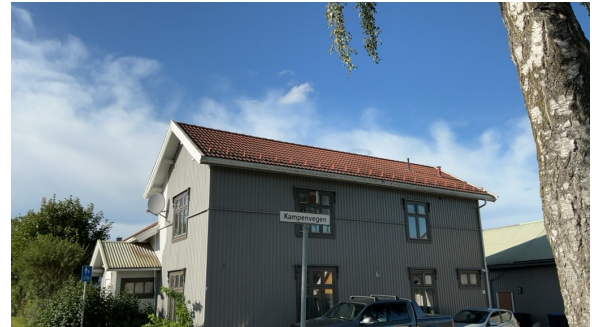
TG2 Nedløp og beslag

- Det er ikke tilfredsstillende bortledning av vann fra taknedløp ved grunnmur.
- Det mangler snøfangere på hele eller deler av taket, men det var ikke krav om dette på byggemeldingstidspunktet.
- Det mangler tilfredsstillende adkomst til pipe for feier.
- Mer enn halvparten av forventet brukstid er passert på renner/nedløp/beslag.
- Det er avvik:

- Overvåk tilstanden jevnlig. For å få tilstandsgrad 0 eller 1 må beslag/renner/nedløp skiftes ut, men tidspunktet for når dette er nødvendig er vanskelig å si noe om.

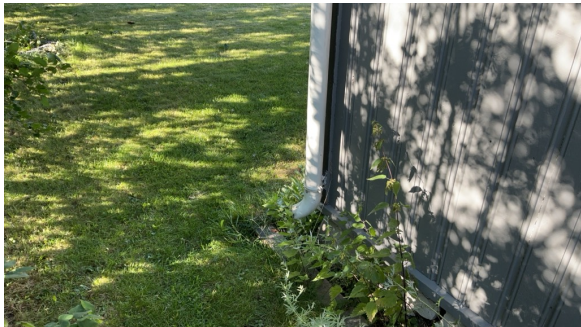
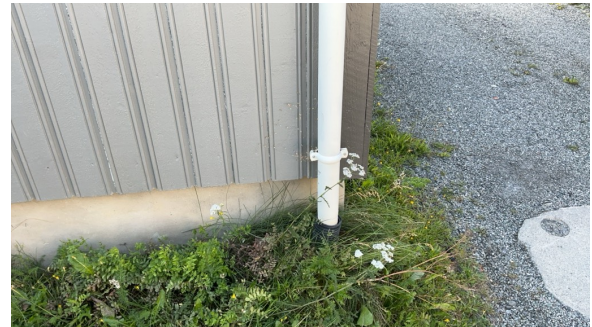
TG2 Veggkonstruksjon

- Det er ingen eller liten lufting i nedre kant av kledning mot grunnmur.
- Det er avvik:

Eksakt tilstand kan ikke kontrolleres uten bygningsmessige inngrep. Lufting av kledningen er ikke iht. dagens anbefalte løsning, men heller ikke dårligere enn normal løsning ved husets byggeår. Konstruksjonene er ikke skadedyr-sikker. Lav høyde mellom grunnen og kledning, risiko for skader. Anbefalt høyde mellom terreng og kledning er 30cm. Småsprekker nederst på kledning er registrert. Kledning bærer stedvis preg av elde og slitasje.

Ved evt. utskifting av panel og etterisolering anbefales det at det etableres luftespalte iht. dagens anbefalinger og at bygningsdelen utføres skadedyrsikker.

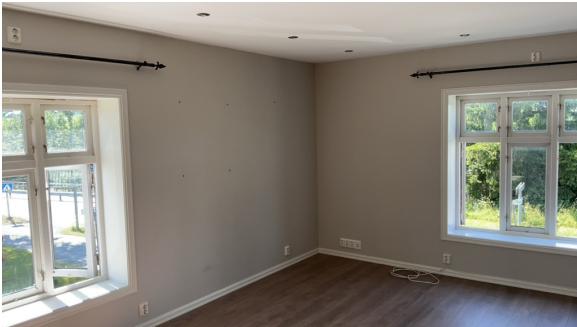
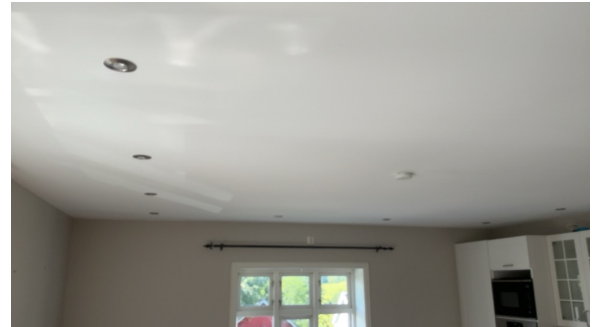
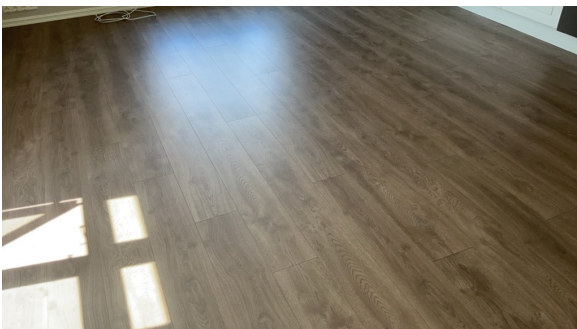
TG 2 Etasjeskille/gulv mot grunn

- Det er målt høydeforskjell på mellom 15-30 mm gjennom hele rommet. Tilstandsgrad 2 gis med bakgrunn i standardens krav til godkjente måleavvik.

Ved fuktmålinger i trebjelkelag i kjeller registrerte jeg tørre verdier. Eksakt tilstand kan ikke kontrolleres uten bygningsmessige inngrep. Takstmann anbefaler ytterligere undersøkelser. Skjevheter i etasjeskiller, dette er normalt byggeåret tatt i betraktning. Knirk er observert.

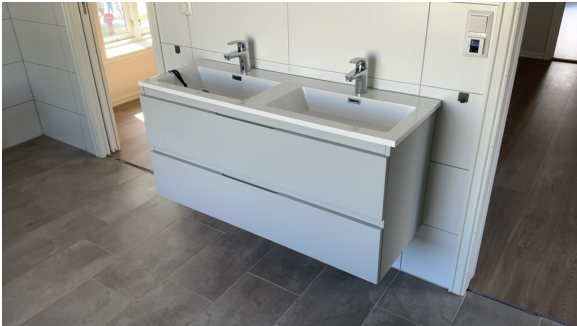
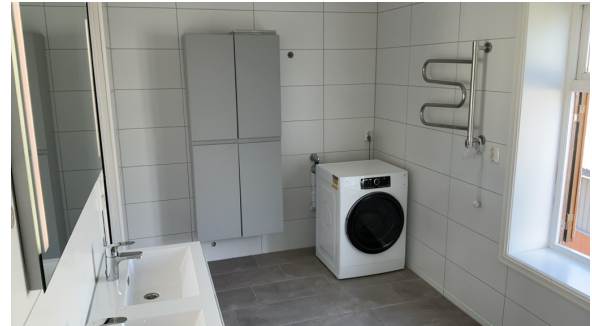
TG 2 Overflater vegger og himling

- Det er mulighet for at det kan forekomme vannlekkasje på våtrommet hvor vann ikke vil gå til sluk.
- Det er påvist at høydeforskjell fra topp slukrist til gulv/synlig topp membran ved dørterskel er mindre enn 25 mm.
- Det er påvist avvik i krav til høydeforskjell/fall-løsning på våtrommet.
- Det er avvik:

Det finnes ingen dokumentasjon på prosjektering eller utførelse av rommet. Gulvet er tilnærmet flatt. Det er lokalt fall til sluk. Fall er ikke tilfredsstillende, men badet fungerer med dette avviket

Det er ikke behov for utbedringstiltak siden våtrommet fungerer i dag, men skader/ følgeskader kan oppstå på rom som ikke er fagmessig utført.

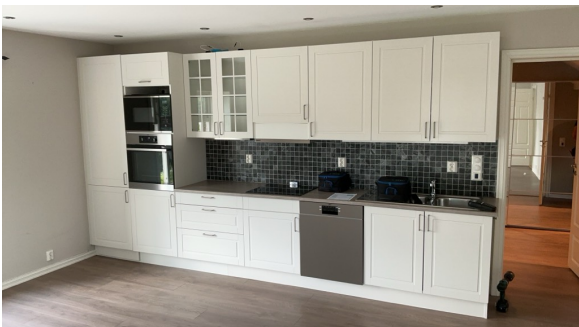
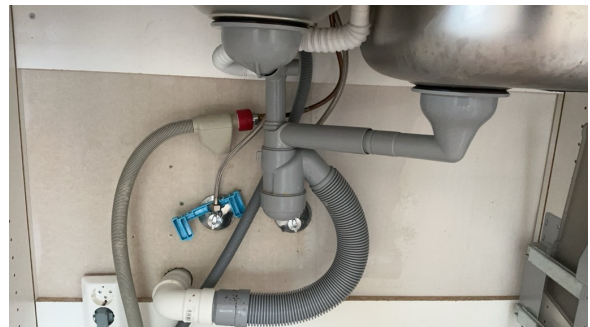
! TG 2 Avtrekk

- Det er kun kullfilterventilator på kjøkkenet og heller ikke andre forserte/mekaniske avtrekksløsninger fra kokesonen.
- Det er avvik:

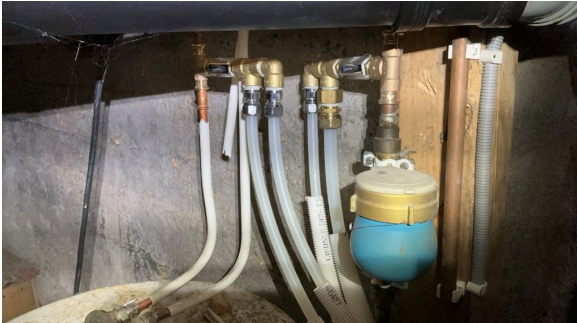
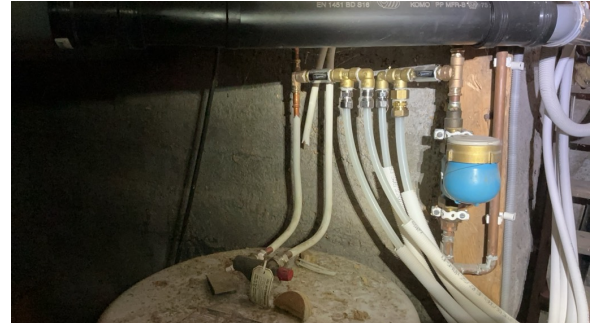
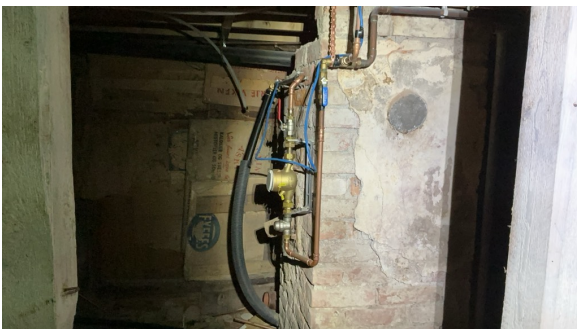
TG-2 Avløpsrør

- Det er ikke påvist tilfredsstillende lufting av avløpsanlegget.
- Det er avvik:

Det er ikke behov for umiddelbare utbedringstiltak, men skader kan plutselig oppstå på eldre rør. Tidspunkt for når tiltak er påregnelig er vanskelig å si noe om.
